# Tilstandsrapport

Enebolig

Godversstykket 9 , 5281 VALESTRANDSFOSSEN

Befaringsdato: 18.01.2026

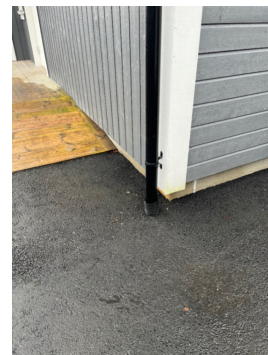
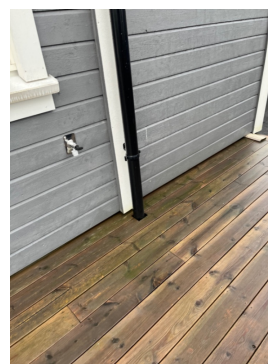
### ! TG 1 Nedløp og beslag

Renner og nedløp av god kvalitet, er kontrollert for generell slitasje, utførelse og eventuelle avvik.

Beslag rundt pipe er kontrollert, krav til snøfangere utredet.

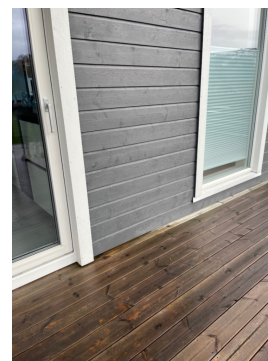
### ! TG 2 Veggkonstruksjon

Det er bindingsverk konstruksjon fra byggeår med liggende trekledning som er utlektet og har god lufting.

Kledning stedvis noe tett på terreng og tilbygget terrasse.

Jevnlig tilsyn anbefales, vedlikehold må påregnes

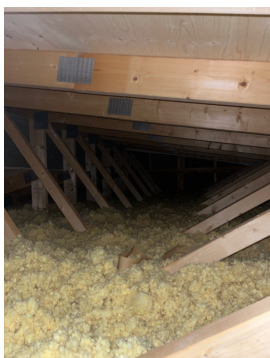
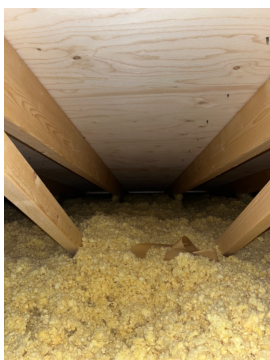
## ! TG 1 Takkonstruksjon/Loft

Det er pulttak i trekonstruksjon med prefabrikerte sperrer.  
Konstruksjonen er sjekket for synlige nedbøyninger og gjennomføringer for avvik.

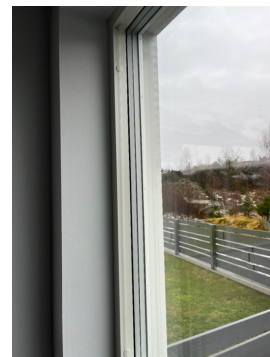
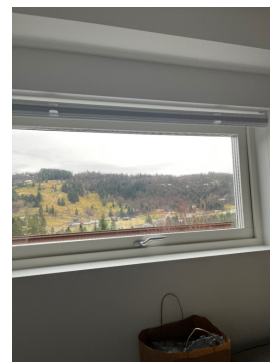
## ! TG 1 Vinduer

Vinduer med dobbel isolerglass med noe ulike alder.  
Glass, karm, beslag og lukkemekanisme er kontrollert med godt resultat.

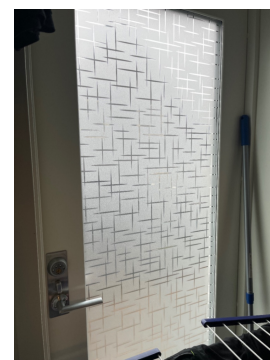
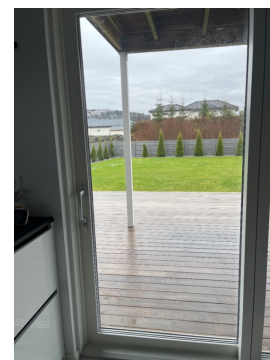
## ! TG 1 Dører

Ytterdører med glatt finer av god kvalitet er kontrollert for utførelse og slitasje.  
Terrassedører med glass er kontrollert for samme.

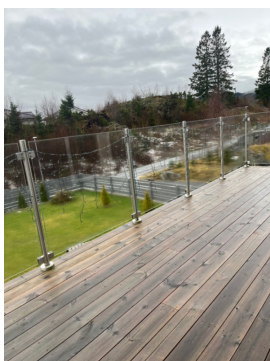
## ! TG 1 Balkonger, terrasser og rom under balkonger

Terrasse og balkong i trekonstruksjon med utgang fra begge etasjer.  
Det er kontrollert for generell slitasje, sikring og andre avvik.

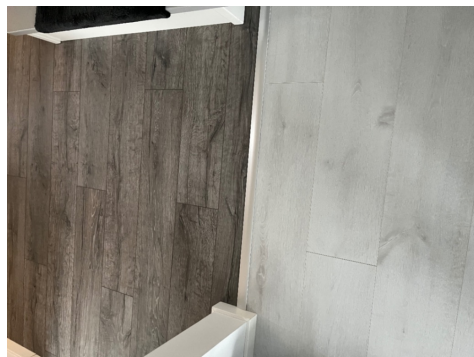
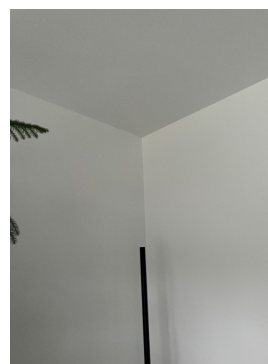
## ! TG 1 Overflater

Innvendige gulv med laminat fra byggeår.  
Innvendige vegger og himling med malte overflater.  
Det er kontrollert for knirk og svikt og visuelt for fuktskjolder og skader.  
Innvendige overflater fremstår i god stand.

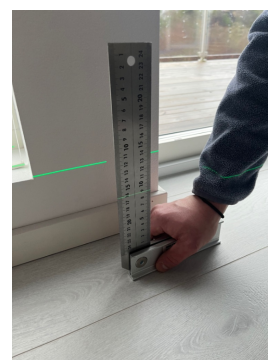
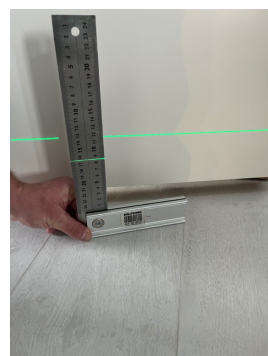
## ! TG 1 Etasjeskille/gulv mot grunn

Gulv mot grunn i betong og etasjeskille i trebjelkelag fra byggeår er kontrollert for horisontalt avvik målt med laser.  
Resultatet tilfredsstiller dagens krav til avvik.

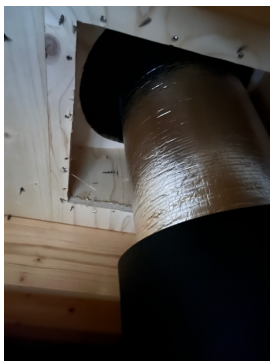
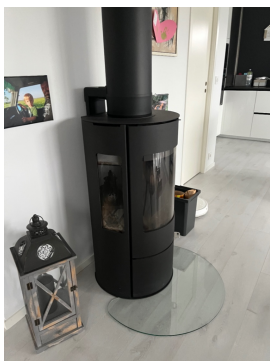
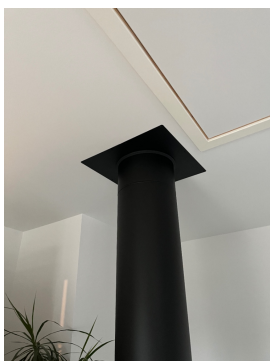
## ! TG 1 Pipe og ildsted

Isolert stålpipes monteret gjennom etasjeskille.  
Peisovn i stue med tilstrekkelig avstand til brennbart.

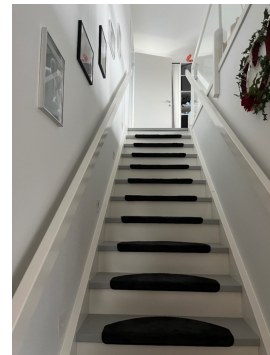
## ! TG 1 Innvendige trapper

Innvendig trapp er testet og kontrollert.  
Det er en heltre trapp fra byggeår med tilfredstillende bredde, høyde, håndløper og rekkverk.

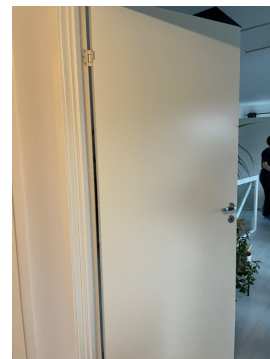
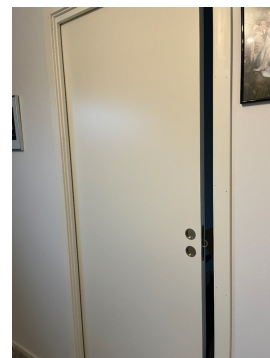
## ! TG 1 Innvendige dører

Malte glatte dører fra byggeår.  
Overflater er undersøkt og åpne/lukke mekanisme sjekket.  
Innvendige dører i god stand.

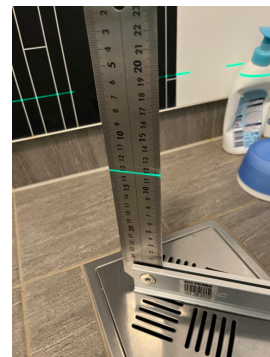
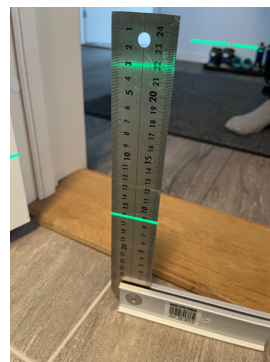
### ! TG 1 Overflater Gulv

Sluk er plassert i dusjhjørne.  
Fall til sluk fra øvrige lekkasjepunkt er sjekket med laser.  
Overflate er sjekket for riss og bom i fuger/fliser, og terskel ved dør er kontrollert.

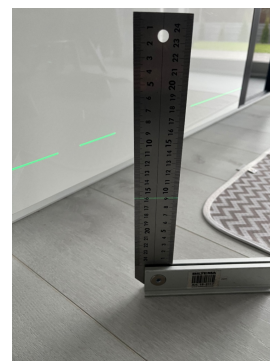
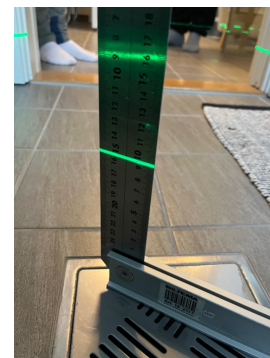
### ! TG 2 Overflater Gulv

Sluk er plassert sentrert på gulv.  
Fall til sluk fra øvrige lekkasjepunkt er sjekket med laser.  
Overflate er sjekket for riss og bom i fuger/fliser, og terskel ved dør er kontrollert.

- Det er påvist at høydeforskjell fra topp slukrist til gulv/synlig topp membran ved dørterskel er mindre enn 25 mm.

Fungerer med dette avvik

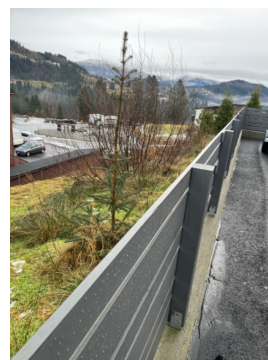
### ! TG 1 Forstøtningsmurer

Nyere forstøtningsmur mot vei og terreng
