# Tilstandsrapport

Rekkehus

Amalie Skrams veg 87, 2407 ELVERUM

Befaringsdato: 09.10.2025

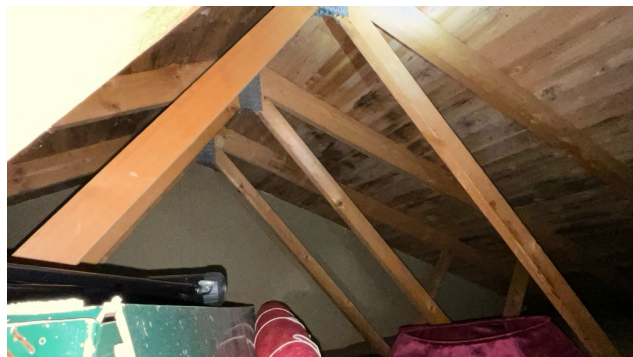
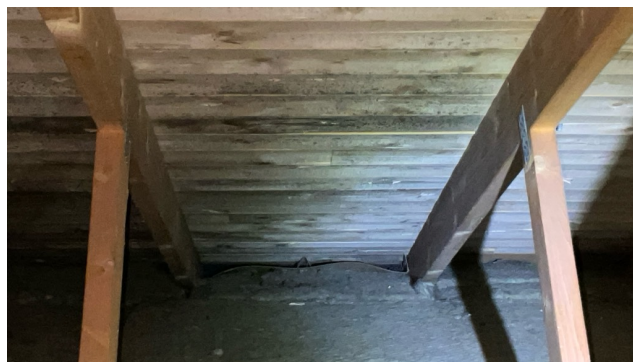
### ! TG 2 Takkonstruksjon/Loft

- Det er begrenset/dårlig ventilering av takkonstruksjonen.

Det er registrert svertesopp på undertak ned mot raft.

Svertesopp har i seg selv små konsekvenser, men avslører tilgang på fukt og fare for større skader.

Svertesopp på undertak ned mot raft.

- Andre tiltak:
- Lufting/ventilering bør forbedres.

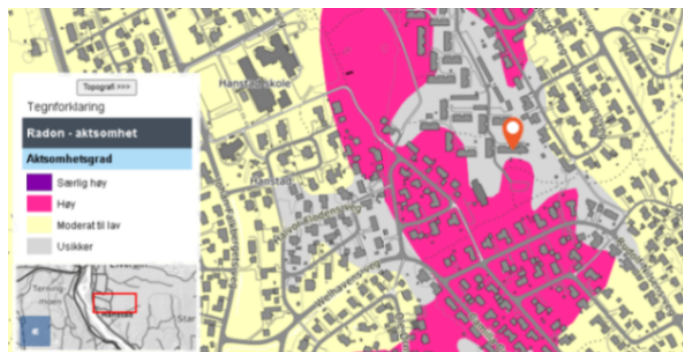
## TG 2 Radon

- Det er ikke foretatt radonmålinger, og bygget er heller ikke utført med radonsperre.

Boligen ligger i et område med usikker aktsomhetsgrad.

- Det bør gjennomføres radonmålinger.

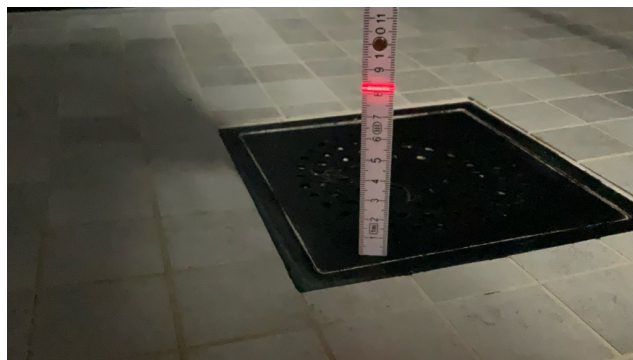
Høyde sluk.

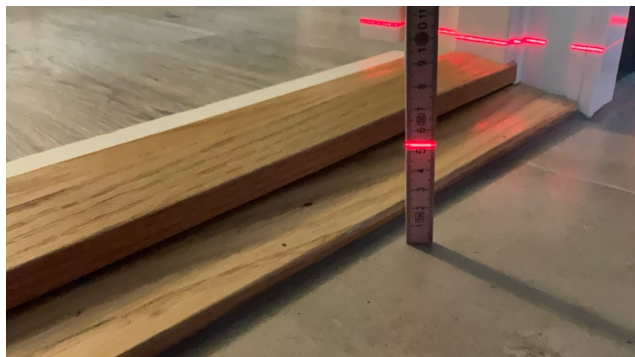
Høyde gulv ved dør.
