# Tilstandsrapport

Kjedehus

Fossumsvingen 83, 1920 SØRUMSAND

Rapportdato: 14.10.2025

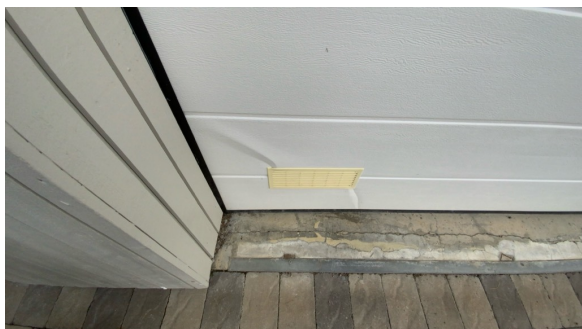
Garasje leddport i aluminium.

Det er bulk i nederste panel.

Garasjeporten fungerer med avviket. For å lukke avviket må nederste panel skiftes.

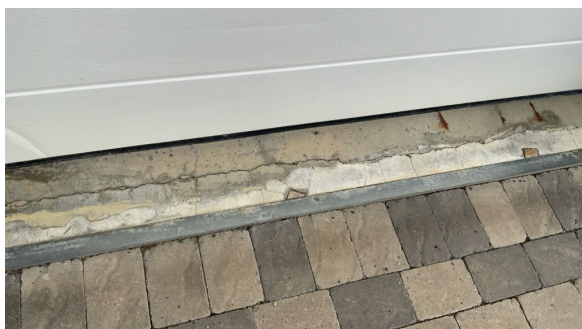
Det er noe sprekker på betong foran garasjeport.

Utbedre betong slik at det ikke kommer med vann og is i sprekker, slik at betongen sprekker opp mer.
