# Tilstandsrapport

Enebolig

Høgbakken øst 3, 2266 ARNEBERG

Befaringsdato: 03.06.2025

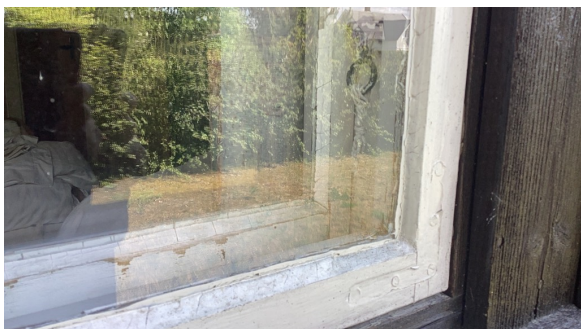
Vinduer med enkle glass og varerammer har slitasje og oppsprekking i kitt. Det må forventes luftlekkasjer fra denne type vinduer.

Eksempel på slitasje.

Vinduer med enkle glass og varerammer er ut fra alder og tilstand modne for utskifting. Dette kan utføres over tid.

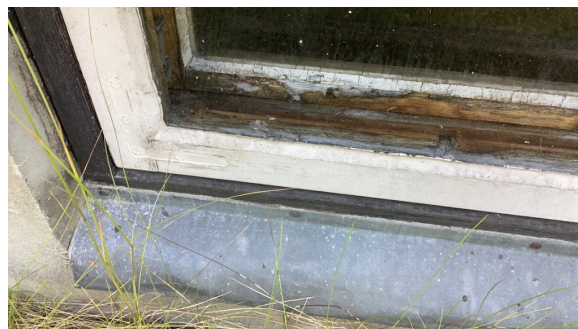
Eksempel på slitasje.

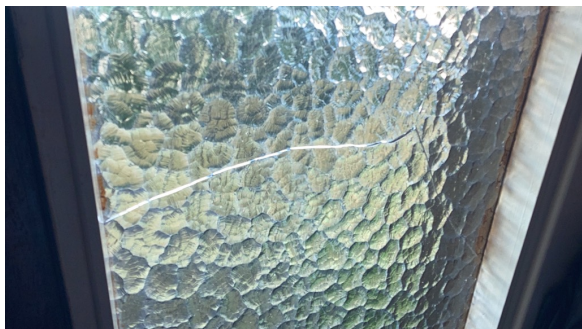
Entredør: Sprekk i glass på sidefelt. Dør har ikke pakning, luftlekkasjer må forventes.

Sprekk i glass på sidefelt på entredør.

Det anbefales at det monteres pakning på dører.  
Utskifting av glass med sprekk.

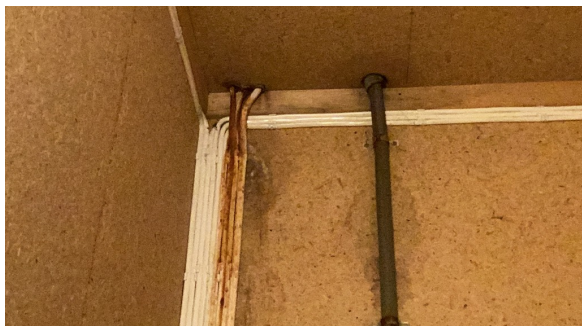
Tegn etter at det har rent inn vann i trapperom.

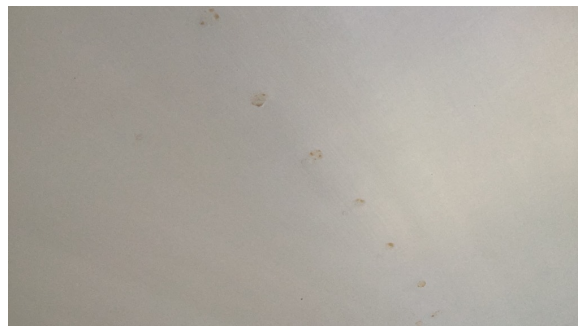
Misfarging i himling på kjøkken.

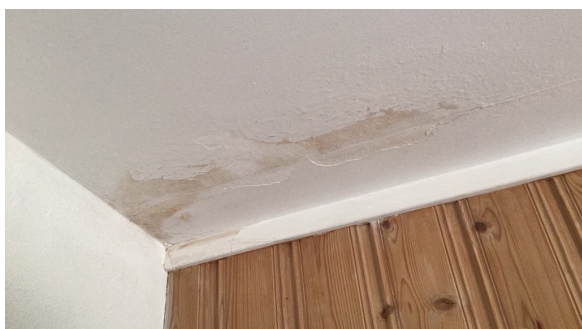
Slitasje i himling ved pipe.

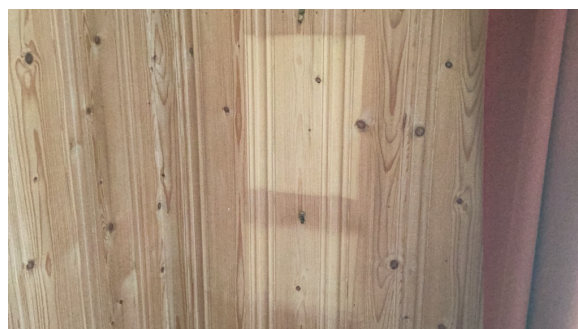
Eksempel på fargeforskjell på overflate

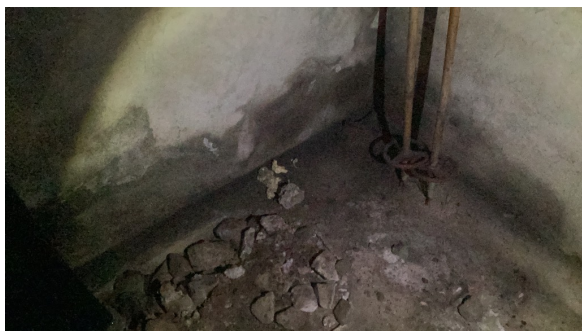
Det er stedvis tegn til fuktpåkjenninger i form av misfarging og saltutslag på overflater.

Eksempel på fuktpåkjenning på overflate.

Det bør utføres tiltak for å bedre de klimatiske forholdene i kjelleren slik at fuktinnholdet i treverk synker til godt under 20 vektprosent.

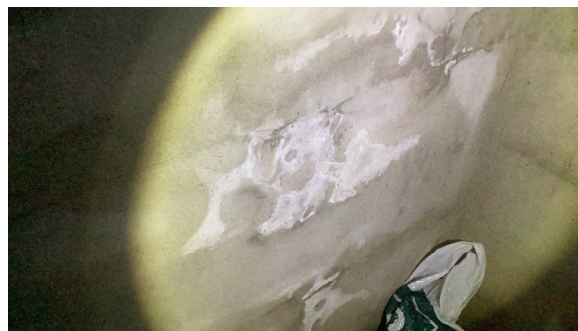
Eksempel på fuktpåkjenning på overflate.

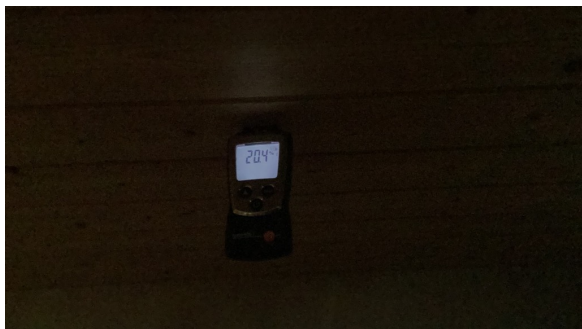
Det er fuktinnhold i treverk i himlinger på rett over 20 vektprosent. Fuktinnhold i treverk på over 20 vektprosent medfører fare for utvikling av sopp og råte.

Fuktinnhold i treverk på rett over 20 vektprosent.

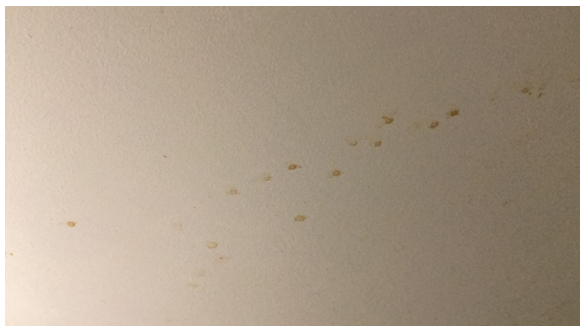
Misfarging i himling.

Vedlikehold av overflater i himling.

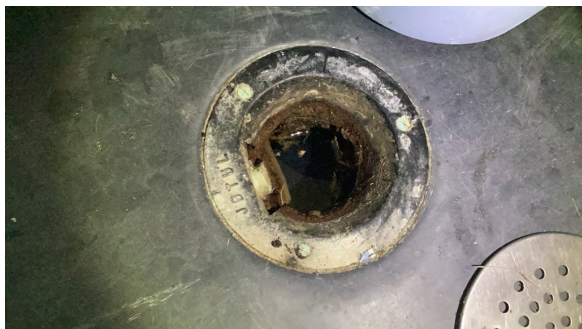
Sluk av jern

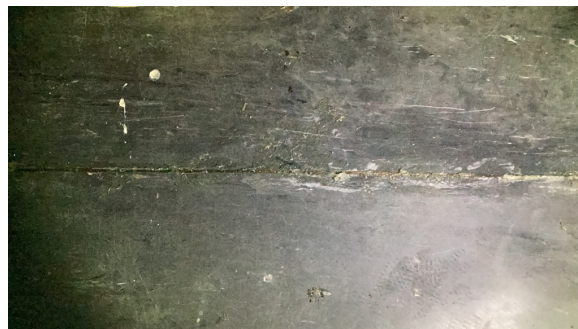
Det er sprekk i gulvbelegg som er forseglet med silikon.

Sprekk i gulvbelegg.

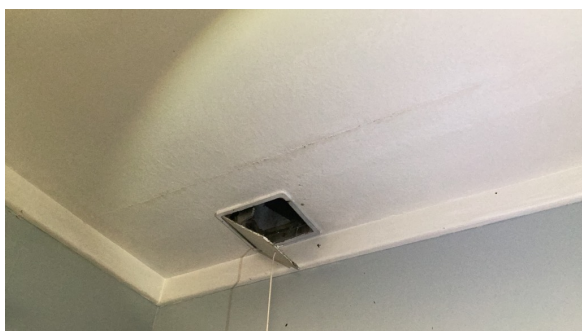
Slitasje i himling.

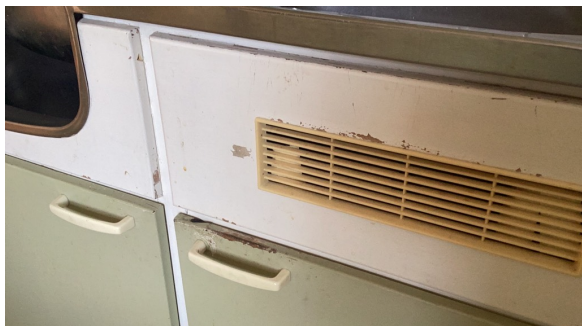
Eksempel på slitasje.

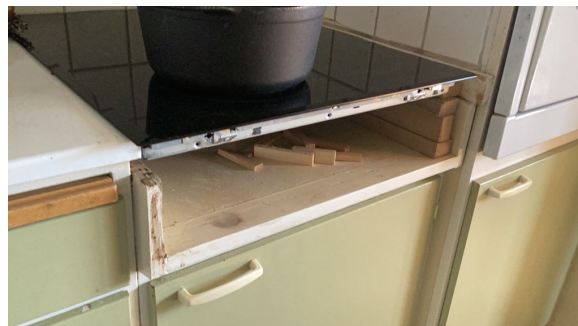
Platetopp blir ferdigmontert før salg

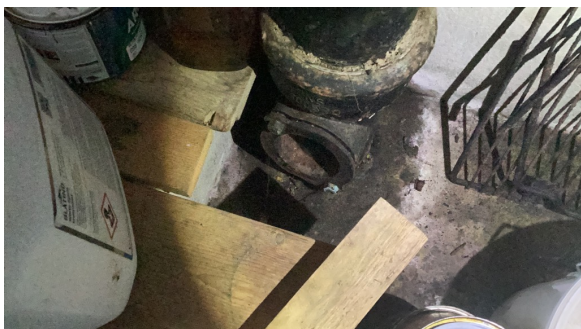
Det er flere stakepunkt i kjeller.

- Det er ikke behov for utbedringstiltak siden anlegget fungerer i dag, men ut ifra alder kan skader plutselig oppstå på eldre anlegg.
- Tidspunkt for utskiftning av avløpsrør nærmer seg.

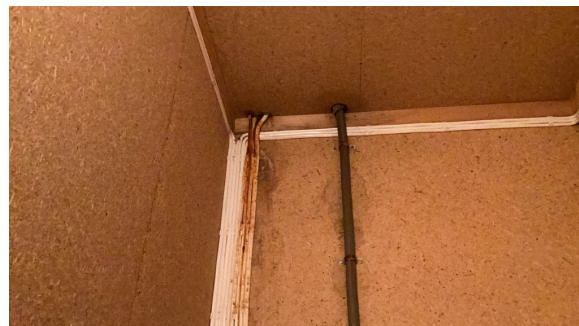
Sikringsskap i trapperom.

Vann kan ha rent inn i skap på ett tidspunkt.

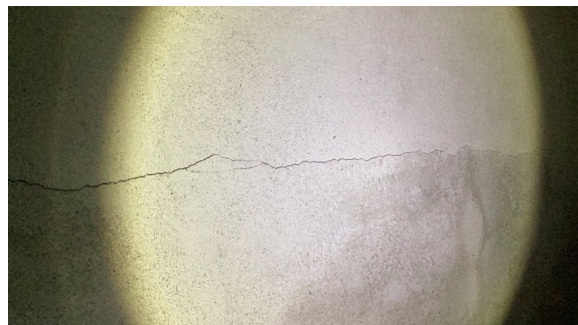
Det er noen riss og sprekker på innsiden og utsiden.

Eksempel på sprekk i grunnmur.

Forsegling av riss og sprekker.
