Høgbakken øst 3, 2266 ARNEBERG

# Tilstandsrapport

Befaringsdato: 03.06.2025

## ENEBOLOG

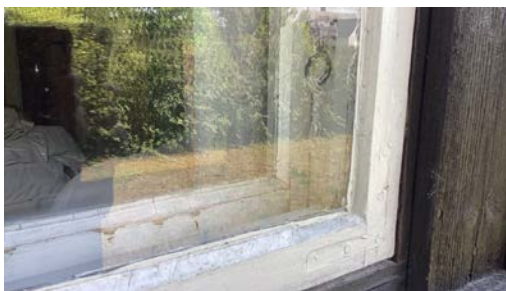
Vinduer med enkle glass og varerammer har slitasje og oppsprekking i kitt. Det må forventes luftlekkasjer fra denne type vinduer.

Eksempel på slitasje.

Vinduer med enkle glass og varerammer er ut fra alder og tilstand modne for utskifting. Dette kan utføres over tid.

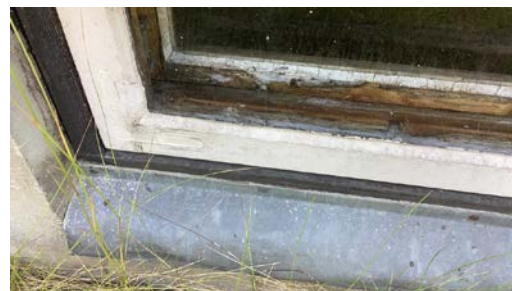
Eksempel på slitasje.

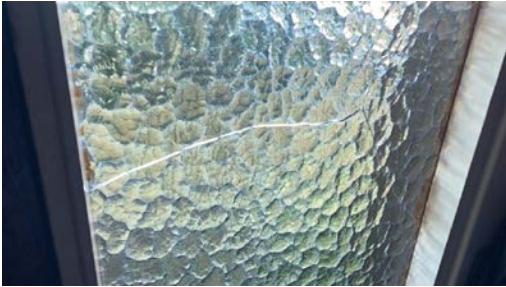
Entredør: Sprekk i glass på sidefelt. Dør har ikke pakning, luftlekkasjer må forventes.

Sprekk i glass på sidefelt på entredør.

Det anbefales at det monteres pakning på dører.  
Utskifting av glass med sprekk.

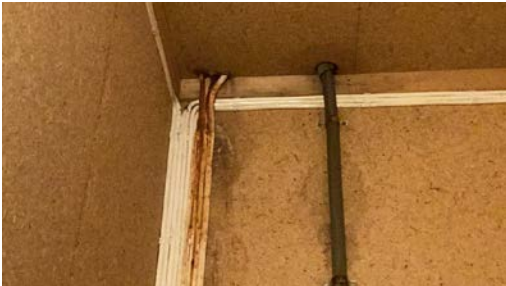
Tegn etter at det har rent inn vann i trapperom.

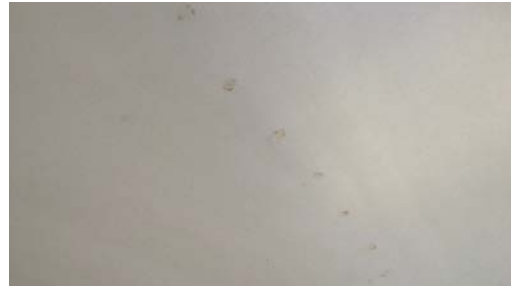
Misfarging i himling på kjøkken.

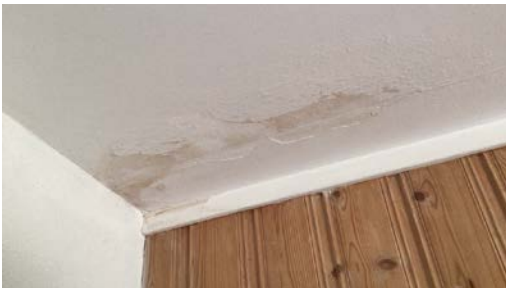
Slitasje i himling ved pipe.

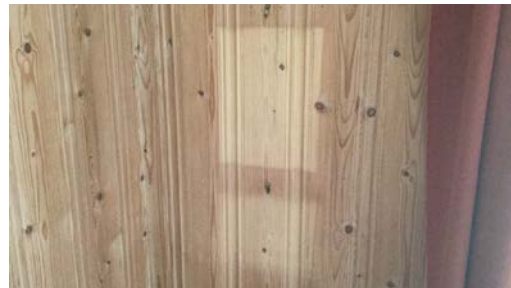
Eksempel på fargeforskjell på overflate

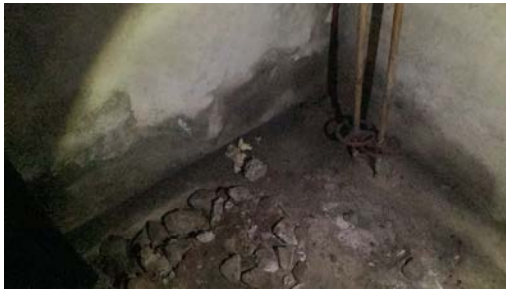
Det er stedvis tegn til fuktpåkjenninger i form av misfarging og saltutslag på overflater.

Eksempel på fuktpåkjenning på overflate.

Det bør utføres tiltak for å bedre de klimatiske forholdene i kjelleren slik at fuktinnholdet i treverk synker til godt under 20 vektprosent.

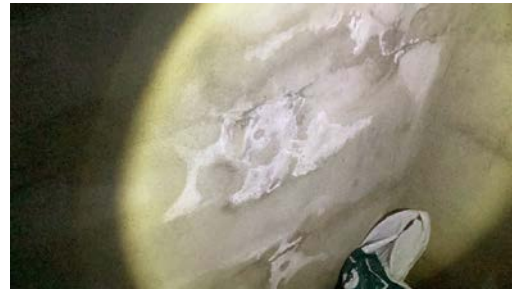
Eksempel på fuktpåkjenning på overflate.

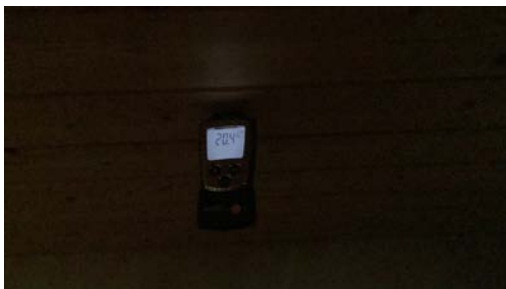
Det er fuktinnhold i treverk i himlinger på rett over 20 vektprosent. Fuktinnhold i treverk på over 20 vektprosent medfører fare for utvikling av sopp og råte.

Fuktinnhold i treverk på rett over 20 vektprosent.

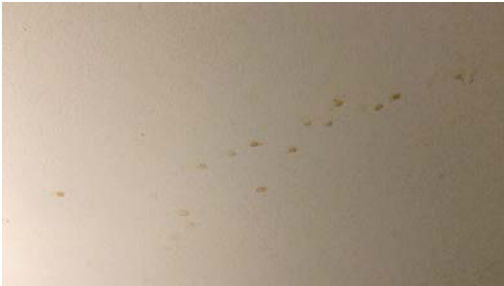
Misfarging i himling.

Vedlikehold av overflater i himling.

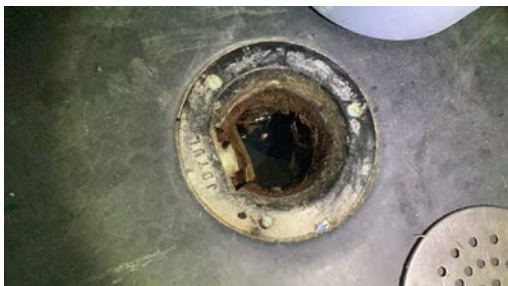
Sluk av jern

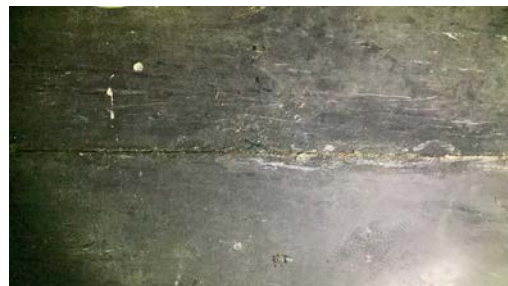
Det er sprekk i gulvbelegg som er forseglet med silikon.

Sprekk i gulvbelegg.

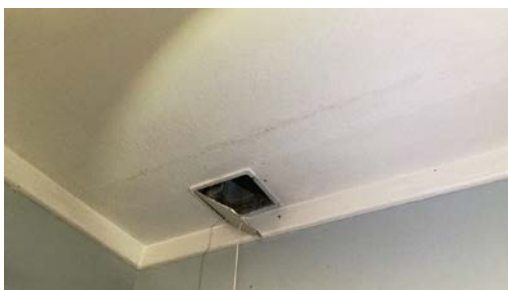
Slitasje i himling.

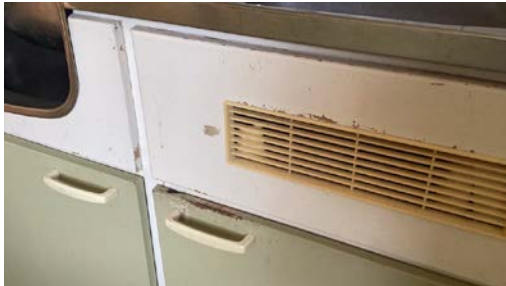
Eksempel på slitasje.

Det er ikke nødvendig med tiltak ut fra funksjon.

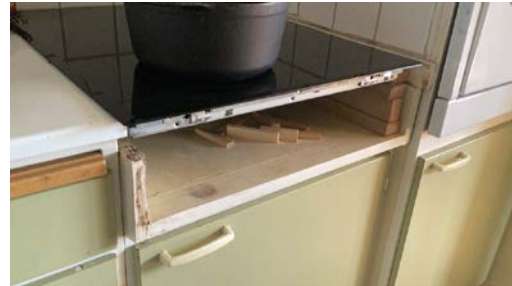
Platetopp blir ferdigmontert før salg

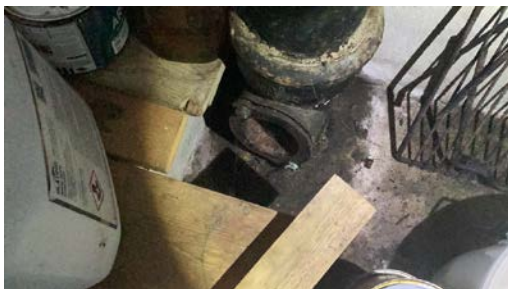
Det er flere stakepunkt i kjeller.

- Det er ikke behov for utbedringstiltak siden anlegget fungerer i dag, men ut ifra alder kan skader plutselig oppstå på eldre anlegg.
- Tidspunkt for utskiftning av avløpsrør nærmer seg.

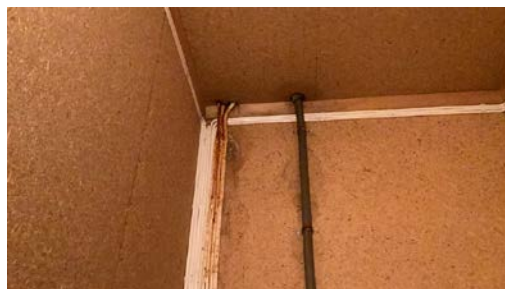
Vann kan ha rent inn i skap på ett tidspunkt.

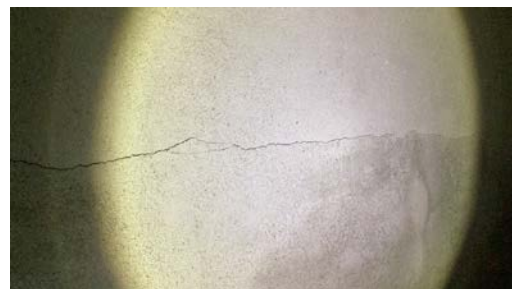
Det er noen riss og sprekker på innsiden og utsiden.

Eksempel på sprekke i grunnmur.

Forsegling av riss og sprekker.
