# Tilstandsrapport

Boligbygg med flere boenheter

Mekanikerveien 9, 0683 OSLO

Befaringsdato: 10.03.2025

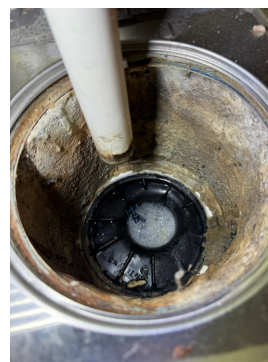
Hovedsluk

- Det er påvist at høydeforskjell fra topp slukrist til gulv/synlig topp membran ved dørterskel er mindre enn 25 mm.
- Det er påvist at noen fliser har bom (hulrom under).
- Det er påvist avvik i fallforhold til sluk i forhold til krav i forskrift på byggetidspunktet.

- Sluket må sjekkes og rengjøres jevnlig.
- Installering av tett dusjkabinett anbefales.
- Overvåk tilstanden jevnlig. For å få tilstandsgrad 0 eller 1 må slukløsningen skiftes ut og sannsynligvis må også membransjiktet skiftes/utbedres. Det er imidlertid vanskelig å si noe om tidspunktet for når dette er nødvendig.

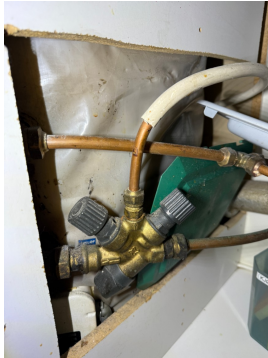
Varmtvannsbereder under benkeskap på kjøkken

- Det er ikke behov for utbedringstiltak siden tanken fungerer i dag, men ut ifra alder kan skader plutselig oppstå på eldre tanker.

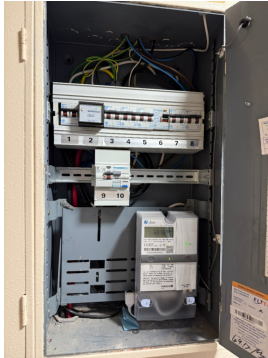
Sikringsskap

**Ja Det foreligger ikke samsvarserklæringer eller rapporter for det innvendige elektriske anlegget i leiligheten og tilstandsgrad settes grunnet NS 3600 krav til dette. Elektrisk anlegg er kun vurdert og visuelt besiktiget av takstmann som ikke har spesiell kompetanse eller autorisasjon på elektriske anlegg. På dette grunnlag anbefales det gjennomgang av EL-fagmann for utvidet el-kontroll. Det foreligger ikke samsvarserklæringer eller rapporter for det innvendige elektriske anlegget i leiligheten og tilstandsgrad settes grunnet NS 3600 krav til dette. Elektrisk anlegg er kun vurdert og visuelt besiktiget av takstmann som ikke har spesiell kompetanse eller autorisasjon på elektriske anlegg. På dette grunnlag anbefales det gjennomgang av EL-fagmann for utvidet el-kontroll.**
