Enebolig m/garasje  
Baneåsen 26  
3970 Langesund

#### Boligens tekniske tilstand:

Dato: 13/02/2026

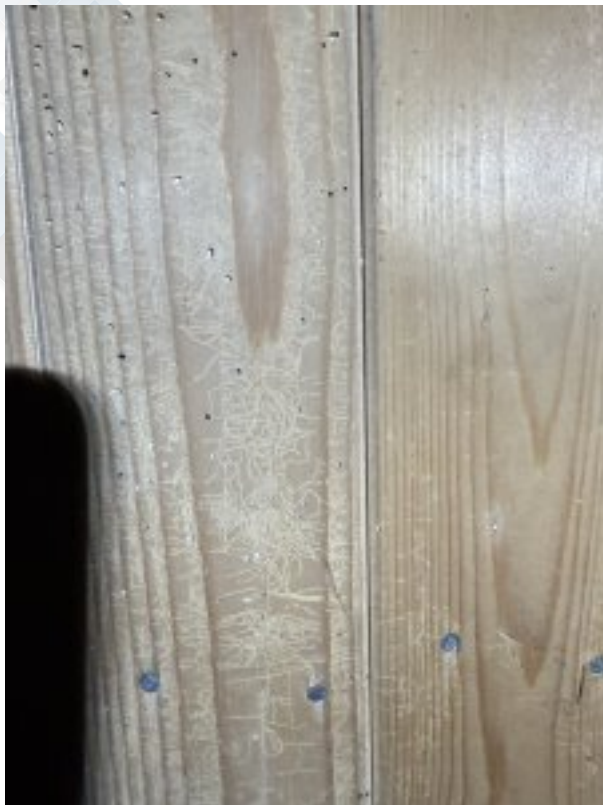
Kryprom med adkomst via dør i kjeller. Det er observert tegn til aktivitet fra borebiller i trekonstruksjoner samt vanninnsig langs grunnfjell. Kryprommet har mangelfull og delvis underdimensjonert ventilering, og det er ikke etablert fuktsperre mot grunnen.

Krypkjeller under tilbygg/hybeldel. Det ble observert at ventileringen fremstår som noe underdimensjonert, og det er ikke etablert fuktsperre mot grunnen.

TG2 vurderes grunnet påvist biologisk aktivitet, vanninnsig, mangelfull ventilering og manglende fuktsperre mot grunn.

1.2	Krypekjeller
	<p>Årsak: Forholdene vurderes å skyldes kombinasjon av fuktpåvirkning fra grunnen, utilstrekkelig ventilering og manglende fuktsperre, som gir gunstige betingelser for skadedyr i trekonstruksjoner.</p> <p>Risiko: Videre fuktpåvirkning kan føre til utvikling av råte- og skadedyrskader i trekonstruksjoner.</p> <p>Konsekvens: Forholdet kan medføre behov for omfattende utbedringer og redusert funksjon i berørte bygningsdeler.</p> <p>Anbefalt tiltak: Det anbefales å utbedre utvendige grunnforhold for å lede fjellvann bort fra bygningen, gjennomføre skadedyrkontroll, forbedre ventileringen eventuelt med krypavfukter, samt etablere fuktsperre mot grunnen.</p>

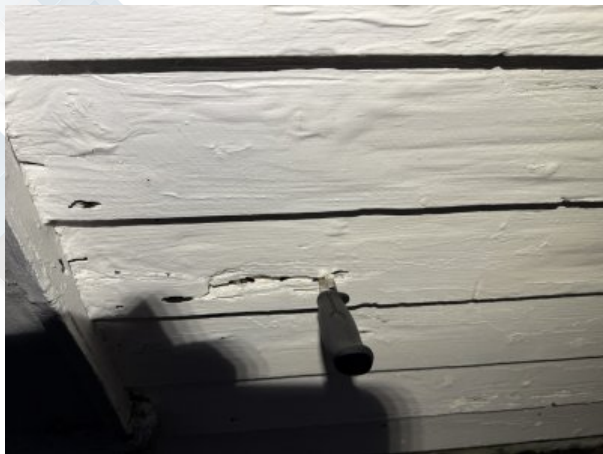
Kledning og konstruksjon på tilbygg/hybeldel fremstår i normalt god stand. På eldre bygningsdel er det observert omfattende råteskader i takutspring, rundt takrenner og i kledning. Det er registrert mangelfull lufting i underkant av kledningen, med begrensede uttørkingsforhold. Skadeomfanget er ikke fullt avklart uten inngrep i konstruksjonen.

TG3 vurderes grunnet påviste råteskader og mangelfull lufting i kledningskonstruksjonen på eldre bygningsdel.

TAKSTMANNENS VURDERING VED TG3:	
2.1	Yttervegger
	<p>Årsak: Forholdene har karakter som er forenlig med langvarig fuktpåvirkning, kombinert med utilstrekkelig lufting bak kledningen og lokal fuktbelastning ved takutspring og takrenner.</p> <p>Risiko: Vedvarende fuktpåvirkning kan føre til videre nedbrytning av kledning og underliggende trekonstruksjoner.</p> <p>Konsekvens: Forholdet innebærer redusert funksjon i yttervegger på eldre bygningsdel og kan medføre behov for utskifting av kledning og tilhørende konstruksjoner.</p> <p>Anbefalt tiltak: Det anbefales at yttervegger på eldre bygningsdel undersøkes nærmere av tømrer for å avklare skadeomfang. Videre anbefales utbedring av lufting bak kledning samt nødvendige tiltak for å håndtere råteskader og fuktforhold ved takutspring og takrenner.</p>
	Utbedringskostnaden vurderes som middels, jf. rapportens sjablonmessige kostnadsklasser.

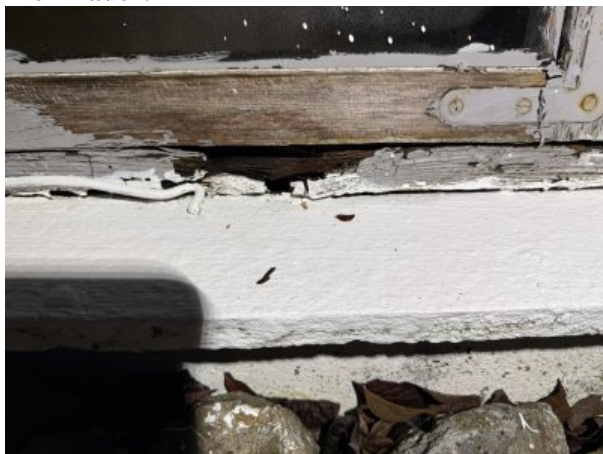
Vinduer i tilbygg/hybeldel fremstår gjennomgående i normal stand sett i forhold til alder og type. På kjellervinduer er det observert slitasje utover normal bruksslitasje, forhøyede fuktverdier i treverk målt til ca. 17,6 vektprosent samt synlig sopp/begroing. På eldre bygningsdel er det registrert fukt- og råteskader samt avskalling av maling på utvendig omramming og vinduer. Ytterdør produsert i 2016 fremstår i normal stand, mens eldre ytterdør fremstår slitt. Innvendige dører har generelt preg av bruksslitasje.

TG 3 vurderes grunnet påviste fukt- og råteskader, forhøyet fuktinnhold og sopp/begroing i vinduer og utvendig omramming, samt eldre ytterdør som vurderes å ha passert forventet teknisk levetid.

3.1	Vinduer og ytterdører
	<p>Årsak: Forholdene har karakter som er forenlig med langvarig fuktpåvirkning på vinduer i kjeller og eldre bygningsdel, samt aldersrelatert slitasje på eldre ytterdør.</p> <p>Risiko: Videre fuktpåvirkning kan føre til økt nedbrytning av treverk i vinduer og omramming, og ytterligere redusert funksjon i dører.</p> <p>Konsekvens: Forholdene innebærer redusert funksjon og økt vedlikeholdsbehov for vinduer og dører. Vinduer og ytterdører som har passert forventet levetid har også redusert isolasjonsevne, noe som medfører økt varmetap og energibruk.</p> <p>Anbefalt tiltak: Det anbefales å skifte ut råteskadede vinduer. Videre anbefales det å vurdere utskiftning av eldre ytterdør.</p>
	Utbedringskostnaden vurderes som lav, jf. rapportens sjablonmessige kostnadsklasser.

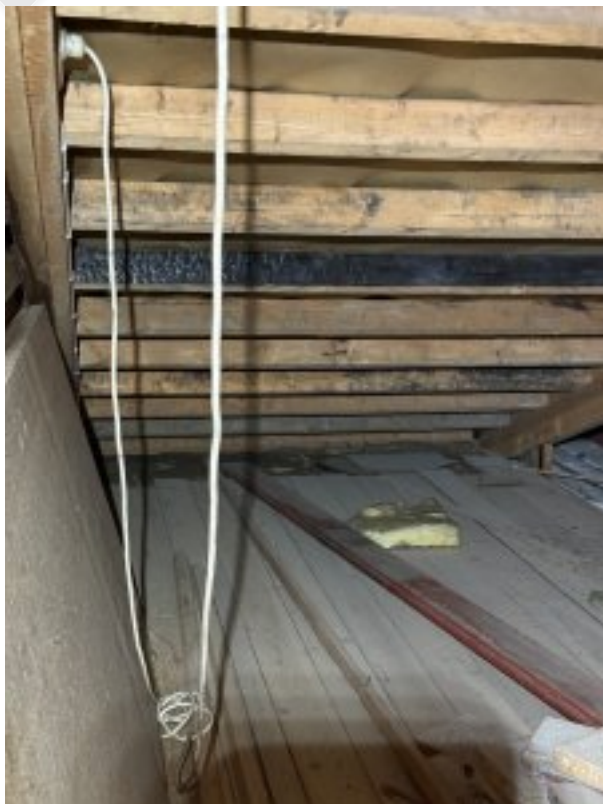
Takkonstruksjonen er inspisert fra kaldloft og besiktiget fra bakkeplan. Det ble ved visuell kontroll ikke registrert synlige svai eller svanker i konstruksjonen. Ved inspeksjon fra kaldloft er det målt 18 vektprosent i trefuktighet, og det er observert omfattende skader med tydelige brente partier på flere takstoler.

TG3 vurderes grunnet påviste skader i takstoler og registrerte forhøyede fuktverdier.

4.1	Takkonstruksjon, taktekking og skorstein over tak
	<p>Årsak: Skadene har karakter som tilsier tidligere varmpåvirkning i takkonstruksjonen, kombinert med fuktpåvirkning over tid.</p> <p>Risiko: Skadede takstoler kan ha redusert bæreevne og kan over tid gi økt risiko for deformasjoner eller ytterligere svekkelse av konstruksjonen.</p> <p>Konsekvens: Forholdet innebærer at takkonstruksjonens funksjon og sikkerhet kan være redusert, og kjøper må forholde seg til mulig behov for utbedring eller forsterkning.</p> <p>Anbefalt tiltak: Det anbefales å få takkonstruksjonen nærmere undersøkt av fagperson med bygningsfaglig kompetanse for å avklare omfang, konstruktiv sikkerhet og behov for eventuelle utbedrende tiltak.</p>
	Utbedringskostnaden vurderes som lav, jf. rapportens sjablonmessige kostnadsklasser.

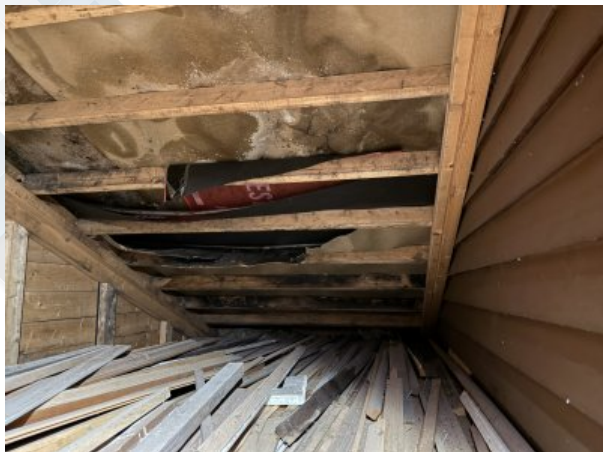
Yttertaket er tekket med betongstein, aluminiumsplater og takshingel, og er besiktiget fra bakkeplan samt kontrollert fra loft. Tak på tilbygg/hybeldel fremstår i normalt god stand. På deler av eldre tilbygg er det observert tydelige tegn til pågående lekkasje, med omfattende fuktmerker i overgangene mellom de ulike tilbyggene. Det er målt trefuktighet i undertaket på inntil 19,8 vektprosent i trefuktighet.

TG3 vurderes grunnet pågående lekkasje og fuktpåvirkning som berører yttertak, undertak og tilstøtende konstruksjoner.

4.2	Undertak, lekter og yttertekking (taktekkingen)
	<p>Årsak: Forholdet har karakter som tilsier svikt i yttertekking og overganger på eldre tilbygg, forenlig med alder, slitasje og utførelse.</p> <p>Risiko: Videre lekkasje kan føre til økt fuktbelastning og ytterligere skader i undertak og øvrige konstruksjoner.</p> <p>Konsekvens: Forholdet innebærer at kjøper må forholde seg til skader som berører flere bygningsdeler, med behov for utbedring for å sikre bygningens funksjon, samt skjulte skader som kan få konsekvens ved senere tidspunkt.</p> <p>Anbefalt tiltak: Berørte takflater må utbedres, inkludert yttertak og undertak, undersøkes og utbedres av fagperson for å stanse lekkasje og avklare omfanget av skader i tilstøtende konstruksjoner.</p>
