**aktiv.**

Baneåsen 26, 3970 LANGESUND

Enebolig m/garasje  
Baneåsen 26  
3970 Langesund

#### Boligens tekniske tilstand:

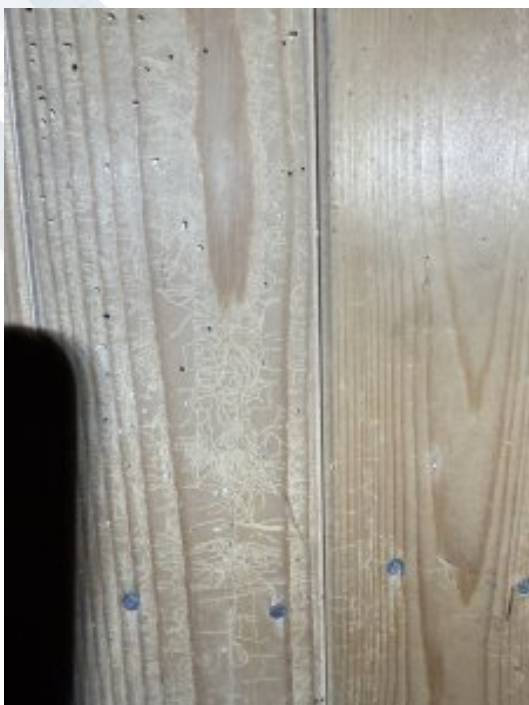
Kryprom med adkomst via dør i kjeller. Det er observert tegn til aktivitet fra borebiller i trekonstruksjoner samt vanninnsig langs grunnfjell. Kryprommet har mangelfull og delvis underdimensjonert ventilering, og det er ikke etablert fuktsperre mot grunnen.

Krypkjeller under tilbygg/hybeldel. Det ble observert at ventileringen fremstår som noe underdimensjonert, og det er ikke etablert fuktsperre mot grunnen.

TG2 vurderes grunnet påvist biologisk aktivitet, vanninnsig, mangelfull ventilering og manglende fuktsperre mot grunn.

Anbefalt(e) tiltak: Det anbefales å utbedre utvendige grunnforhold for å lede fjellvann bort fra bygningen, gjennomføre skadedyrkontroll, forbedre ventileringen eventuelt med krypavfukter, samt etablere fuktsperre mot grunnen.

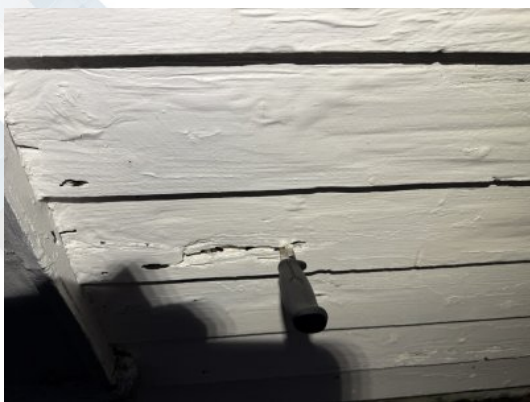
Årsak: Forholdene har karakter som er forenlig med langvarig fuktpåvirkning, kombinert med utilstrekkelig lufting bak kledningen og lokal fuktbelastning ved takutspring og takrenner.

TG3 vurderes grunnet påviste råteskader og mangelfull lufting i kledningskonstruksjonen på eldre bygningsdel.

Anbefalt(e) tiltak: Det anbefales at yttervegger på eldre bygningsdel undersøkes nærmere av tømmer for å avklare skadeomfang. Videre anbefales utbedring av lufting bak kledning samt nødvendige tiltak for å håndtere råteskader og fuktforhold ved takutspring og takrenner.

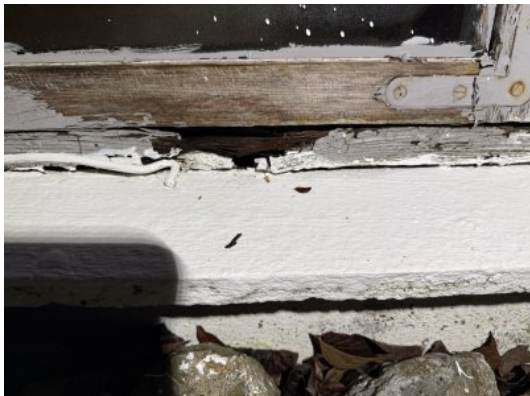
Årsak: Forholdene har karakter som er forenlig med langvarig fuktpåvirkning på vinduer i kjeller og eldre bygningsdel, samt aldersrelatert slitasje på eldre ytterdør.

TG 3 vurderes grunnet påviste fukt- og råteskader, forhøyet fuktinnhold og sopp/begroing i vinduer og utvendig omramming, samt eldre ytterdør som vurderes å ha passert forventet teknisk levetid.

Anbefalt(e) tiltak: Det anbefales å skifte ut råteskadede vinduer. Videre anbefales det å vurdere utskiftning av eldre ytterdør.

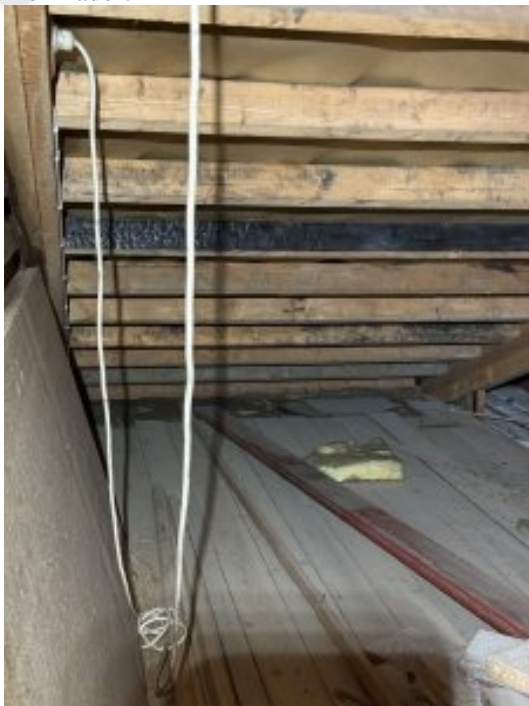
Årsak: Skadene har karakter som tilsier tidligere varmepåvirkning i takkonstruksjonen, kombinert med fuktpåvirkning over tid.

Det er ikke påvist svanker/svai i mønet.  
 Det er påvist fuktskjolder.  
 Det er ikke påvist ventilering/lufting.

TG3 vurderes grunnet påviste skader i takstoler og registrerte forhøyede fuktverdier.

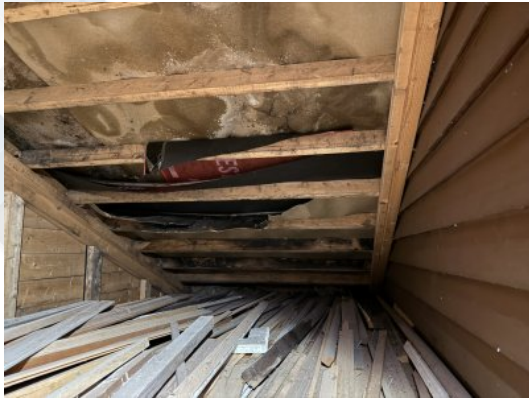
Risiko: Videre lekkasje kan føre til økt fuktbelastning og ytterligere skader i undertak og øvrige konstruksjoner.

TG3 vurderes grunnet pågående lekkasje og fuktpåvirkning som berører yttertak, undertak og tilstøtende konstruksjoner.

Anbefalt(e) tiltak: Berørte takflater må utbedres, inkludert yttertak og undertak, undersøkes og utbedres av fagperson for å stanse lekkasje og avklare omfanget av skader i tilstøtende konstruksjoner.
