Tilstandsrapport

Boligbygg med flere boenheter
-

Carl Sibberns vei 7B , 1598 MOSS
-

Rapportdato: 09.04.2026

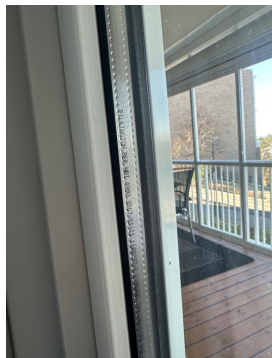
! TG 1 Vinduer

Beskrivelse
Boligen har malte trevinduer med 2-lags glass, hovedsakelig utført som toppsvingvinduer med lufteventiler i vinduene. Det er noe slark i dørhåndtaket i vinduet på soverommet.

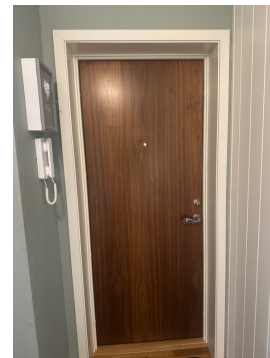
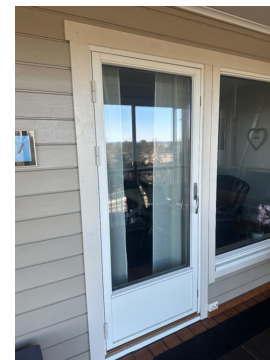
! TG 1 Dører

Beskrivelse
Boligen har hovedinngangsdør med finétt overflate og malt karm, samt balkongdør med glassfelt og 2-lags glass fra 2006. Noe slark i dørhåndtaket på hoveddøren.

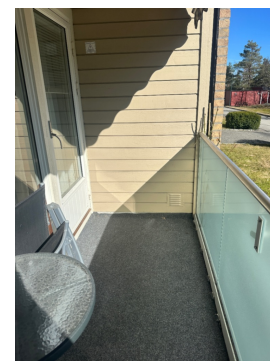
! TG 1 Balkonger, terrasser og rom under balkonger

Boligen har to balkonger. Vestvendt balkong på ca. 4,6 m² med teppebelagt toppdekke og rekkverk med frosted glass. Østvendt balkong på ca. 17 m², utført som innglasset balkong med skyvedører, tredekke og rekkverk med stående metallspiler.

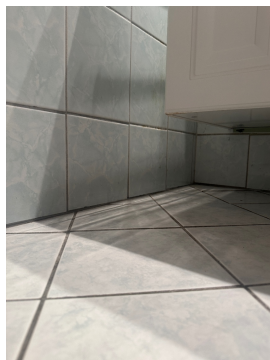
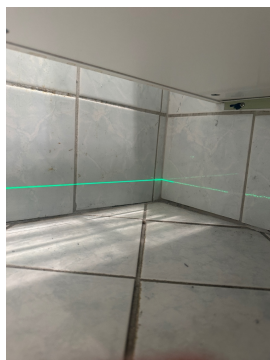
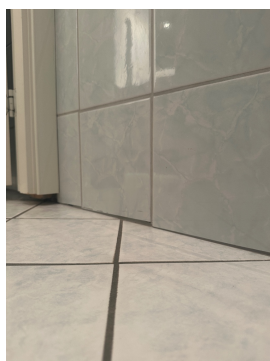
TG 2 Overflater vegger og himling

! **Våtrom > Etasje > Bad > Overflater vegger og himling** [Gå til side](#)
Det er avvik:
Ujevn avslutning og fuging mellom gulv og veggfliser skyldes unøyaktig utførelse ved flisarbeid.

Badet har flislagte vegger og himling utført med trepanel med spotter. I flis overgangen mellom vegg til gulv er det en ujevn overgang.

Ujevn avslutning og fuging mellom gulv og veggfliser skyldes unøyaktig utførelse ved flisarbeid.

Ujevn avslutning mellom gulv- og veggfliser, samt fugutførelsen, kan utgjøre lokale risikopunkter hvor fukt lettere kan trenge inn. Forholdet øker risikoen for fuktpåvirkning i utsatte overganger.

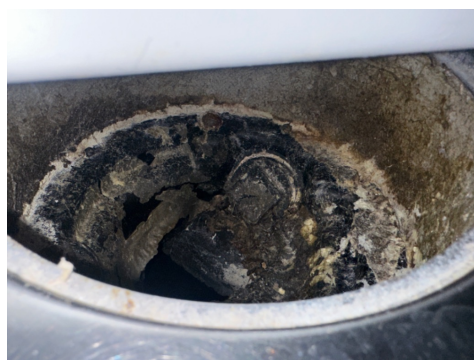
TG 2 Sluk, membran og tettesjikt

! **Våtrom > Etasje > Bad > Sluk, membran og tettesjikt** [Gå til side](#)
Mer enn halvparten av forventet brukstid er passert på membranløsningen.

Det er ukjent slukløsning. Type tettesjikt og utførelse av membran er ukjent, da det ikke foreligger dokumentasjon som bekrefter løsning, materiale eller utførelse.

- Mer enn halvparten av forventet brukstid er passert på membranløsningen.

- Overvåk tilstanden jevnlig. For å få tilstandsgrad 0 eller 1 må tettesjiktet skiftes ut, men tidspunktet for når dette er nødvendig er vanskelig å si noe om.
- Det er viktig å merke seg at levetiden til en membran varierer basert på kvalitet, installasjon og bruk. Eldre membraner kan bli sprø og sprekke opp, noe som fører til at de mister sin vanntettende funksjon. Dette kan resultere i vannlekkasjer gjennom vegger og gulv og fuktskader.

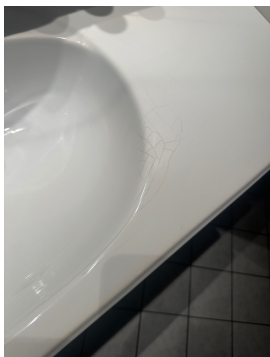
TG 2 Sanitærutstyr og innredning

! **Våtrom > Etasje > Bad > Sanitærutstyr og innredning** [Gå til side](#)
Det er påvist riss/sprekker i utstyr på våtrommet.
Servanten har sprekker i overflaten.

Våtrommet er utført med en todelt løsning over to separate rom. Det ene rommet inneholder toalett, servantskap og speilskap med integrert belysning. Det andre rommet er innredet med dusjkabinett, skyllekar og opplegg for vaskemaskin.

- Det er påvist riss/sprekker i utstyr på våtrommet. Servanten har sprekker i overflaten.

- Riss er vanligvis overfladiske skader i servantens overflate eller glassur. Konsekvensene av riss er hovedsakelig kosmetiske.

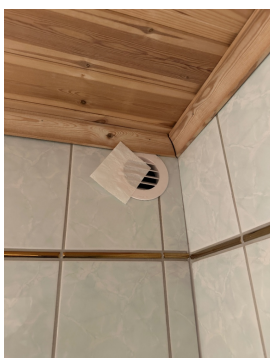
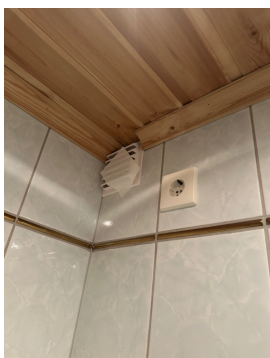
! TG 1 Ventilasjon

Det er mekanisk avtrekk. Avtrekket ble funksjonstestet med papir og viste tilfredsstillende funksjon på befaringstidspunktet. Badet har god tilluftløsning i døren.

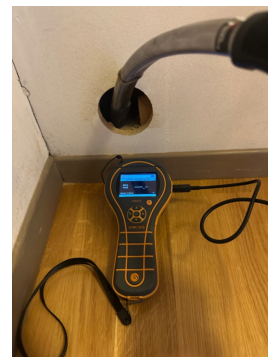
! TG 1 Tilliggende konstruksjoner våtrom

Det ble foretatt hulltaking i tilstøtende vegg fra bod for kontroll av konstruksjonen. Det ble ikke registrert unormale forhold, og måleresultatene viste tørre verdier uten utslag på forhøyet fukt. Hulltakingen er etter utført kontroll plombert med plastlokk.
