Tilstandsrapport

Boligbygg med flere boenheter

Carl Sibberns vei 7B , 1598 MOSS

Befaringsdato: 01.04.2026

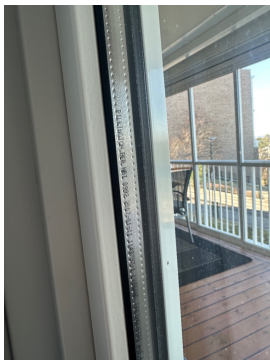
! TG 1 Vinduer

Beskrivelse
Boligen har malte trevinduer med 2-lags glass, hovedsakelig utført som toppsvingvinduer med lufteventiler i vinduene. Det er noe slark i dørhåndtaket i vinduet på soverommet.

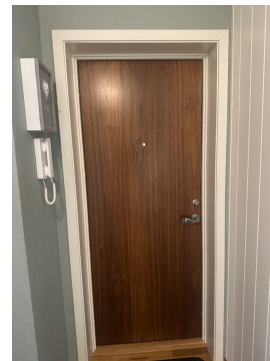
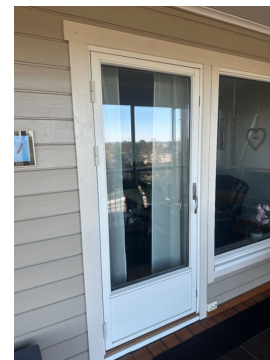
! TG 1 Dører

Beskrivelse
Boligen har hovedinngangsdør med finért overflate og malt karm, samt balkongdør med glassfelt og 2-lags glass fra 2006. Noe slark i dørhåndtaket på hoveddøren.

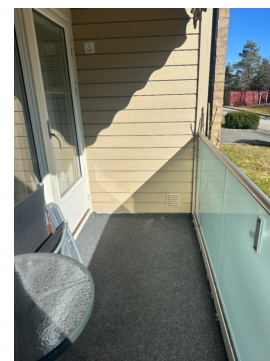
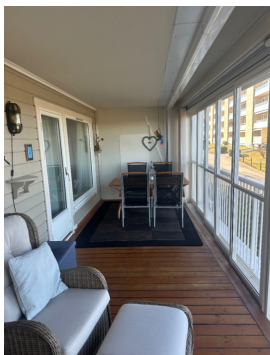
! TG 1 Balkonger, terrasser og rom under balkonger

Beskrivelse
Boligen har to balkonger. Vestvendt balkong på ca. 4,6 m² med teppebelagt toppdekke og rekkverk med frosted glass. Østvendt balkong på ca. 17 m², utført som innglasset balkong med skyvedører, tredekke og rekkverk med stående metallspiler.

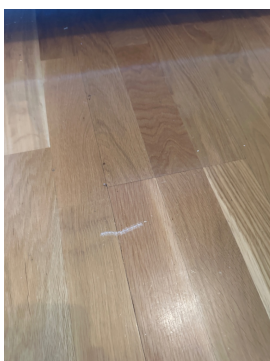
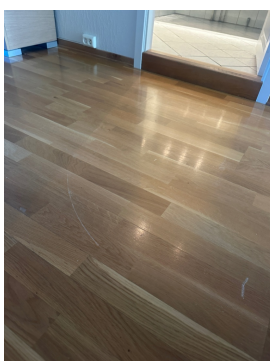
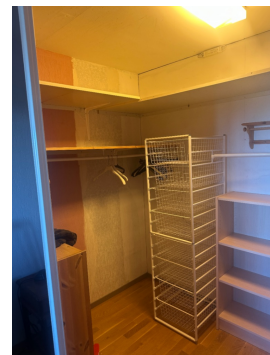
TG 2 Overflater

Det er observert hakk og skader enkelte steder på gulvet. Bod og matbod fremstår med uferdige overflater, ulik materialbruk og manglende listverk, sparkling og malerarbeid.

Forholdene har i hovedsak estetisk betydning.

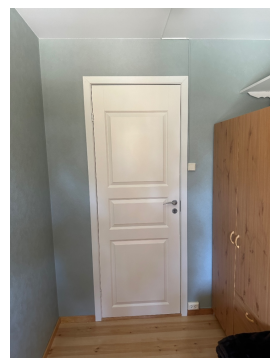
TG 1 Innvendige dører

Hvitmalte fyllingsdører med 3-speils utførelse.

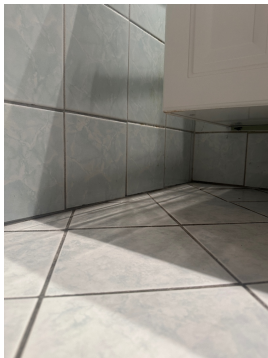
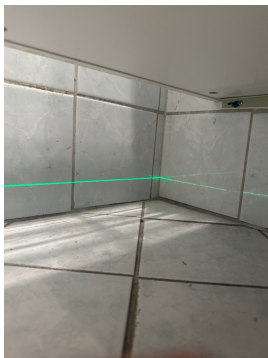
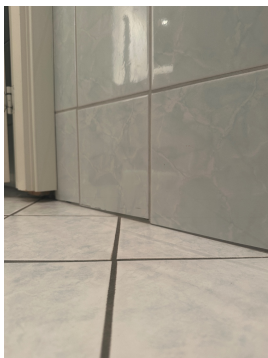
TG 2 Overflater vegger og himling

Badet har flislagte vegger og himling utført med trepanel med spotter. I flis overgangen mellom vegg til gulv er det en ujevn overgang.

Ujevn avslutning og fuging mellom gulv og veggfliser skyldes unøyaktig utførelse ved flisarbeid.

Ujevn avslutning mellom gulv- og veggfliser, samt fugutførelsen, kan utgjøre lokale risikopunkter hvor fukt lettere kan trenge inn. Forholdet øker risikoen for fuktpåvirkning i utsatte overganger.

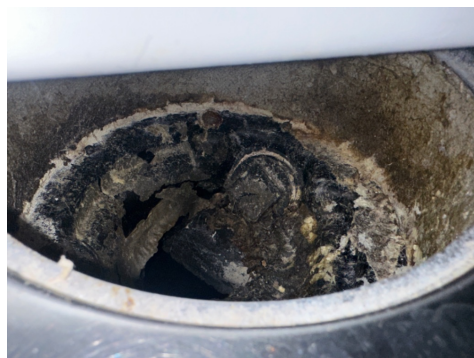
TG 2 Sluk, membran og tettesjikt

Det er ukjent slukløsning. Type tettesjikt og utførelse av membran er ukjent, da det ikke foreligger dokumentasjon som bekrefter løsning, materiale eller utførelse.

- Mer enn halvparten av forventet brukstid er passert på membranløsningen.

- Overvåk tilstanden jevnlig. For å få tilstandsgrad 0 eller 1 må tettesjiktet skiftes ut, men tidspunktet for når dette er nødvendig er vanskelig å si noe om.
- Det er viktig å merke seg at levetiden til en membran varierer basert på kvalitet, installasjon og bruk. Eldre membraner kan bli sprø og sprekke opp, noe som fører til at de mister sin vanntettende funksjon. Dette kan resultere i vannlekkasjer gjennom vegger og gulv og fuktskader.

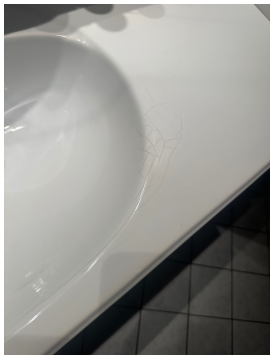
TG 2 Sanitærutstyr og innredning

- Det er påvist riss/sprekker i utstyr på våtrommet. Servanten har sprekker i overflaten.

- Riss er vanligvis overfladiske skader i servantens overflate eller glasur. Konsekvensene av riss er hovedsakelig kosmetiske.

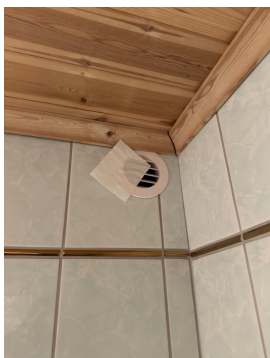
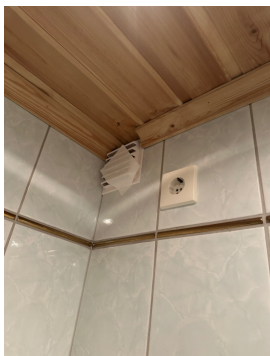
! TG 1 Ventilasjon

Det er mekanisk avtrekk. Avtrekket ble funksjonstestet med papir og viste tilfredsstillende funksjon på befaringstidspunktet. Badet har god tilluftløsning i døren.

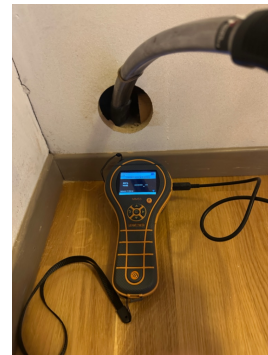
! TG 1 Tilliggende konstruksjoner våtrom

Det ble foretatt hulltaking i tilstøtende vegg fra bod for kontroll av konstruksjonen. Det ble ikke registrert unormale forhold, og måleresultatene viste tørre verdier uten utslag på forhøyet fukt. Hulltakingen er etter utført kontroll plombert med plastlokk.

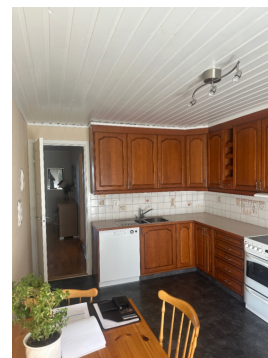
! TG 1 Overflater og innredning

Kjøkkenet er utført som et separat rom med innredning i L-form. Profilerte fronter i heltre eik, laminat benkeplate, over- og underskap samt fliser mellom benkeplate og overskap. Kjøkkenet er utstyrt med kjøleskap, oppvaskmaskin, komfyr, komfyrvakt og overlimt vask med to kummer og avrenningsfelt.

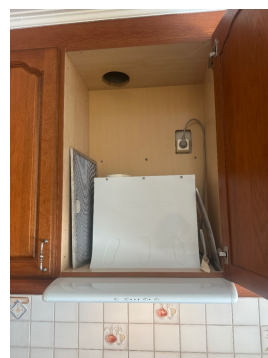
! TG 1 Avtrekk

Ventilering fra kjøkken skjer via ventilator plassert i overskap, utført med kullfilterløsning.

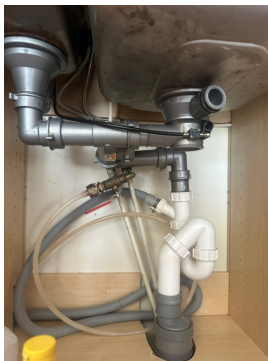
TG 2 Vannledninger

Synlige vannledninger under kjøkkeninnredningen er utført med kobberør og fleksible tilkoblingsslanger. Det er montert stoppekran i hjørnet ved toalett. Kun synlige deler av installasjonen er vurdert.

- Mer enn halvparten av forventet brukstid er passert på innvendige vannledninger.

- Det er ikke behov for utbedringstiltak siden anlegget fungerer i dag, men ut ifra alder kan skader plutselig oppstå på eldre anlegg.

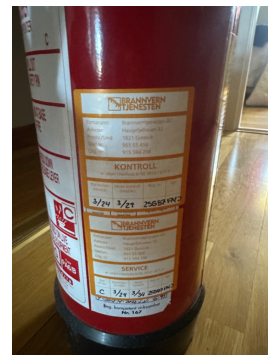
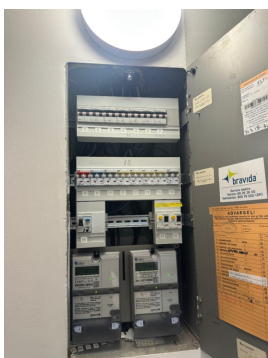
Inntak og sikringsskap

9. Er det tegn på at kabelinnføringer og hull i inntak og sikringsskap ikke er tette, så langt dette er mulig å sjekke uten å fjerne kapslinger?
Nei
10. Finnes det kursfortegnelse, og er den i samsvar med antall sikringer?
Ja
11. Foreta en helhetsvurdering av det elektriske anlegget, dets alder, allmenne tilstand og fare for liv og helse. Bør det elektriske anlegget ha en utvidet el-kontroll?
Nei
