Tilstandsrapport

Fritidsbolig

Voldenveien 61B , 3490 KLOKKARSTUA

Befaringsdato: 15.04.2026

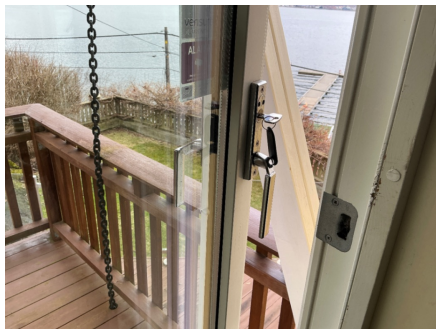
TG 1 Vinduer

TG 1 Dører

Isolert ytterdør av god kvalitet. Terrassedører med isolerglass.

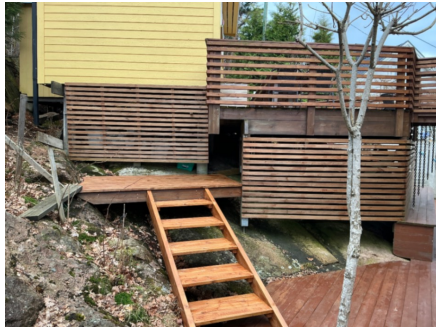
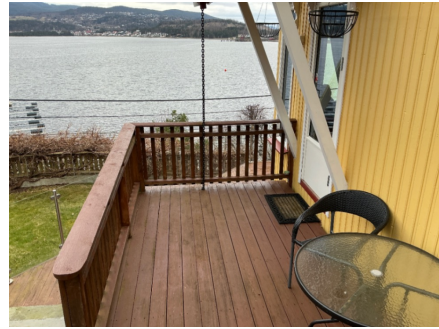
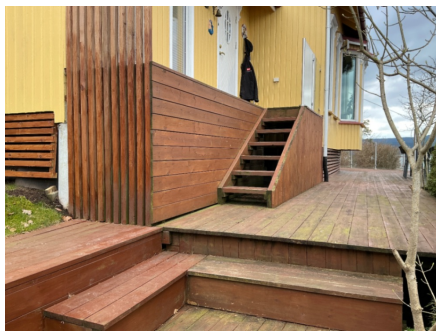
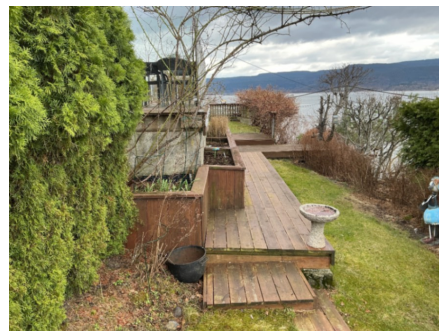
TG 2 Balkonger, terrasser og rom under balkonger

Terrasser og trapper har ikke tilfredsstillende rekkverk eller håndløpere.

- Åpninger i rekkverk på balkong eller terrasse er ikke i henhold til krav i dagens forskrifter.
- Åpninger i rekkverk på utvendige trapper er ikke i henhold til krav i dagens forskrifter.
- Åpninger mellom trinn i innvendig trapp er større enn dagens forskriftskrav.
- Det er ikke montert rekkverk på balkong eller terrasse.
- Det er ikke montert rekkverk på innvendig trapp.
- Det er ikke montert rekkverk på utvendige trapper.
- Rekkverket på balkong eller terrasse er for lavt i forhold til dagens krav.
- Rekkverkshøyder er under dagens forskriftskrav til rekkverk i utvendige trapper.

Det bør monteres tilfredsstillende rekkverk og håndløpere på terrasser og trapper for å ivareta sikkerheten og redusere risikoen for fallulykker. Manglende rekkverk og håndløpere kan medføre fare for personskade.

Rekkverk bør monteres eller utbedres slik at høyder og åpninger tilfredsstiller dagens forskriftskrav, både på balkong, terrasse og trapper.

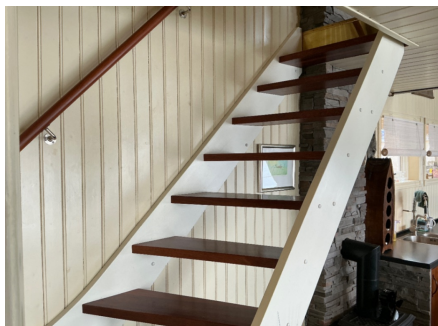
TG 3 Innvendige trapper

Boligen har tretrapp med Merbau i trinn.

Avvik er beskrevet under punkt for HMS

Kostnadsestimat: 20 000 - 100 000

- Det er ikke krav om utbedring av åpninger i innvendige trapper opp til dagens krav.
- Åpninger i innvendige trapper er såpass store at det ut ifra sikkerhetsmessige forhold anbefales å lage mindre åpninger.
- Det er ikke krav om utbedring av åpninger i rekkverk til dagens forskriftskrav.
- Åpninger i rekkverk på balkong eller terrasse må endres for å tilfredsstille krav på byggemeldingstidspunktet.
- Rekkverk på innvendig trapp må monteres for å lukke avviket.
- Rekkverk må monteres på balkong eller terrasse for å lukke avviket.
- Det er ikke krav om utbedring av rekkverkshøyder på utvendige trapper opp til dagens krav.
- Rekkverket på utvendige trapper er såpass lavt at det på grunn av sikkerhetsmessige forhold anbefales økning av høyde.
- Rekkverk for utvendige trapper må monteres for å lukke avviket.

Tiltak bør iverksettes i henhold til beskrivelsen under HMS-punktet for å utbedre avviket. Manglende utbedring kan medføre økt risiko for personskade eller ytterligere forringelse av trappen.

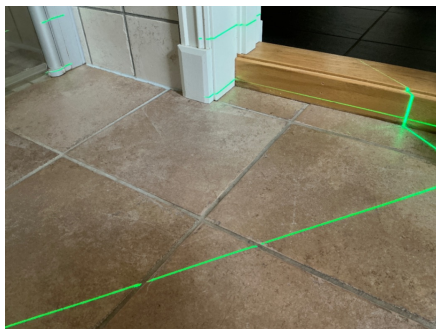
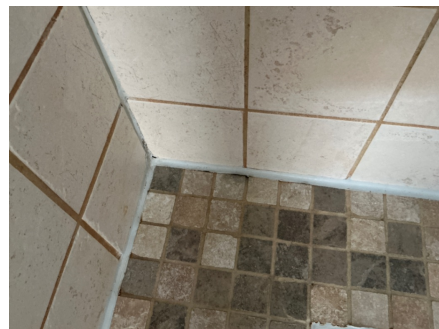
TG 2 Overflater Gulv

Gulvet er flislagt. Rommet har elektriske varmekabler.

- Det er påvist avvik i fallforhold til sluk i forhold til krav i forskrift på byggetidspunktet.

God høyde ved dørterskel gjør av lekkasjevann vil føres til sluk selv om gulvet ikke har tilfredsstillende fall til sluk. Det bør legges en ny og bedre fuge i området ved dørterskel.

Det bør utbedres fallforhold til sluk for å sikre tilfredsstillende avrenning av vann.

Manglende fall kan føre til at vann blir liggende på gulvet, noe som øker risikoen for fuktskader og lekkasjer til underliggende konstruksjoner.

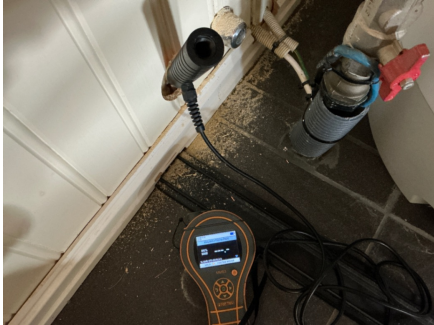
Hulltaking er foretatt uten å påvise unormale forhold. Hulltaking er foretatt i gang.

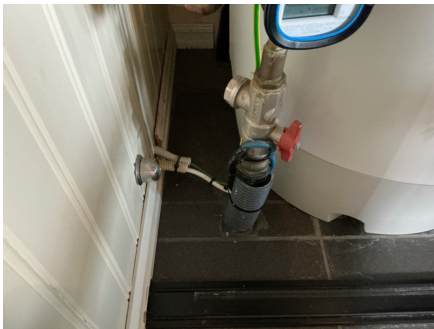
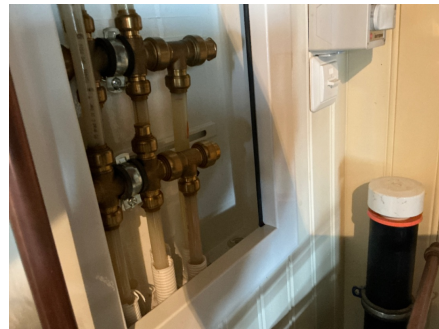
TG 1 Vannledninger

Innvendige vannledninger er av kobber og røri rør. Det er besiktiget i rørskap. Det mer montert varmekabel på vannledning.

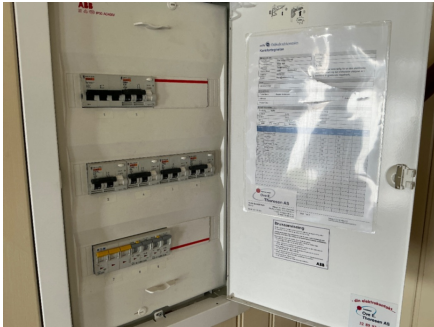
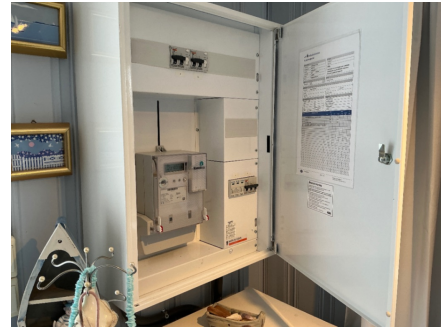
Elektrisk anlegg

Sikringskap med automatsikringer.

Ja På grunn av alder på anlegget og manglende el-kontroll de siste 5 år anbefales det å utføre en el-kontroll av ett autorisert elektro firma.
