# Tilstandsrapport

📍 Ryfylkegata 3, 5522 HAUGESUND

# gnr. 30, bnr. 661

Oppdragsnr.: 20763-3329

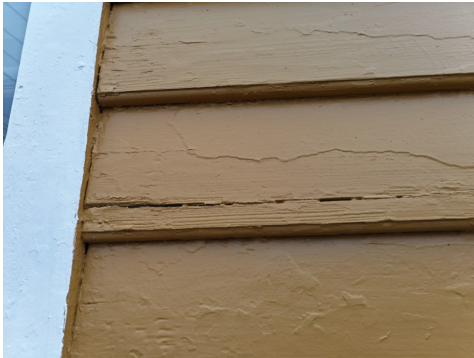
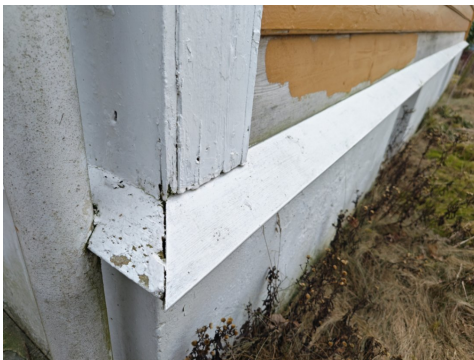
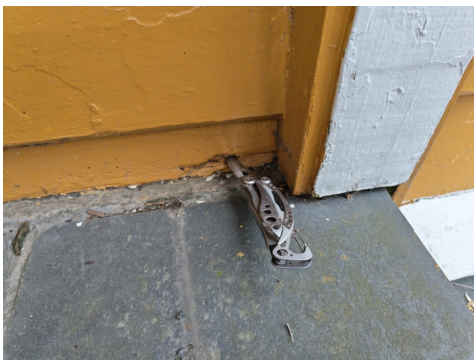
- Det er ingen eller liten lufting i nedre kant av kledning mot grunnmur.
- Det er påvist spredte råteskader i bordkledningen.

Yttervegger er hovedsakelig en skjult konstruksjon og det tas forbehold mot evt. skader/mangler bak kledning.

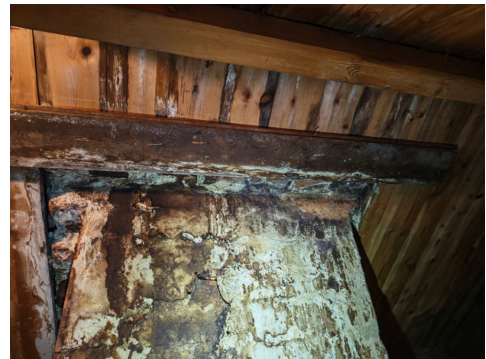
Tidligere har det vært litt problem med fuktgjennomtrengning ved pipe, men dette skal være utbedret nå. Sist problem i ca. 2018 med noe fuktgjennomtrengning, men tett siden det.

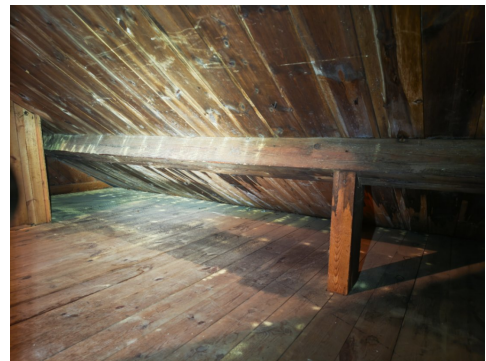
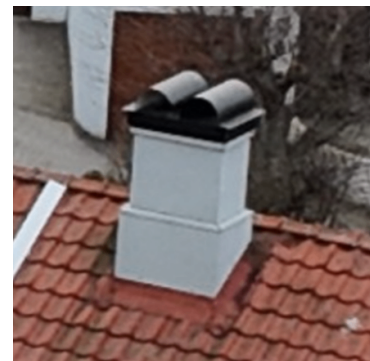
Borebiller e.l. treborende skadeinsekter kan svekke treverkets bæreevne og redusere levetiden på konstruksjoner. Borebille indikerer også at konstruksjonen er noe underventilert / forhøyet fuktighet.

Svak ventilering på kaldtloft kan føre til opphopning av fukt, som igjen gir risiko for kondens, skadeinsekter, råte og redusert levetid på takkonstruksjonen.

Som følge av registrerte anmerkninger og bygningsdelens alder må det gjøres nærmere undersøkelser over tid før man utelukker behov for vedlikehold og utbedring.

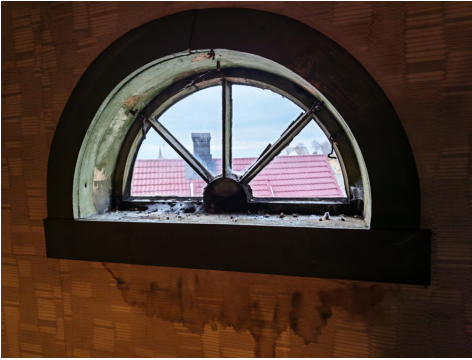
Stedvis observert symptom på fuktgjennomtrengning, vindu loft. Fuktøk på befaring klarer ikke å påvise forhøyet fuktighet i dette området. Kunde mener skjolden har vært stabil lenge, som indikerer at dette nødvendigvis ikke er noe problem lengre i dag.

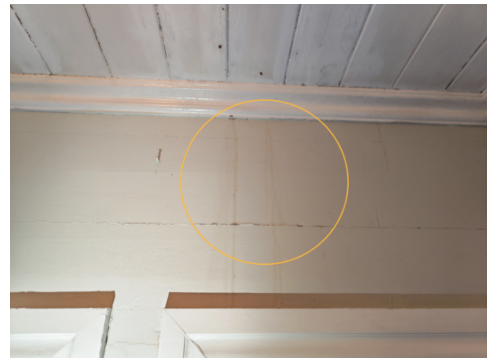
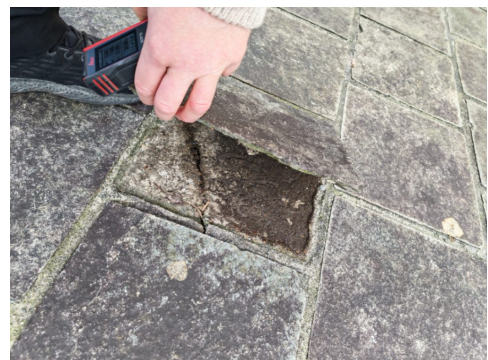
Det er funnet en løs helle på terrasse på grunn.
