Andelsleilighet  
Solumsgata 6A  
3919 Vest siden

#### Boligens tekniske tilstand:

Dato: 10/04/2025

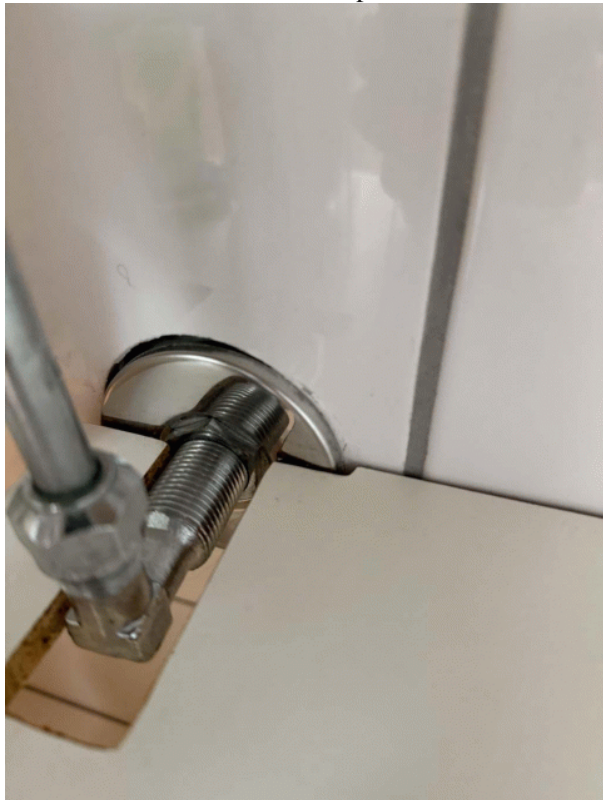
- Membranen er fra 2010
- Det er påvist avvik i forhold til sluk, rørgjennomføringer, mansjetter eller klemring. Se under.
- Det er muligheter for å rengjøre sluk.
- Det er ikke påvist tegn på feil utførelse, feil materialvalg, skadelig fukt eller utettheter.
- Arbeidet vurderes som fagmessig utført.
- Det er ikke boret hull i tilstøtende rom eller fra undersiden. Se under.
- Det er fuktkontrollert med egnet fuktmåleverktøy. Se under.

Sluk av aluminium og plast, og klemring av plast. Ingen synlig slukmansjett under klemring.

Tettedetaljer ved rørgjennomføringer tilknyttet vann til servant er usikker. Fare for fukt i konstruksjon. Tettedetaljer bør fornyes.

TG2 vurderes grunnet ingen synlig slukmansjett under klemring og tettedetaljer rundt vannrør under servant er usikker.

TG2 vurderes grunnet ingen synlig slukmansjett under klemring og tettetdetaljer rundt vannrør under servant er usikker.
