# Tilstandsrapport

Boligbygg med flere boenheter

Gruegata 18 A, 0652 OSLO

Befaringsdato: 24.10.2025

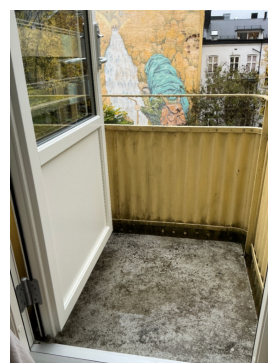
- Åpninger i rekkverk er ikke i henhold til krav i dagens forskrifter.
- Rekkverket er for lavt i forhold til dagens krav til rekkverkshøyder.

- Det er ikke krav om utbedring av åpninger i rekkverk til dagens forskriftskrav.
- Det er ikke krav om utbedring av rekkverkshøyde opp til dagens forskriftskrav.

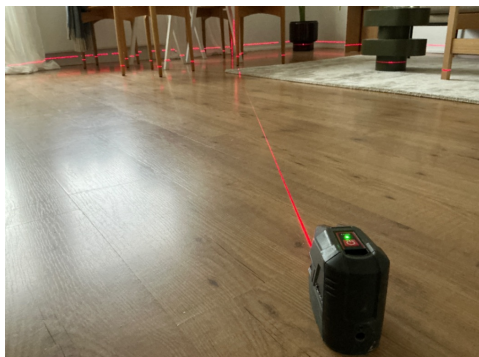
- Målt høydeforskjell på mellom 10 - 20 mm innenfor en lengde på 2 meter. Tilstandsgrad 2 gis med bakgrunn i standardens krav til godkjente måleavvik.

- For å få tilstandsgrad 0 eller 1 må høydeforskjeller rettes opp. Ytterligere undersøkelser må foretas for å få kartlagt omfanget for utbedring.

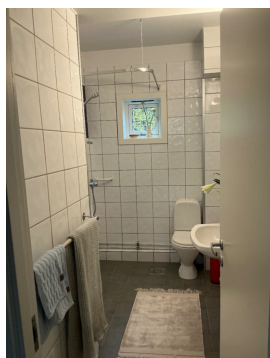
Bad

Gulv membran og sluk er ikke fornyet. Sluket er et eldre sluk med ukjent byggeår og det kan være i slike sluk ikke tett overgang mellom tettesjikt (membran) og sluk. Når vann stiger i sluket, for eksempel ved lekkasje eller manglende rengjøring, vil vann kunne komme inn i konstruksjoner og det vil kunne oppstå fuktskader. Da hverken membran eller sluk er fornyet, vurderes badets alder samlet ut fra byggeår. Badet oppfyller ikke funksjonskravet i teknisk forskrift om tettesjikt, både på grunn av tettesjiktets (membranens) alder og på grunn av manglende tett overgang i sluk. Dusjing i badekar kan ikke erstatte funksjonskravet tekniske forskrift om at et bad må være laget slik at det ikke oppstår fuktskader på bakenforliggende konstruksjoner. Tettesjikt og sluk må tåle bruksvann, lekkasjevann og kondens.  
Våtrommet må oppgraderes for å tåle normal bruk etter dagens krav.

Med bakgrunn i at badet er av eldre dato og har sluk og membran fra ukjent byggeår må badet påregnes oppgradert innen kort tid, dette med bakgrunn i at eldre sluk med og uten klemring erfaringsmessig er mere utsatt for lekkasjer i overgang membran til sluk i tillegg til at sluken og membranen i seg selv er over forventet levealder.

- Våtrommet må oppgraderes for å tåle normal bruk etter dagens krav.

- Våtrommet må totalrenoveres. Alle forhold med tettesjikt, våtsone, sluk m.m. må dokumenteres.
- Manglende oppgradering av våtrommet medfører høy risiko for at konstruksjonene ikke vil tåle vanlig bruk av vann eller lekkasjer. Selv om det er dusjkabinett, er det fortsatt en betydelig risiko for at våtrommets konstruksjoner ikke tåler lekkasjer. Dette kan føre til fuktskader på tilstøtende konstruksjoner.

Kostnadsestimat: 200 000 - 500 000

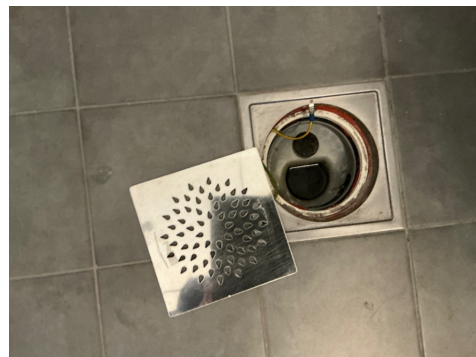
Eldre plastsluk

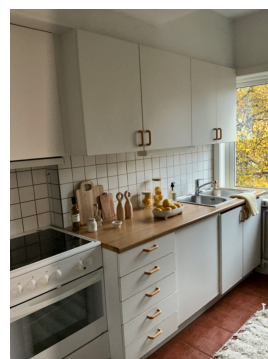
Slitasje på innredning, små sår i benkeplate, eldre rør mm.

Oppgradering må påregnes.

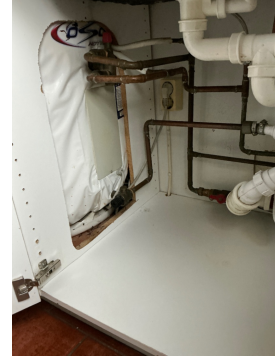
Varmtvannstanken er på ca. 120 liter.

- Det bør etableres tilfredsstillende el-tilkobling etter gjeldende forskrift.
- Det er ikke behov for utbedringstiltak siden tanken fungerer i dag, men ut ifra alder kan skader plutselig oppstå på eldre tanker.
