# Tilstandsrapport

Leilighet i flermannsbolig

Agnespassasjen 84, 3290 STAVERN

Befaringsdato: 02.10.2025

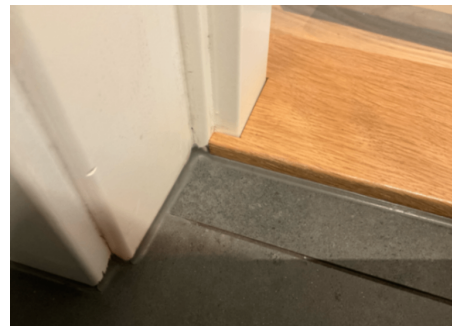
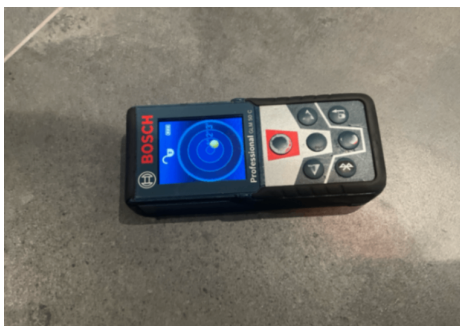
Gulv av fliser. Gulv i dusj er senket i forholdt til rommet for øvrig, samt er det anlagt et svakt fall retning sluk i dusjsone. Gulv utenfor dusj er på kontrollerte steder registrert å ha fall retning sluk, dog i grenseland mot plant gulv.

Begrenset terskeloverhøyde ved dør, dog er oppkant silikonert. Hvorvidt det er anlagt slisse i terskel hvor membran er ført opp, eller ikke, kan ikke sies med sikkerhet.

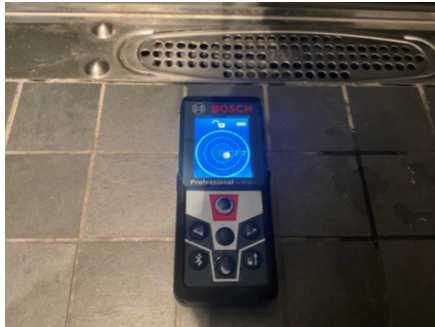
Gulv av fliser. Gulv i dusj er senket i forholdt til rommet for øvrig, samt er det anlagt et svakt fall retning sluk i dusjsone. Gulv utenfor dusj er på kontrollerte steder registrert å ha fall retning sluk, dog i grenseland mot plant gulv.  
Begrenset terskeloverhøyde ved dør, dog er oppkant silikonert. Hvorvidt det er anlagt slisse i terskel hvor membran er ført opp, eller ikke, kan ikke sies med sikkerhet.
