Leilegheit i burettslag (i blokk)
Koglehaugen 13
5710 Voss

Boligens tekniske tilstand:

Dato: 24/02/2025

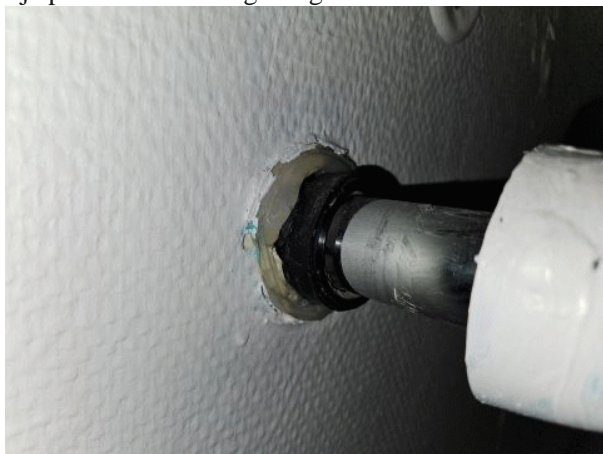
Merknader: Bilete syner gjennomføring i vegg (avløp frå vask) som ikkje er tilstrekkelig tetta for eventuell vannsøl. Sjå punkt 1.1.3 for utgreiing.

Gjennomføringar i vegg skal vera tilstrekkelig tetta for å hindre eventuell fukt å trenge inn i vegg. Det er registrert noko dårleg tetting rundt avløpsrør gjennom vegg under vask. Ved eventuell vannsøl eller lekkasje frå vask/dusj er det ein overhengande fare for fukt trenger inn gjennom hull.

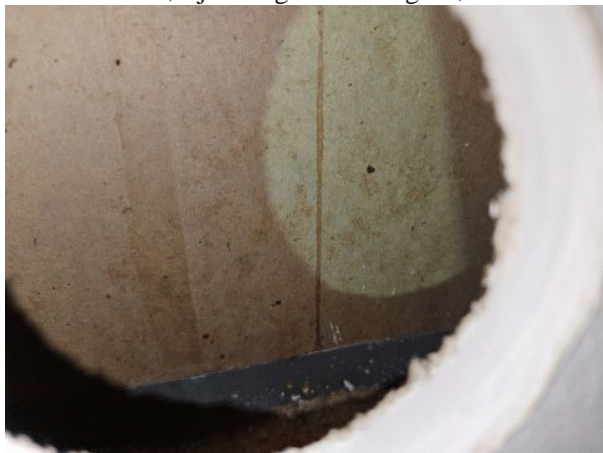
Det er gjennomført hullboring frå tilstøytande rom i området ved dusjsone. Det vart ikkje avdekka fukt på synfaringsdagen.

Det er registrert eit rennemerke på baksida av gipsplate til badrom. Ukjent om dette kjem av lekkasje.

Merknader: Bilete syner rennemerke som vart synleg ved hullboring frå bod mot bad. Ukjent om det er ferskt eller av eldre dato. Utfør jamnleg kontroll og utfør tiltak ved behov.

Anbefalar å jamnleg kontrollera for eventuell lekkasje.

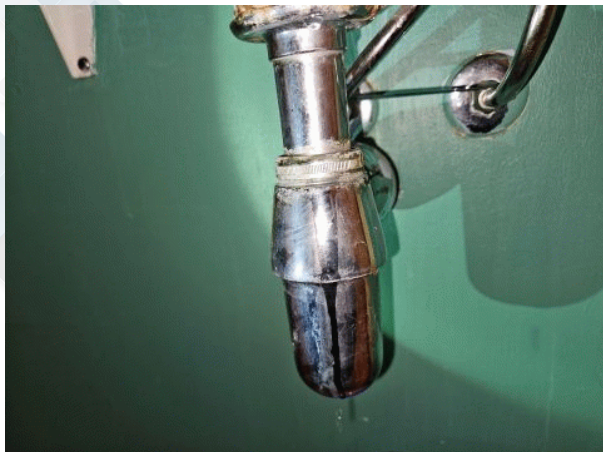
Vatn- og avløpsrør er vurdert til TG2 for å understreka at det bør haldast tilsyn med vatn- og avløpsanlegg.
 Mtp. alder på røyrene kan ikkje ein eventuell lekkasje utelukkast.
 Konsekvens ved lekkasje i røyr er vannskader i leilegheit og tilstøytande leilegheiter.
 Det er og registrert ein mindre lekkasje i vannlås på toalett. Dette må utbetrast for å hindre eventuelle vannskader.

Merknader: Bilete syner lekkasje i vannlås under vask på toaletrom.

Det er og registrert ein mindre lekkasje i vannlås på toalett. Dette må utbetrast for å hindre eventuelle vannskader.
