Fritidsbolig  
Rolstadkroken 14  
2040 Kløfta

**Boligens tekniske tilstand:**

**August Magnus**

Dato: 26/09/2025

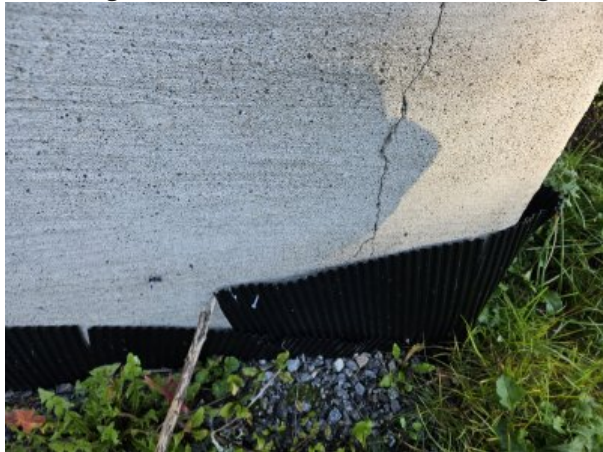
### TG 2 1.1 Byggegrunn, fundamenter, grunnmur, drenering og sikring mot vann og fuktighet

Det er noe små sprekker og avflassing av puss og noe rust på grunnmuren. TG2 Ellers framstår grunnmuren i grei stand.

Det er noe små sprekker på grunnmuren og grunnmursplasten mangler tilstrekkelig festing mot grunnmur, dette medfører til at grunnmur står fuktutsatt. TG2 Ytterligere undersøkelser anbefales. Det antas at drenerende masser ikke fungerer helt da det avdekkes fukt i fjellgrunn i krypkjelleren. Se punkt 1.2

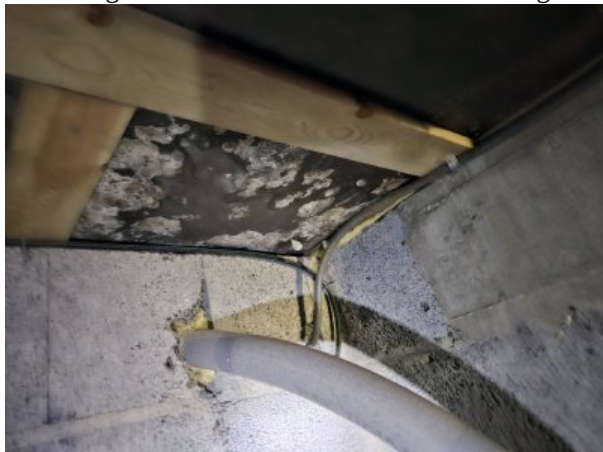
### TG 2 1.2 Krypekjeller

Deler av krypekjeller er trang og det ligger ikke fuktsperre (plast) mot grunn, dette anbefales å etabler da etasjeskille kan være fuktutsatt. TG2

Det er synlig fukt som mest sannsynligere kommer fra terreng og fjell. TG2 Jevnlig overvåking av krypekjeller anbefales. På befaringsdagen ble det avdekket muggsopp i stubbeloftet ved varmtvannsberederne. TG2 i grenseland til TG3 Det anbefales å sanere vekk muggsoppen for å hindre videre spredning.

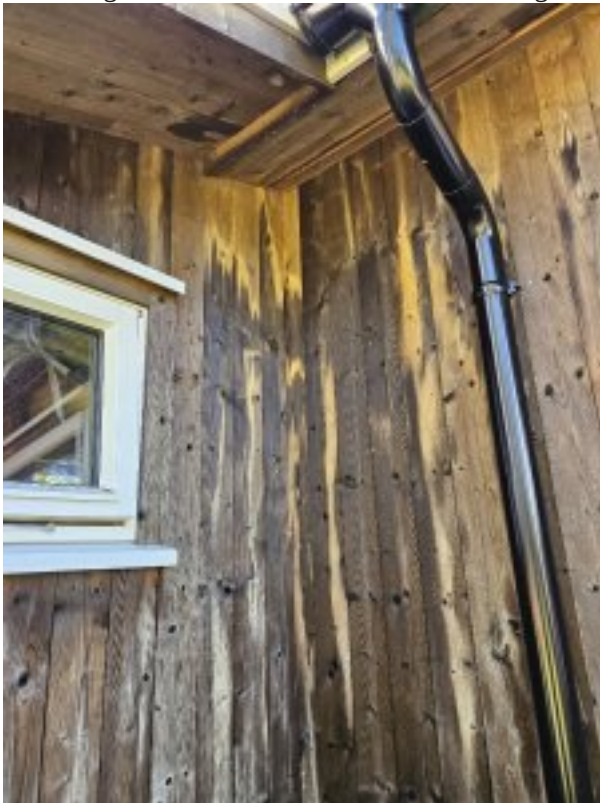
Ytterkledningen har stedvis skjolder under behandlingen, dette kan komme av at behandlingen med Jernvistolen ble påført under fuktig vær. Det ble målt noe forhøyde fuktverdier på baksiden av fritidsboligen. TG2 Ellers fremstår ytterkledningen i grei stand.

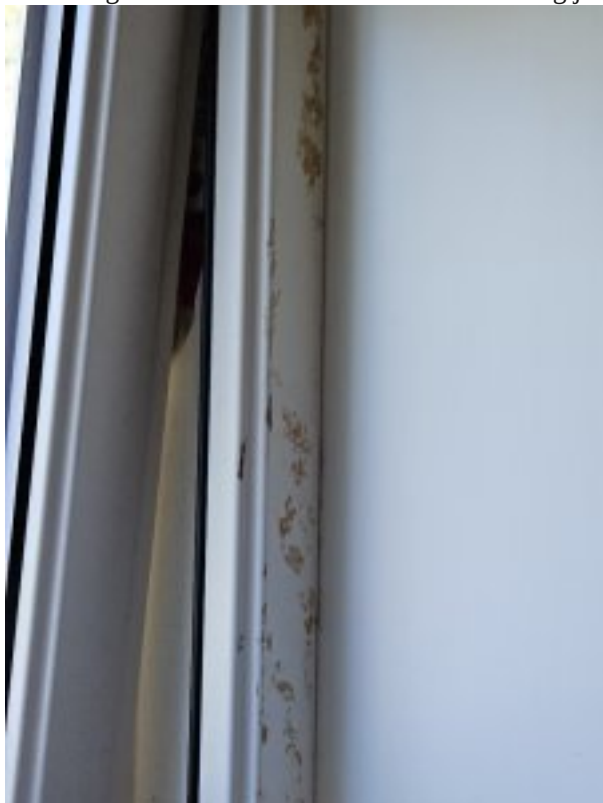
#### TG 2 3.1 Vinduer og ytterdører

Det ble foretatt en enkel funksjonstest av enkelte vinduer og terrassedør, ingen funksjonsavvik. Det settes tilstandsgrad TG2, grunnet at vinduer og terrassedør har passert mer enn halvparten av sin forventet levetid i annekset.

Det ble foretatt en enkel funksjonstest av enkelte innedører og av ytterdør, ingen funksjonsavvik. Ytterdør i annekset har behov for vask, behandling og vedlikehold. TG2

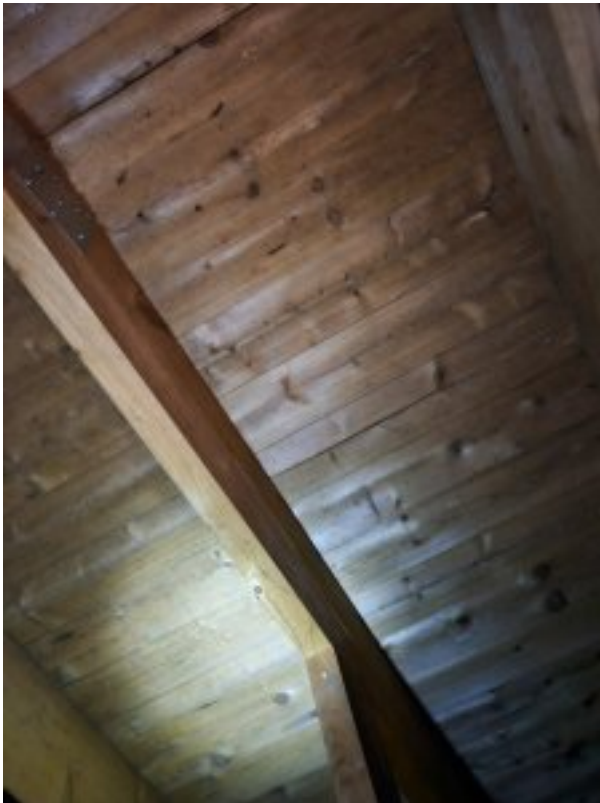
### TG 2 5.1 Loft (konstruksjonsoppbygging)

På befaringsdagen ble det registrert svertesopp i undertaket, dette kan komme av at det ikke er tilstrekkelig lufting fra gavlvegg. TG2 Ellers fremstår kryploftet i grei stand.

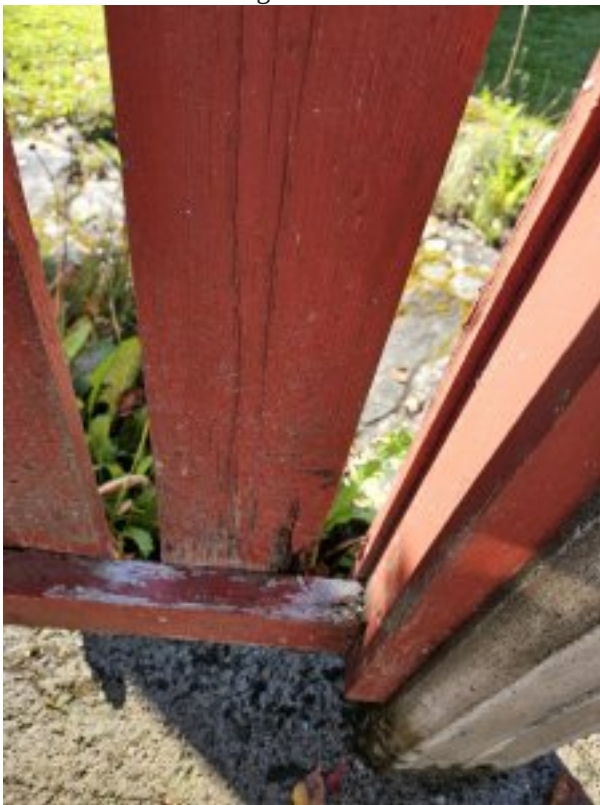
### TG 3 6.1 Balkonger, verandaer og lignende

Det er småskader i betong dekkene og avflassing av betong. TG2

Det er råteskade på enkelte panelbord på rekkverket, TG3 Det må påberegnes å skifte ut råteskadet panelbord på rekkverket i nær framtid.

Rekkverkshøyde er ikke tilstrekkelig høyt, kravet var 90cm på oppførings tidspunktet. TG2

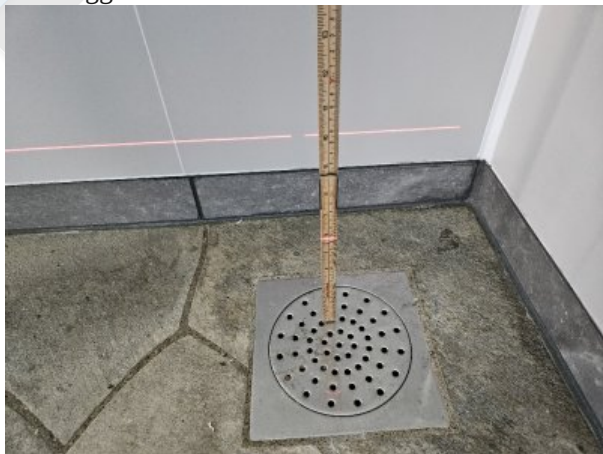
Gulvflisene fremstår som i fra byggeår og er ikke anbefalte til bruk på bad. TG2

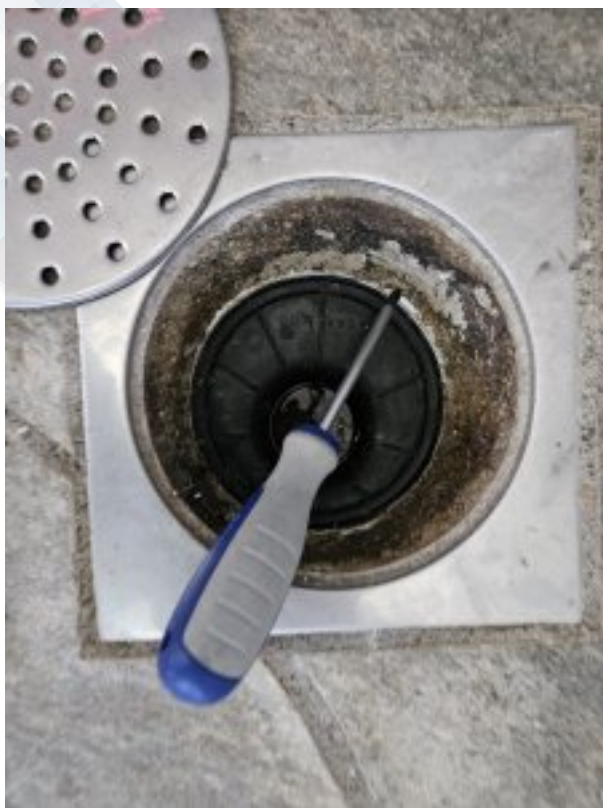
### TG 2 7.2.3 Membran, tettesjiktet og sluk

Det er påvist avvik i forhold til sluk, rørgjennomføringer, mansjetter eller klemring.

Det ble ikke foretatt hull boring, da rørrinnføringen går igjennom kjøkkenvegg. Ved en hull boring der kan det føre til skade på vannrør eller strømkabler. TGIU Ytterligere undersøkelser må gjøres.

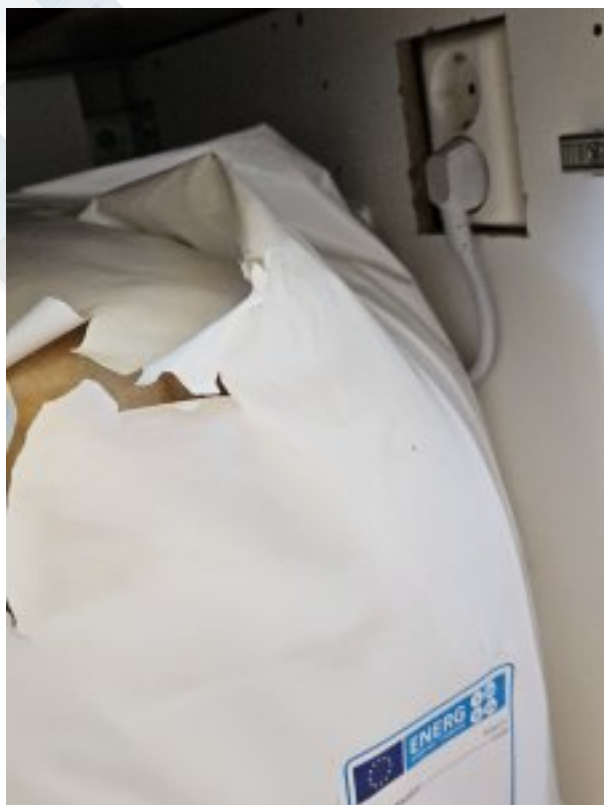
Begge varmtvannsbereder er ikke koblet til en fast koblingsboks med egen servicebryter. TG2. Se også punkt 11.
