# Tilstandsrapport

📍 Elvedalsveien 487 , 3158 ANDEBU

# gnr. 261, bnr. 1

Befaringsdato: 11.03.2026

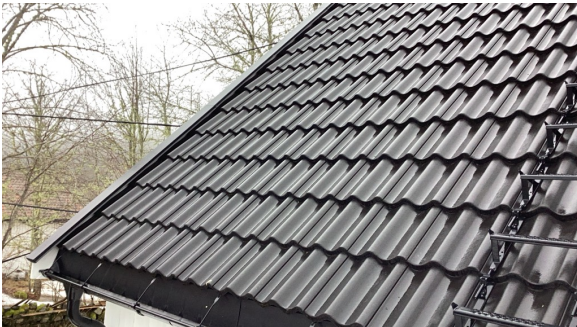
### TG1 Takteking

Taktekkingen er av betongtakstein. Taket er besiktiget fra takfot på balkong. Siden taket (takkonstruksjon, takteking og skorstein) kun er observert fra takfot, er vurderingen begrenset av dette. Det er ikke sikkerhetsmessig forsvarlig å bevege seg ut på taket. Selv om det ikke er avdekket skader under befaringen, betyr ikke dette at det ikke foreligger skader som en besiktigelse på taket kan avdekke. Vær oppmerksom på denne risikoen. En undersøkelse på taket kan utføres av en fagperson under tilstrekkelige sikkerhetsforhold.

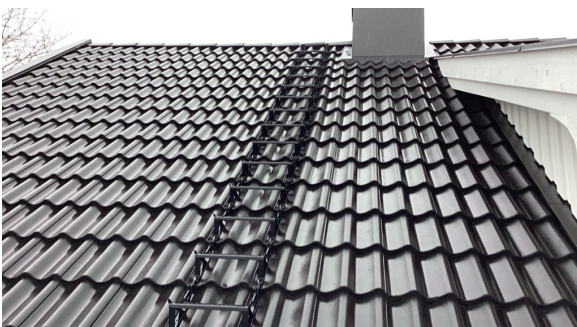
### TG2 Nedløp og beslag

- Det mangler snøfangere på hele eller deler av taket, men det var ikke krav om dette på byggemeldingstidspunktet.

- Det er ikke krav om utbedring av snøfangere opp til dagens krav.

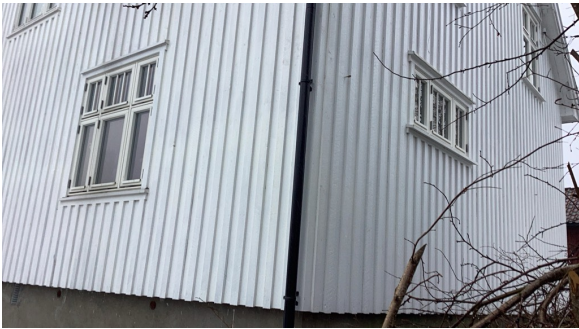
## TG1 Veggkonstruksjon

Veggene har trekonstruksjon av ukjent utførelse. Fasade/kledning har stående bordkledning. østvegg og kortvegger er etterisolert og kledd om i 2023.

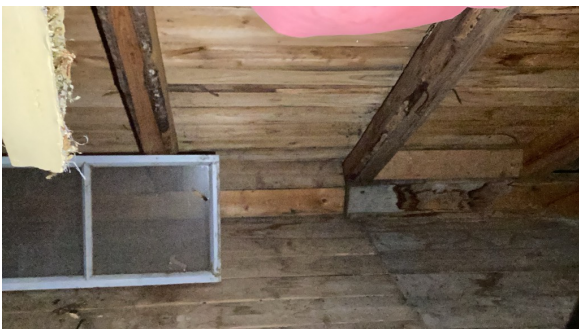
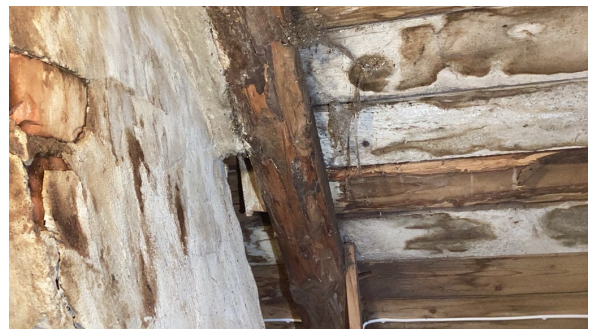
## TG2 Takkonstruksjon/Loft

- Det er påvist fuktskjolder/skader i takkonstruksjonen.

Fuktskjolder er fra gamle lekkasjer fra før pipehattene ble byttet i 2023

- Det må gjøres nærmere undersøkelser.

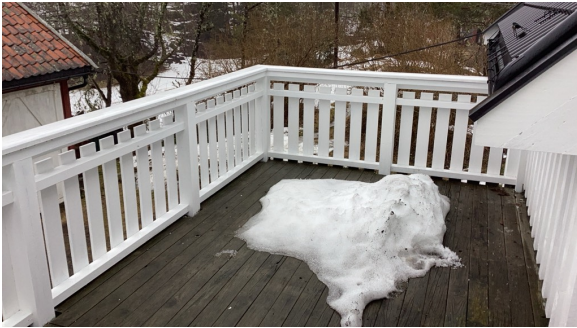
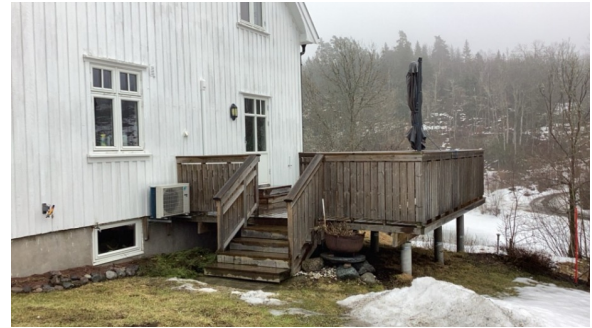
## TG 2 Balkonger, terrasser og rom under balkonger

- Mer enn halvparten av forventet brukstid er passert på tettesjikt/membran.

- Tidspunkt for utskifting av tettesjikt/membran nærmer seg ut ifra alder på dagens tekking.

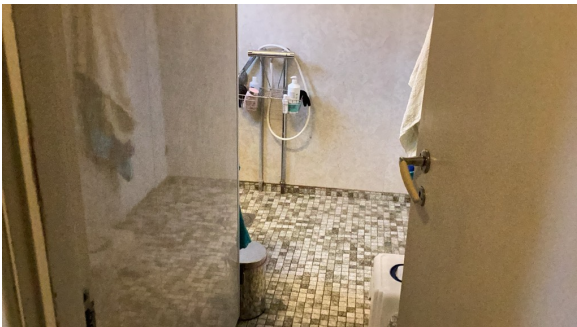
### 1. ETASJE > BAD

- Våtrommet må oppgraderes for å tåle normal bruk etter dagens krav.

- Manglende oppgradering av våtrommet medfører høy risiko for at konstruksjonene ikke vil tåle vanlig bruk av vann eller lekkasjer. Dette kan føre til fuktskader på tilstøtende konstruksjoner.

**Kostnadsestimat: 200 000 - 500 000**

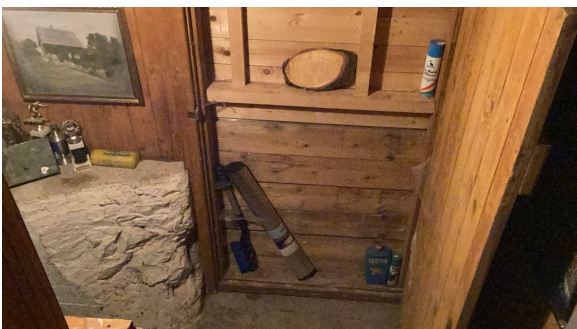
Hulltaking er foretatt uten å påvise unormale forhold. Fuktkvotemåling (vekt%) i konstruksjonen ble målt til 8. Hulltaking er foretatt ved/i i gammel kjellerdør i badevegg..

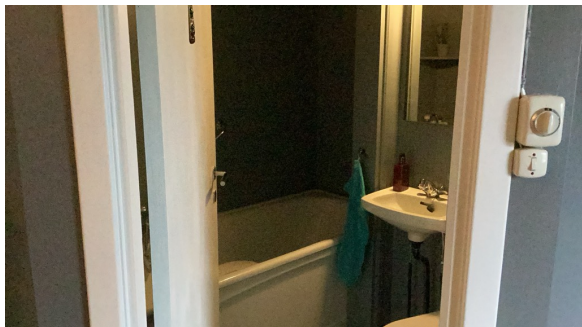
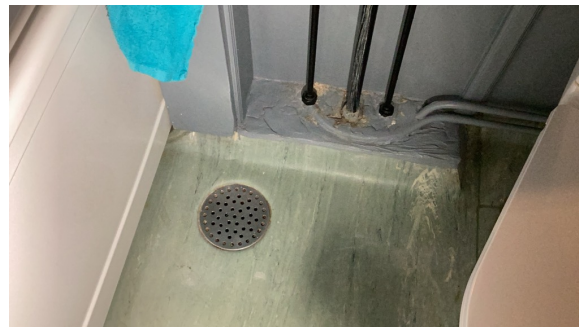
### 2. ETASJE > BAD

- Våtrommet må oppgraderes for å tåle normal bruk etter dagens krav.

- Våtrommet må totalrenoveres. Alle forhold med tettesjikt, våtsone, sluk m.m. må dokumenteres.

Kostnadsestimat: 100 000 - 200 000

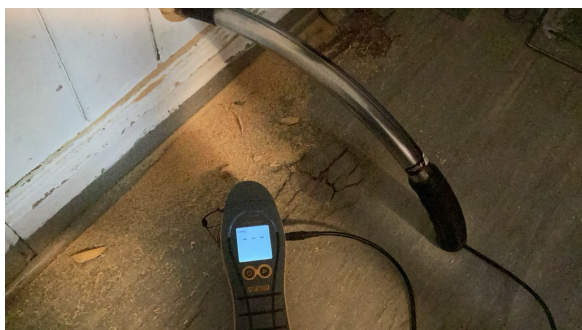
Hulltaking er foretatt uten å påvise unormale forhold. Hulltaking er foretatt ved/i kontor. Fuktkvotemåling (vekt%) i konstruksjonen ble målt til 0.

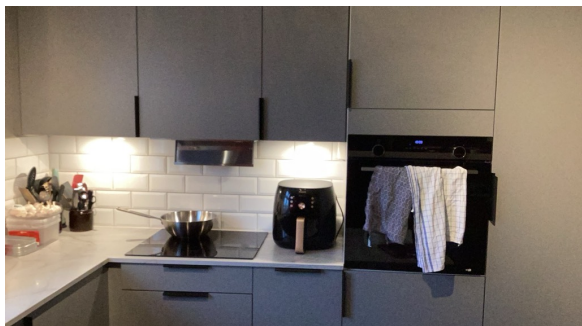
### TG 1 Avtrekk

Det er kjøkkenventilator med avtrekk ut.

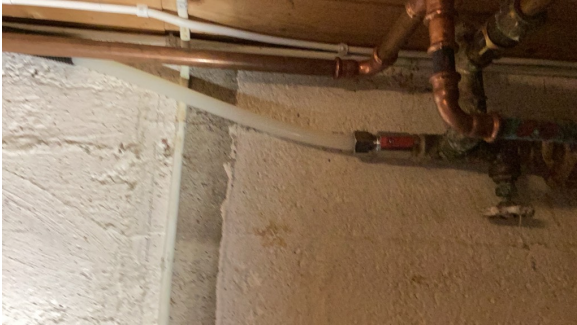
#### **TG 2** Vannledninger

- Mer enn halvparten av forventet brukstid er passert på innvendige vannledninger.

- Det er ikke behov for utbedringstiltak siden anlegget fungerer i dag, men ut ifra alder kan skader plutselig oppstå på eldre anlegg.

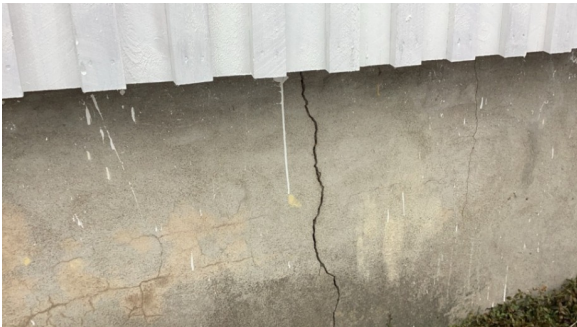
- Det er registrert skråriss som er symptom på setninger.

- Det er ikke behov for utbedringstiltak.
