# Tilstandsrapport - NS 3600

## Sletteheia 64

4842 Arendal

Gnr: 509 Bnr: 476

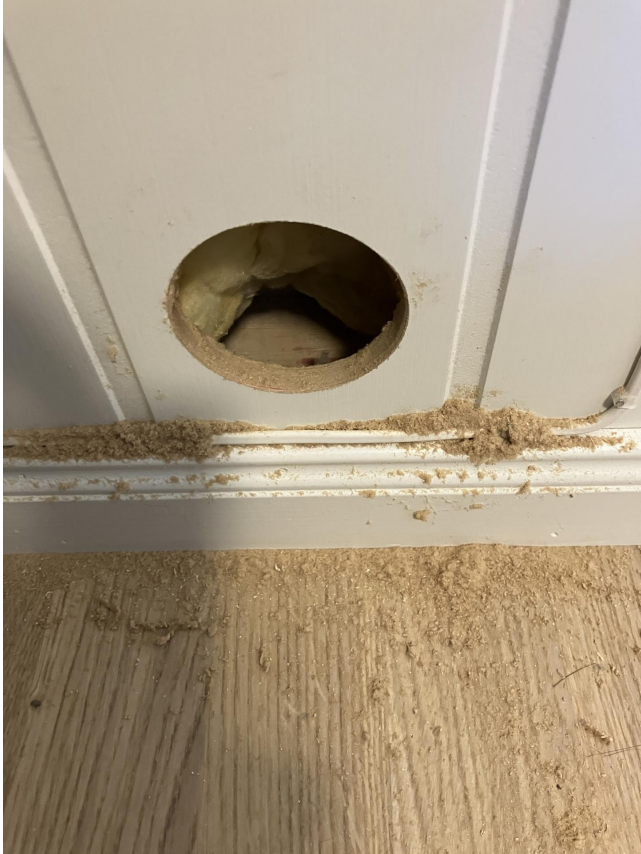
**TG 0****Kontroll i tilliggende konstruksjoner**

Kontroll utført i tilliggende konstruksjoner og selve rommet, ingen fukt målt ved befaringen.

Hulltaking er utført i fra soverom.

Hulltaking.

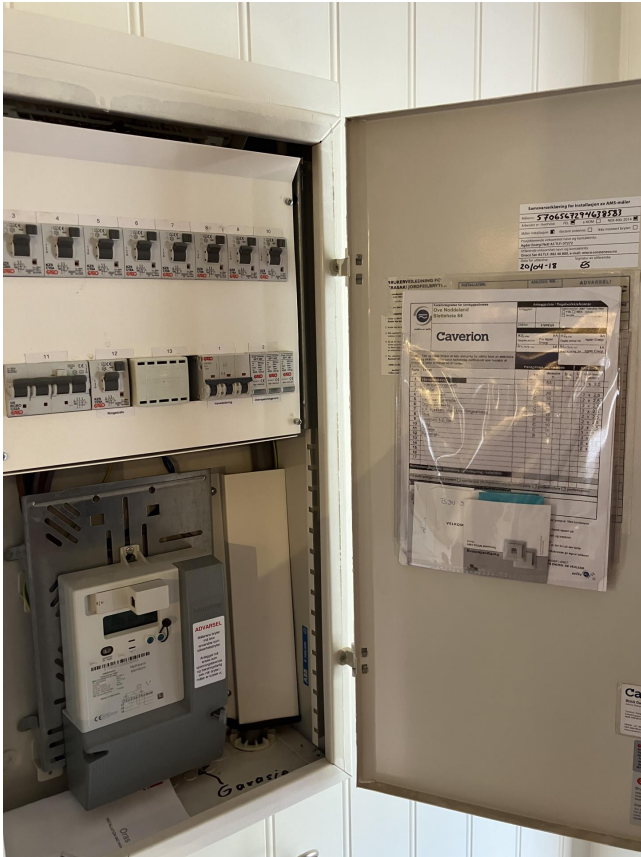
Sikringsskap montert i gang på vegg syd.  
Hovedsikring 63 ampere, 9 kurser.

Sikringsskap.
