Tilstandsrapport

Enebolig

Løkenveien 12, 1813 ASKIM

Befaringsdato: 02.09.2024

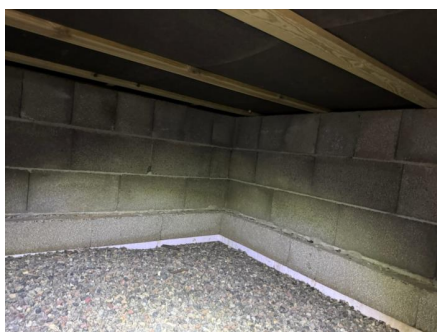
Vurdering av avvik:

- Det er ikke tilfredsstillende ventilering av krypkjeller.
- Det er manglende fuktsperre på bakken.

Konsekvens/tiltak

- Bedre ventilering må etableres.
- Fuktsperre på bakken bør etableres.

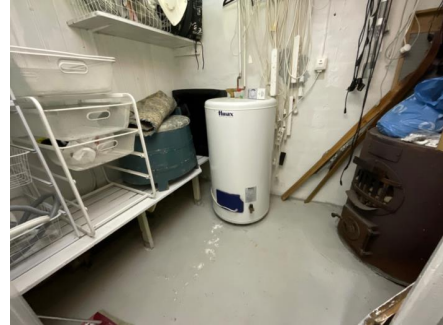
Vaskerom

KJELLER > VASKEROM

Det ble foretatt hulltaking mot yttervegg samt fuktmåling med pigg i nedre del av panel. Målt fuktinnhold i trevirke fra hulltakingen viser 31,9 vektprosent og fra nedre del av panel på 31,6 vektprosent.

Vurdering av avvik:

- Hulltaking er foretatt og det er påvist avvik i konstruksjonen.
- Det er i hulltakingen påvist fukt/råteskader

- Gjennomføre ytterligere undersøkelser og foreta utbedring av skade.

Tiltak henger sammen med renovering av våtrommet.

Kostnadsestimat: 10 000 - 50 000

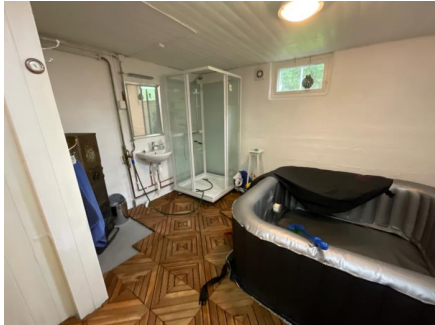
KJELLER > ANNET VÅTROM

Tilliggende konstruksjoner våtrom

Vurdering av avvik:

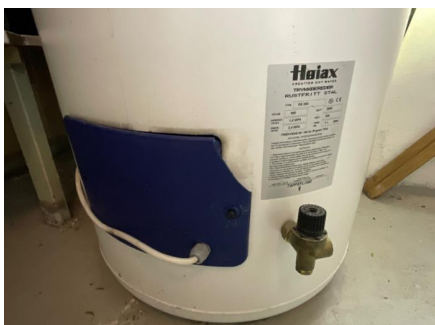
Vurdering av avvik:

Konsekvens/tiltak

- Det bør etableres tilfredsstillende avrenning eller lekkasjesikring ved varmtvannstank.
