Løkenveien 12, 1813 ASKIM

Sjarmerende og fin enebolig med kort avstand til sentrum. Påbygg i 2017 - 4 soverom - 2 stuer. Garajse fra 2022!

Befaringsdato: 02.09.2024

Rapportdato: 13.09.2024

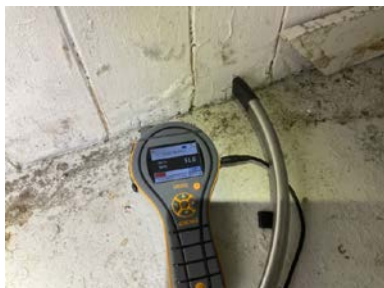
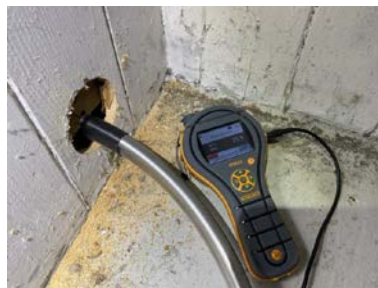
KJELLER > ANNET VÅTROM

TG 3 Generell

- Våtrommet må totalrenoveres. Alle forhold med tettesjikt, våtsone, sluk m.m. må dokumenteres.

Kostnadsestimat: 50 000 - 100 000

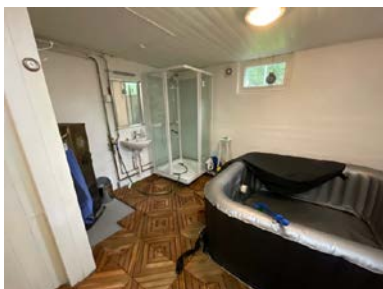
KJELLER > ANNET VÅTROM

TGIU Tilliggende konstruksjoner våtrom

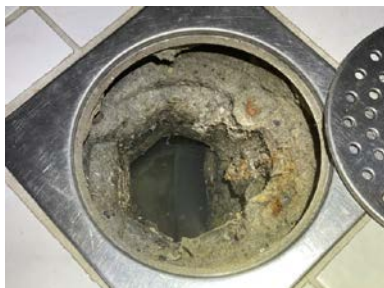
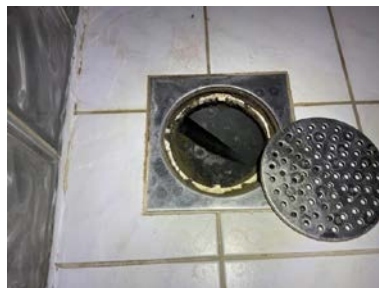
1. ETASJE > BAD

TG 10 Tilliggende konstruksjoner våtrom

Hulltaking er foretatt fra tilstøtende rom uten å påvise unormale forhold i våtsone. Eneste mulighet for hulltaking er ved døren, hele gulvet er betegnet som våtsone og hulltaking skal gjennomføres, ref forskrift til avhendingsloven. Stedet hullet ble tatt er ikke fuktpåkjent og vil i utgangspunktet ikke være en fullverdig fuktmåling i ett våtrom.
