# Tilstandsrapport

Enebolig

Lupinveien 17, 3647 HVITTINGFOSS

Befaringsdato: 09.04.2025

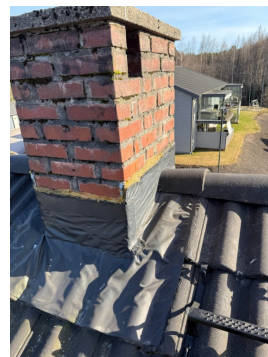
- Det er påvist avvik i beslagløsninger.
- Det mangler snøfangere på hele eller deler av taket, noe som var krav på byggemeldingstidspunktet.

Bildet viser beslag rundt pipen hvor det er påvist svakheter i utførelsen.

- Avvik i beslagløsninger må utbedres.
- Det må monteres snøfangere for å oppfylle byggeårets krav.

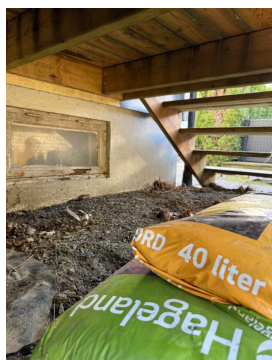
- Det er påvist vinduer med fukt/råteskader.

Bildet viser et kjellervindu med råteskade.

- Vinduer med råteskader må erstattes med nye.

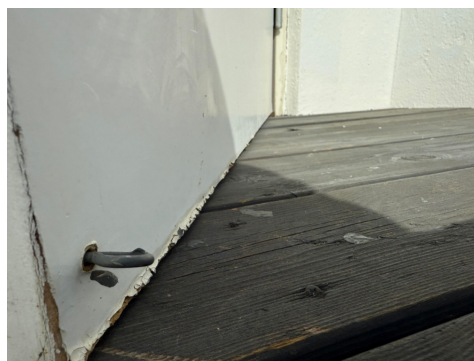
Utgangsdør fra underetasjen har noen fuktskader.

Bildet viser ytterdør til underetasjen.

For å lukke avviket må døren skiftes/utbedres.

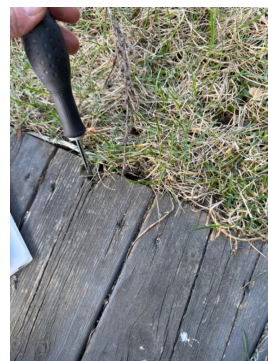
Det er registrert enkelte terrassebord på terrassen i underetasjen med råteskader.

Bildet viser terrassebord med råteskader på terrassen i underetasjen.

For å lukke avviket må ny tekking legges på taket til garasjen. Skadde bord må fjernes og erstattes med nye.

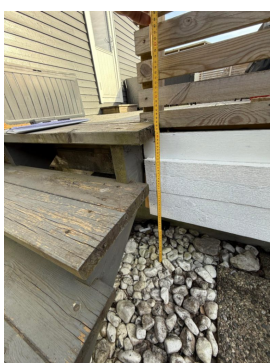
Bildet viser trappens høyde.

- Rekkverkshøyde må endres for å tilfredsstille krav på byggemeldingstidspunktet.

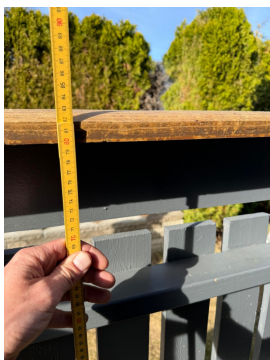
Bildet viser rekkverkets høyde ved inngangspartiet.

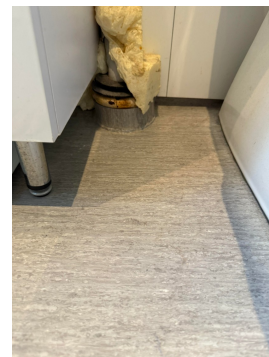
- Det er påvist mangelfull/feil utførelse rundt rørgjennomføringer e.l. som gir fare for fukt i konstruksjonen i våtsone.

Bildet viser utskjæring i baderomsplater ved servant.

- Overvåk konstruksjonen jevnlig. For å få tilstandsgrad 0 eller 1 må løsningen utbedres, men tidspunktet for når dette er nødvendig er vanskelig å si noe om.

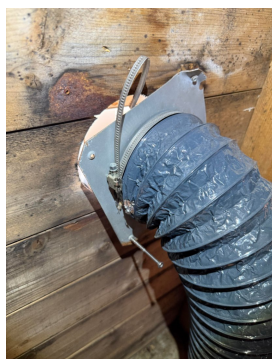
Bildet viser avtrekkskanal koblet til ventil som ikke er egnet. Dette kan gi redusert luftutskifting.

For å lukke avviket må ventil skiftes, og skiftes/isoleres.

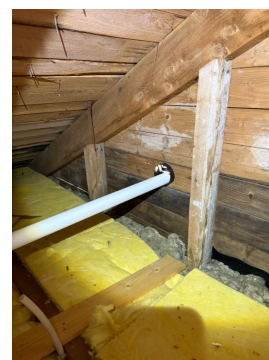
Bildet viser uisolert avløpslufting avsluttet i veggventil på loftet.

For å lukke avviket må lufting isoleres og føres forskriftsmessig over tak. Dersom tiltak ikke utføres, kan det oppstå luktproblemer i boligen, samt risiko for kondensskader på kaldt loft.

Forholdet må kontrolleres og utbedres av en fagperson.

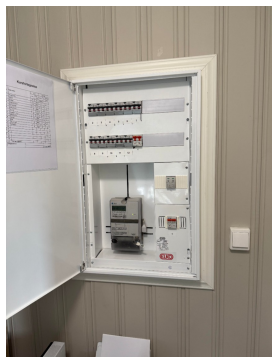
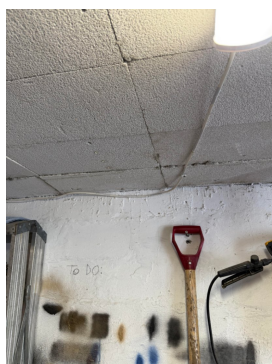
Bildet viser en kabel som ikke er tilstrekkelig festet.

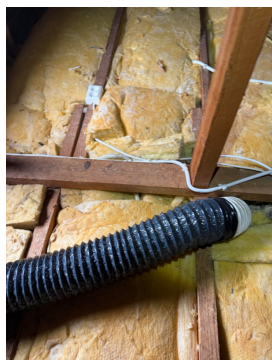
Bildet viser en kabel som ikke er tilstrekkelig festet.
