# Tilstandsrapport

Enebolig

Fløterveien 8, 3617 KONGSBERG

Rapportdato: 14.10.2025

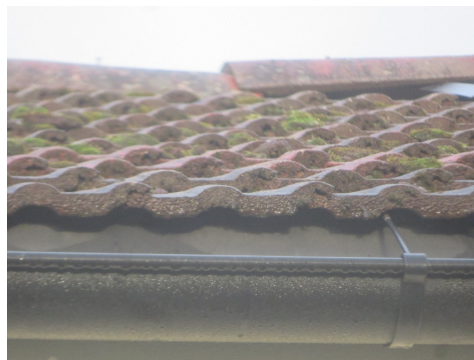
Taktekkingen er av betongtakstein. Siden taket (takkonstruksjon, taktekking og skorstein) kun er observert fra bakkenivå, er vurderingen begrenset av dette. Det er ikke sikkerhetsmessig forsvarlig å bevege seg ut på taket eller observere fra stige. Selv om det ikke er avdekket skader under befaringen, betyr ikke dette at det ikke foreligger skader som en besiktigelse på taket kan avdekke. Vær oppmerksom på denne risikoen. En undersøkelse av taket kan utføres av en fagperson under tilstrekkelige sikkerhetsforhold.

Grunnet alder må taket påregnes skiftet om få år.

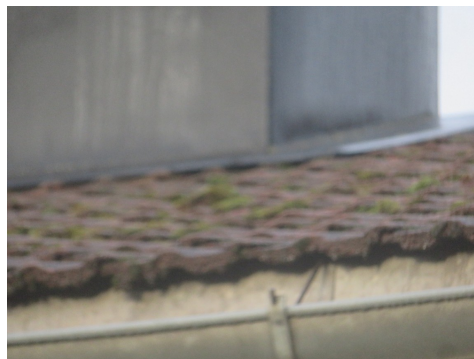
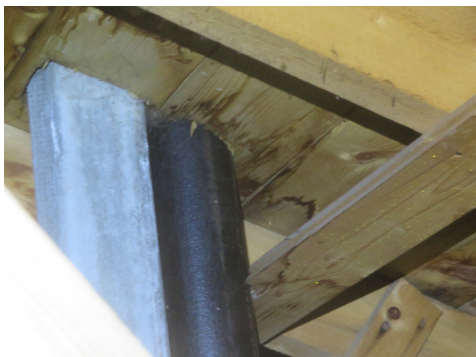
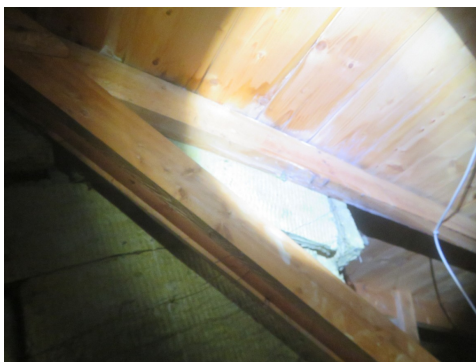
### TG 2 Nedløp og beslag

Takrenner, nedløp og beslag i metall.  
Takrenner i galvanisert stål i gammel del.

- Det er påvist avvik i beslagløsninger.
- Det mangler tilfredsstillende adkomst til pipe for feier.
- Mer enn halvparten av forventet brukstid er passert på renner/nedløp/beslag.

Ved befaring på loft, er det lokale fuktgjennomslag ved pipe og rørgjennomføringer.

- Stigetrinn for feier må monteres.
- Avvik i beslagløsninger må utbedres.

Tiltak med beslag rundt pipe/rørgjennomføringer må sjekkes/utbedres.  
Stige til piper må monteres.

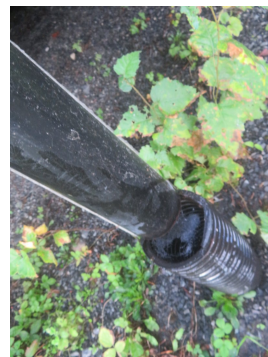
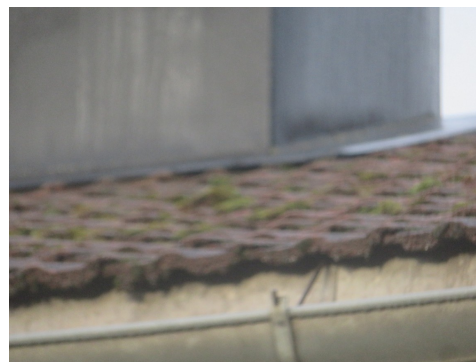
## ! TG 2 Nedløp og beslag - 2

Takrenner, nedløp og beslag i metall.  
Det er ikke tilfredsstillende løsning ved et nedløp. Stige til pipe er ikke montert.

For å lukke avvikene må det monteres stige til pipe og utbedring av nedløp.

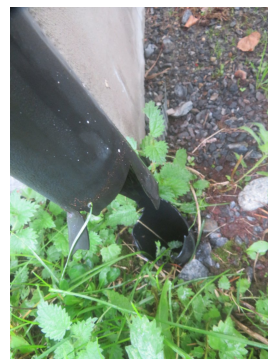
## ! TG 2 Nedløp og beslag - 2 - 3

Takrenner og nedløp i plast på overbygget veranda.  
Det er skader i nedløp.

- Det er ikke tilfredsstillende bortledning av vann fra taknedløp ved grunnmur.
- Mer enn halvparten av forventet brukstid er passert på renner/nedløp/beslag.
- Det er avvik:

Det er skader i nedløp.

Nedløp må utbedres.

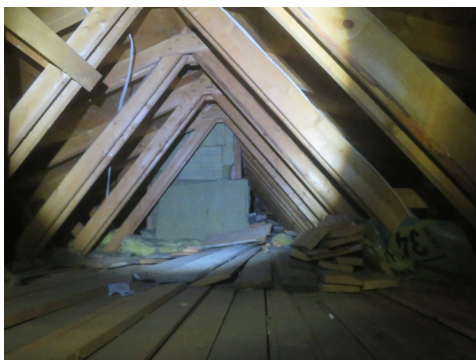
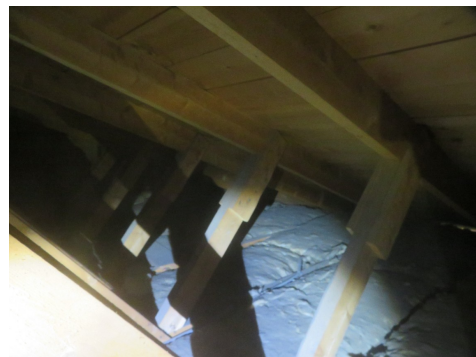
- Det er påvist avvik rundt gjennomføringer i takflaten.
- Det er påvist fuktskjolder/skader i takkonstruksjonen.
- Det er avvik:

Det var andre krav til dimensjonering og isolering for byggeår enn det er i dag, slik at det påregnes avvik etter dagens standard.

Tiltak med etterisolering må påregnes i forbindelse med renovering.

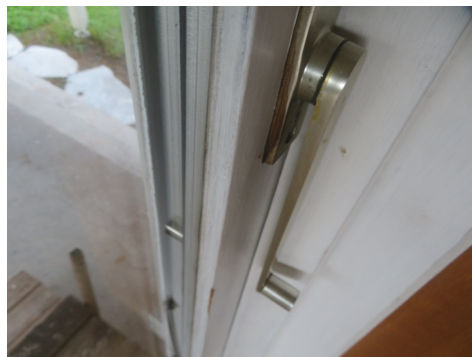
Grunnet alder må balkongdør og ytterdør i 1. etg påregnes skiftet.

Balkongdør.

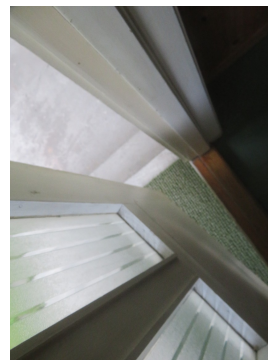
Ytterdør i 1. etg.

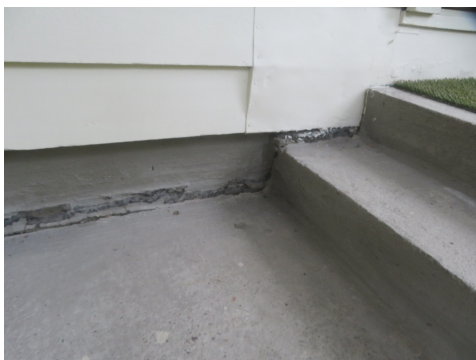
Sprekkdannelse ved murtrapp til gammel del.

Forholdet bør følges opp for å avdekke om det er pågående ustabilitet i grunn.

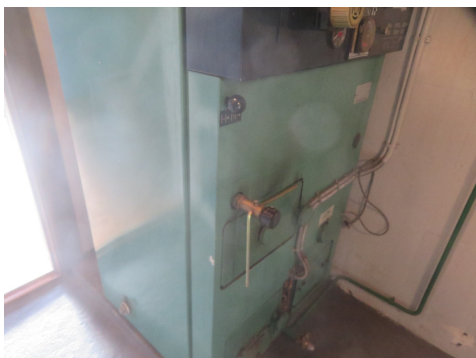
Fyr.

- Tidspunkt for piperehabilitering nærmer seg.

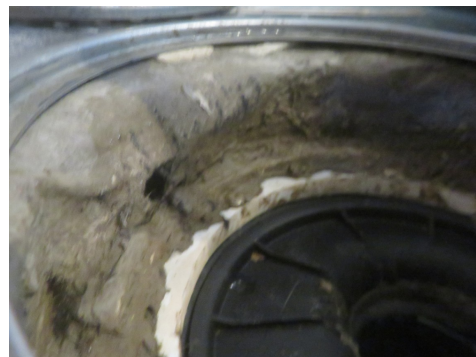
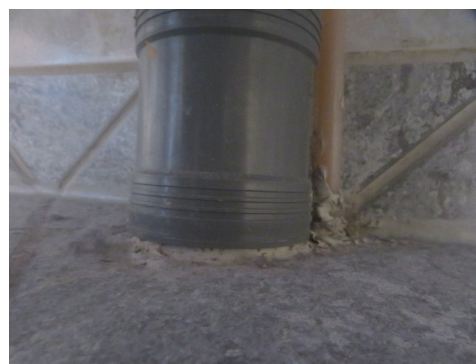
- Det er påvist mangelfull/feil utførelse rundt rørgjennomføringer e.l. som gir fare for fukt i konstruksjonen i våtsone.
- Det er rundt sluk påvist en ikke-fagmessig utførelse av membran/tettesjikt/klemring.
- Mer enn halvparten av forventet brukstid er passert på membranløsningen.

- Løsningen/utførelsen rundt rørgjennomføringer gir fare for fukt inn i konstruksjoner.
- Usikker løsning rundt klemring gir økt risiko for at vann kan trenge ned mellom membranen og sluket. Dette kan føre til lekkasje og fuktskader i underliggende konstruksjoner over tid.

Følge med på forholdene. Tiltak med membran kan ikke utelukkes grunnet synlig tilstand og alder.

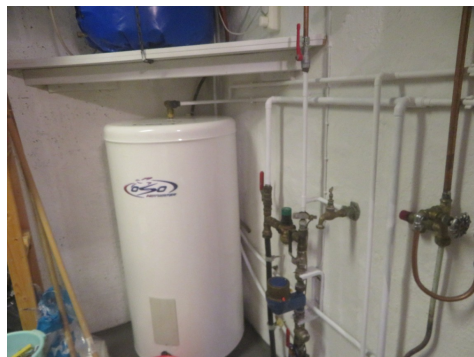
- Det er ikke behov for utbedringstiltak siden tanken fungerer i dag, men ut ifra alder kan skader plutselig oppstå på eldre tanker.

Bilde av beredere til varmtvann og vannbåren varme.

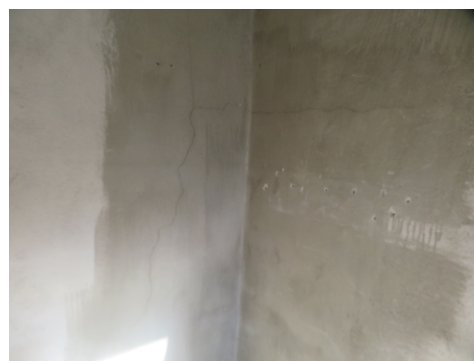
- Det er registrert horisontalriss som er symptom på jordtrykk.
- Grunnmuren har sprekkdannelse.

Mindre sprekker i grunnmur i garasje i gammel del.

Det er ingen umiddelbare tiltak ang forholdet.
