Fløterveien 8, 3617 KONGSBERG

**Innholdsrik enebolig på stor tomt i  
et rolig og barnevennlig område -  
Frittstående dobbelgarasje**

# Tilstandsrapport

Befaringsdato: 12.09.2025

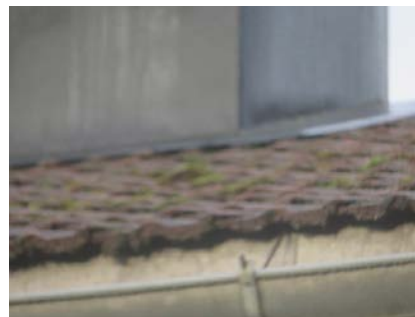
## TG 2 Nedløp og beslag - 2 - 3

Takrenner og nedløp i plast på overbygget veranda.  
Det er skader i nedløp.

- Det er ikke tilfredsstillende bortledning av vann fra taknedløp ved grunnmur.
- Mer enn halvparten av forventet brukstid er passert på renner/nedløp/beslag.
- Det er avvik:

- Det må foretas tiltak for å lukke avviket.
- Tiltak:

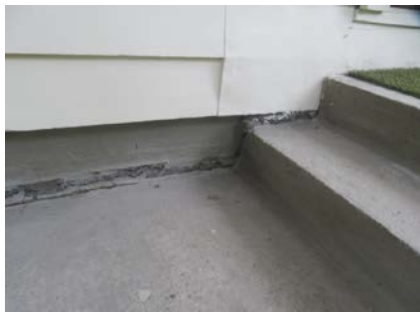
Sprekkdannelse ved murtrapp til gammel del.

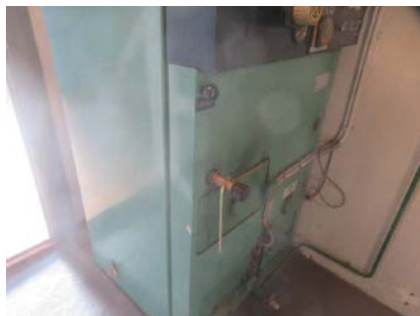
Fyr.

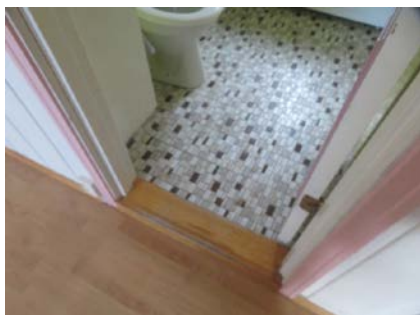
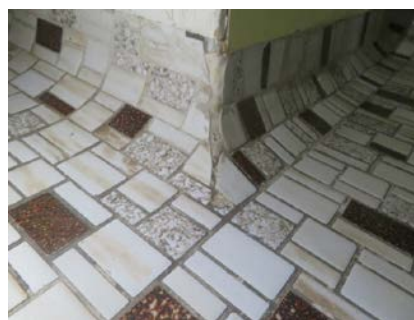
### ETASJE > BAD (GAMMEL DEL)

#### ! TG 2 Tilliggende konstruksjoner våtrom

Hulltaking er ikke foretatt da det allerede er påvist andre avvik i våtsonen.

- Dersom tiltaket ikke utføres er det fare for ytterligere skadeutvikling.

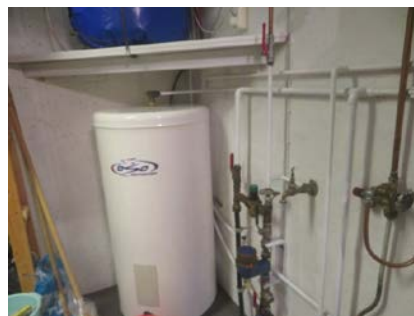
Bilde av beredere til varmtvann og vannbåren varme.

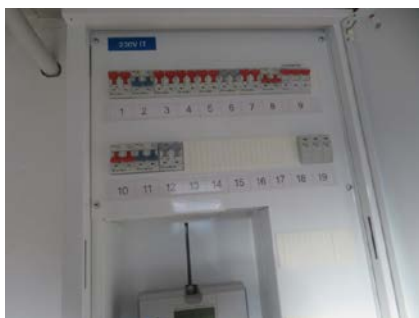
Sikringsskap i gammel del

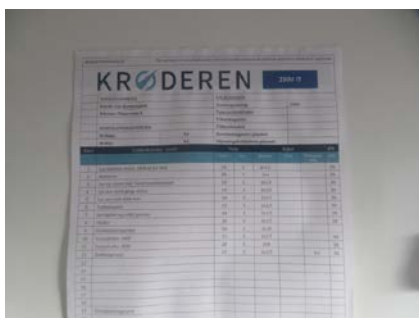
Kursoversikt i gammel del.

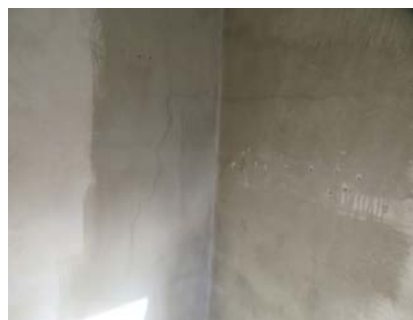
- Det er registrert horisontalriss som er symptom på jordtrykk.
- Grunnmuren har sprekkdannelser.

Mindre sprekker i grunnmur i garasje i gammel del.

Det er ingen umiddelbare tiltak ang forholdet.

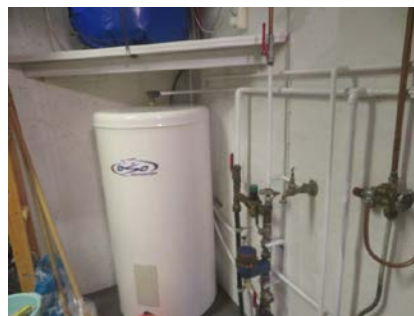
Vanninntak i ny del.

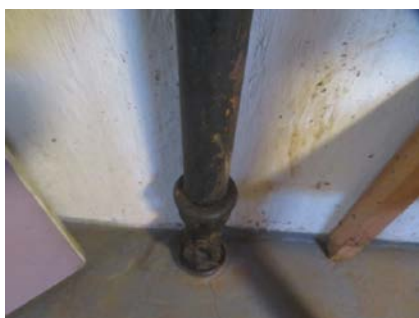
Avløp i gammel del.

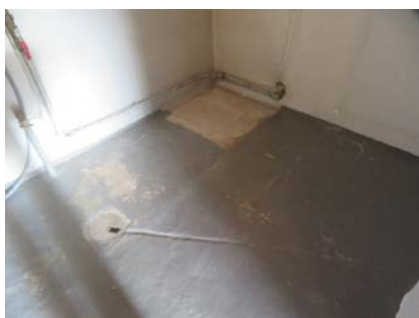
Vannledning i gammel del.
