**Salgsobjekt:** Tomannsbolig  
**Eierform:** Eiet  
**Byggeår:** 1937  
**BRA-i/BRA Total** 175/278 kvm  
**Tomtstr.:** 844.4 m<sup>2</sup>  
**Soverom:** 6  
**Antall rom:** 8  
**Gnr./bnr.** Gnr. 66, bnr. 620  
**Oppdragsnr.:** 1101250157

# Stor tomannsbolig på vakre Fridheim.

Befaringsdato: 13.10.2025

Rapportdato: 27.10.2025

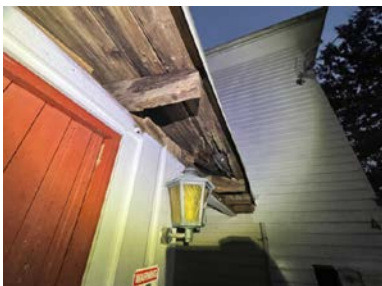
Det er påvist råteskader på bordtro som har medført at det er skader på taktekingen også. Taktekingen har oppnådd en vesentlig del av forventet levetid. Risiko for lekkasjer øker med alder på tekingen.

Råteskader i bordtro

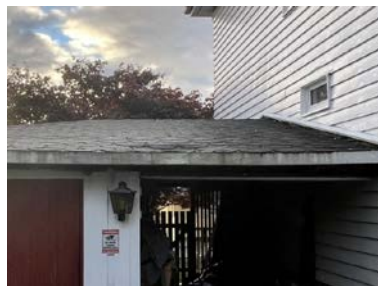
Skade på tekking på grunn av råteskader i bordtro

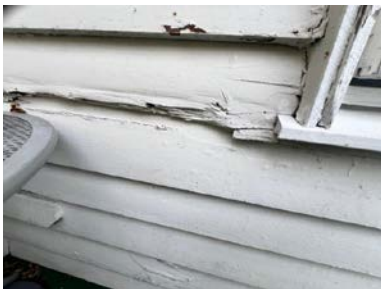
Det er påvist spredte råteskader i bordkledningen.

Lufting bak kledningen er liten. Avviket gir økt risiko for råteskader på bordkledning og på veggkonstruksjon. Det er råteskader på enkelte steder på kledningen og malingen er løsnet på deler av kledningen. Dette medfører også økt risiko for at råteskader oppstår.

Råteskader

Generelt må kledningen påregnes byttet på sikt, påse at det blir laget tilfredsstillende lufting da og undersøk om det har oppstått skader på konstruksjon.

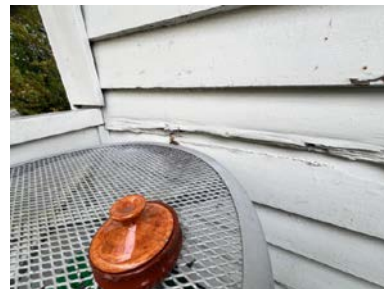
Råteskader

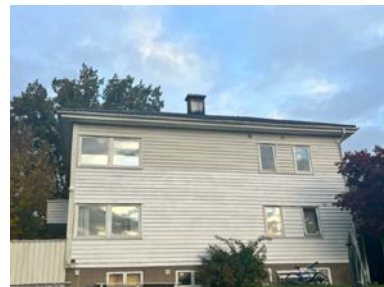
Dette gjelder også del av kledning som ikke er malt i senere tid.

Vegg er ikke ferdig malt.

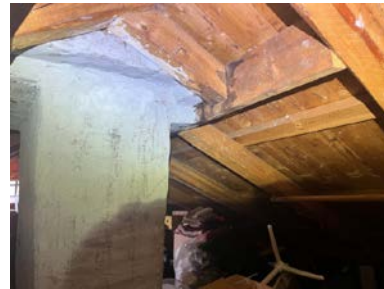
Det er eldre fuktmerker på sperrer og taktro, det ble ikke funnet fukt på befaringsdagen.

Eldre fuktmerker ved pipe

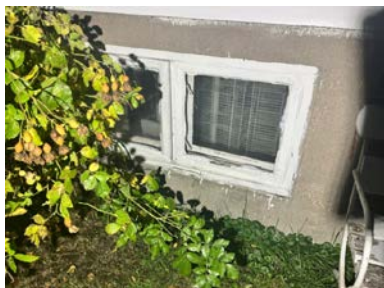
Ytre glass mangler, skader på glassramme

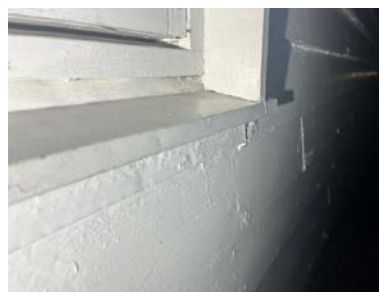
Leietakere opplyser at det er mye trekk i forbindelse med vinduene, årsak kan være dårlig vindtetting utvendig rundt vinduer i kombinasjon med slitte/harde pakninger. Omramming er montert uten luftespalte ned mot vannbrett, medfører økt risiko for råteskade på omrammingen og økt behov for vedlikehold.

Omremming

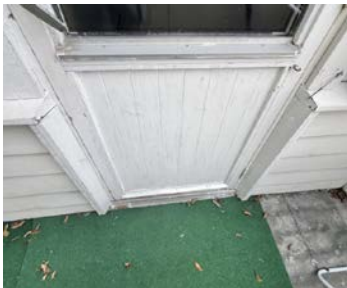
Balkongdør 2 etasje, behov for utvendig behandling og bytte av pakninger.

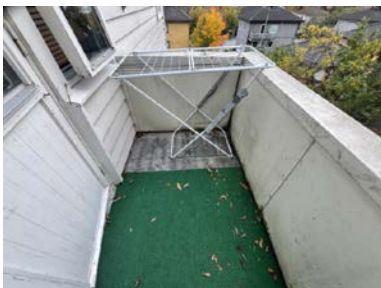
Rekkverk på balkong er råteskadet og høyde på rekkverk er kun 84 cm høyt, høyde var godkjent da bygningen ble oppført men er lavere enn dagens krav som er 1 meter.

Råteskadet rekkverk på 2 etasje

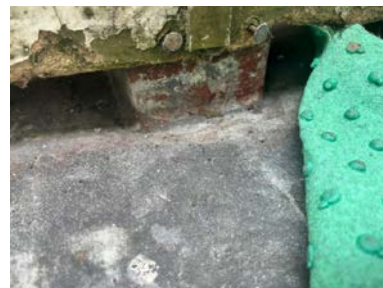
Tekking på 2 etasje av sinkplater.

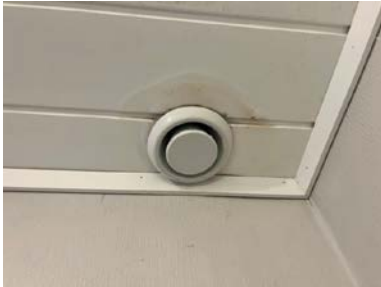
Det er fuktskade rundt ventil i himlingen, fukt kommer mest sannsynlig av kondens på rør som er tilkoblet ventilen..

Skade på himling

Vedrørende vindu og dør i våtsone, vær oppmerksom ved bruk, eventuelt vannsøl må tørkes opp.  
Skade på himling samt årsak til dette må utbedres.

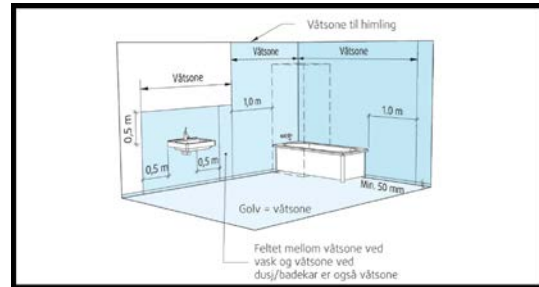
Omfang våtsone

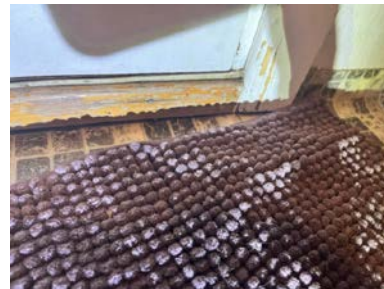
Vindu og dør er plassert i det som defineres som våtsone og har trekarmen/foringer og listverk som påvirkes av fukt.

Dør i våtsone

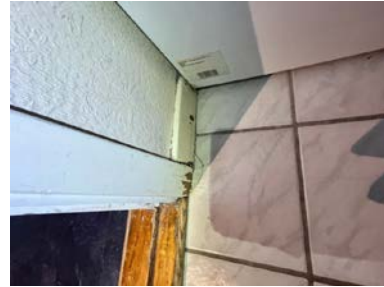
Vindu og dør er plassert i det som defineres som våtsone og har trekarmmer/foringer og listverk som påvirkes av fukt.

Dør i våtsone

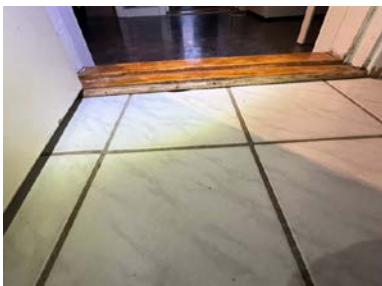
Det er ca 20mm motfall til sluket på gulvet, oppkant under dør er lavere enn dette, ved vannlekkasje vil vann renne ut av rommet.

lav oppkant under dør og skade på flis

Tettesjikt på gulv og vegger må etableres når det lages fall på gulvet, sluket og vannrør bør da byttes.

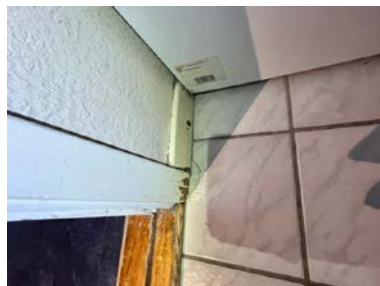
Det er sprekker i flere fliser.

Sprekk i flis

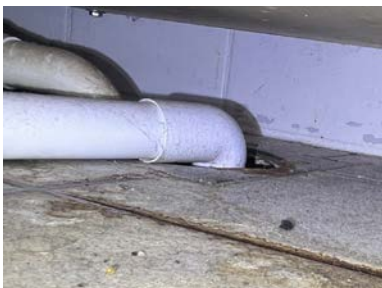
Ukjent type sluk

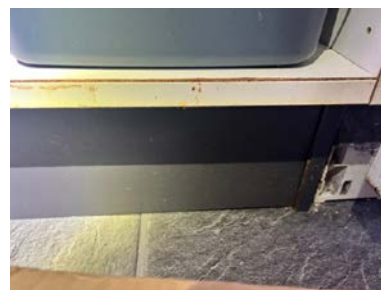
Det er noe fuktsvelling på foring over oppvaskmaskin og på skapskrog i benkeskap, oppvaskmaskinen lekker noe i følge opplysninger fra leietager, dette har medført noe fuktsvelling på gulvet ved oppvaskmaskin.

Fuktsvelling på benkeskap

Det må undersøkes hva som er årsak til dette og utbedres, kan være tett filter.

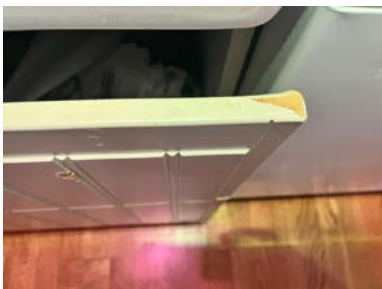
Fronter på innredningen har bruksmerker. Noe av dette kommer av fukt påvirkning.

Slitasje merker på dør til oppvaskmaskin.

For å lukke avvik må fronter utbedres eller byttes.

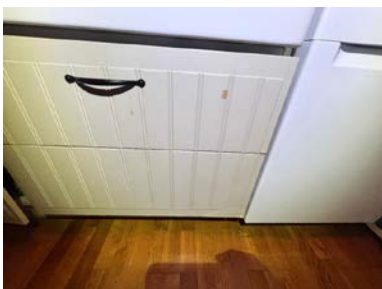
Slitasje merker på dør til benkeskap

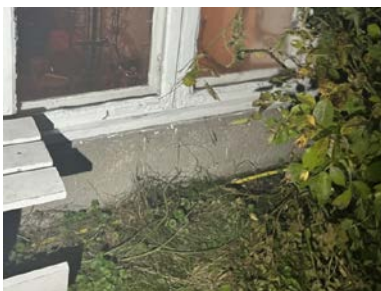
Det er ikke synlig utvendig fuktsperre på grunnmuren.

Ikke synlig fuktsikring over terreng

Det må gjøres ytterligere undersøkelser for å avklare om det er lagt drenering og noen form for fuktsikring på grunnmuren. Basert på forhold i kjeller er det behov for tiltak.
