Nøkkelinformasjon

Stor tomannsbolig på vakre Fridheim.

Befaringsdato: 13.10.2025

Rapportdato: 27.10.2025

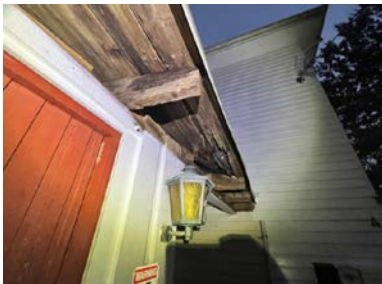
Det er påvist råteskader på bordtro som har medført at det er skader på taktekkingen også. Taktekkingen har oppnådd en vesentlig del av forventet levetid. Risiko for lekkasjer øker med alder på tekkingen.

Råteskader i bordtro

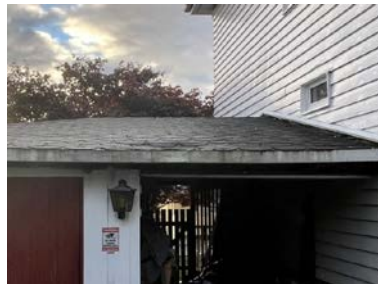
Skade på tekking på grunn av råteskader i bordtro

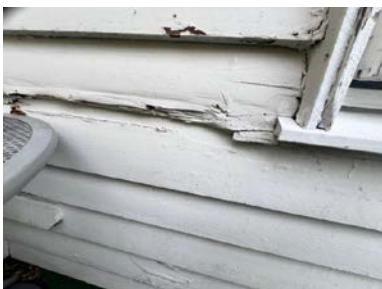
Det er påvist spredte råteskader i bordkledningen.

Lufting bak kledningen er liten. Avviket gir økt risiko for råteskader på bordkledning og på veggkonstruksjon. Det er råteskader på enkelte steder på kledningen og malingen er løsnet på deler av kledningen. Dette medfører også økt risiko for at råteskader oppstår.

Råteskader

Generelt må kledningen påregnes byttet på sikt, påse at det blir laget tilfredsstillende lufting da og undersøk om det har oppstått skader på konstruksjon.

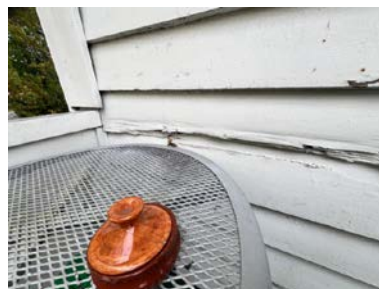
Råteskader

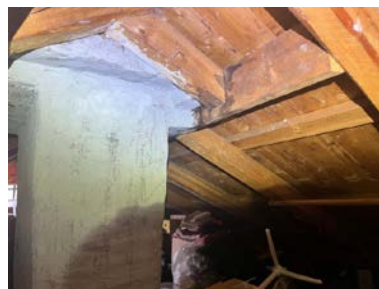
Det er eldre fuktmerker på sperrer og taktro, det ble ikke funnet fukt på befaringsdagen.

Eldre fuktmerker ved pipe

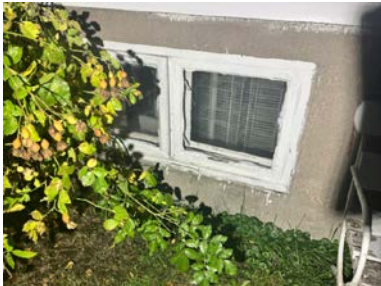
Ytre glass mangler, skader på glassramme

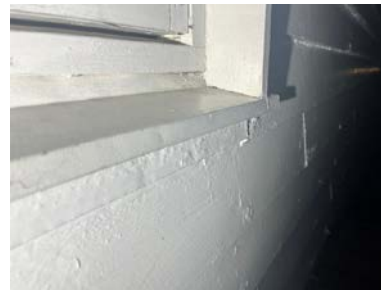
Leietakere opplyser at det er mye trekk i forbindelse med vinduene, årsak kan være dårlig vindtetting utvendig rundt vinduer i kombinasjon med slitte/harde pakninger. Omramming er montert uten luftespalte ned mot vannbrett, medfører økt risiko for råteskade på omrammingen og økt behov for vedlikehold.

Omramming

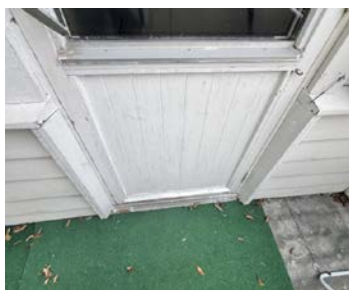
Balkongdør 2 etasje, behov for utvendig behandling og bytte av pakninger.

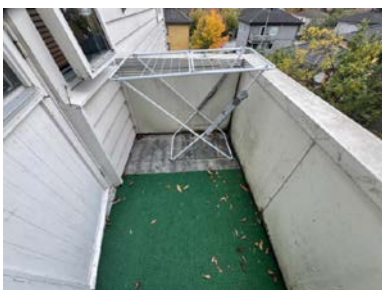
Rekkverk på balkong er råteskadet og høyde på rekkverk er kun 84 cm høyt, høyde var godkjent da bygningen ble oppført men er lavere enn dagens krav som er 1 meter.

Råteskadet rekkverk på 2 etasje

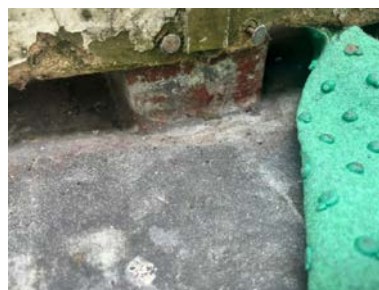
Tekking på 2 etasje av sinkplater.

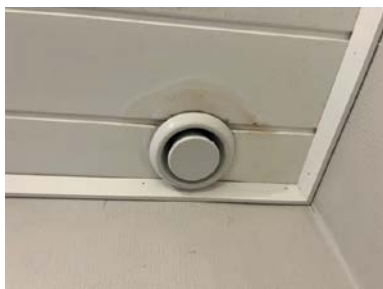
Det er fuktskade rundt ventil i himlingen, fukt kommer mest sannsynlig av kondens på rør som er tilkoblet ventilen..

Skade på himling

Vedrørende vindu og dør i våtsone, vær oppmerksom ved bruk, eventuelt vannsøl må tørkes opp. Skade på himling samt årsak til dette må utbedres.

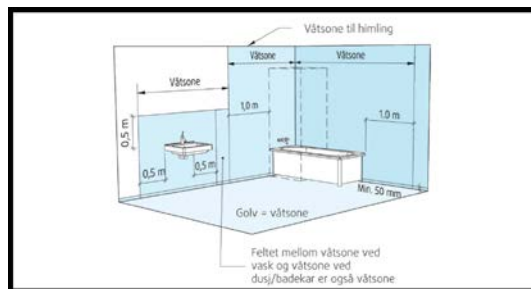
Vindu og dør er plassert i det som defineres som våtsone og har trekarmer/foringer og listverk som påvirkes av fukt.

Omfang våtsone

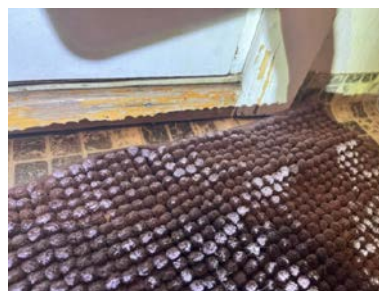
Dør i våtsone

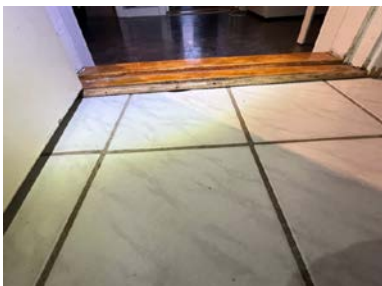
Det er ca 20mm motfall til sluket på gulvet, oppkant under dør er lavere enn dette, ved vannlekkasje vil vann renne ut av rommet.

lav oppkant under dør og skade på flis

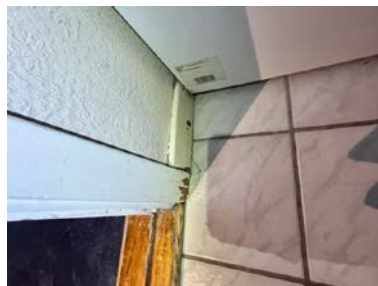
Det er sprekker i flere fliser.

Sprekk i flis

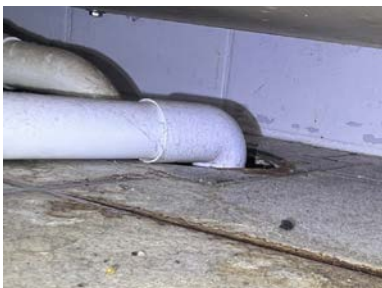
Ukjent type sluk

Tettesjikt på gulv og vegger må etableres når det lages fall på gulvet, sluket og vannrør bør da byttes.

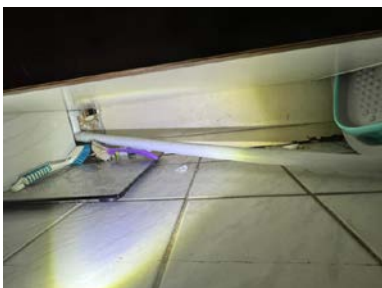
Åpning i vegg bak servantskap

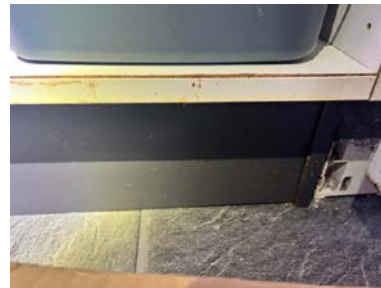
Det er noe fuktsvelling på foring over oppvaskmaskin og på skapskrog i benkeskap, oppvaskmaskinen lekker noe i følge opplysninger fra leietager, dette har medført noe fuktsvelling på gulvet ved oppvaskmaskin.

Fuktsvelling på benkeskap

Det må undersøkes hva som er årsak til dette og utbedres, kan være tett filter.

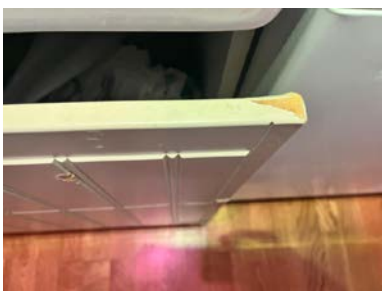
Fronter på innredningen har bruksmerker. Noe av dette kommer av fukt påvirkning.

Slitasje merker på dør til oppvaskmaskin.

For å lukke avvik må fronter utbedres eller byttes.

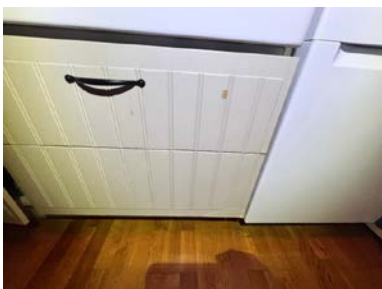
Slitasje merker på dør til benkeskap

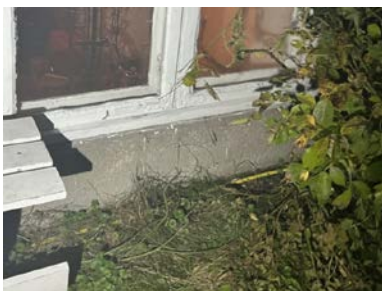
Det er ikke synlig utvendig fuktsperre på grunnmuren.

Ikke synlig fuktsikring over terreng

Det må gjøres ytterligere undersøkelser for å avklare om det er lagt drenering og noen form for fuktsikring på grunnmuren. Basert på forhold i kjeller er det behov for tiltak.
