# Tilstandsrapport

Våningshus

Kordalsvegen 26, 2266 ARNEBERG

Befaringsdato: 06.08.2025

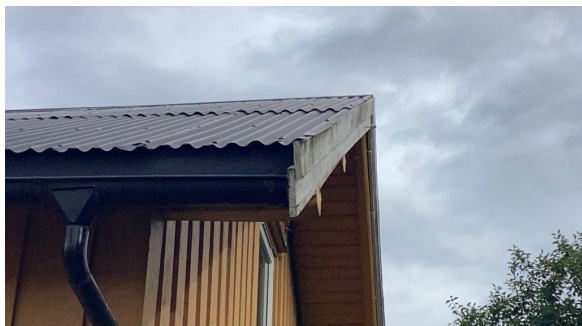
Takplater er lagt ut over vindskier.

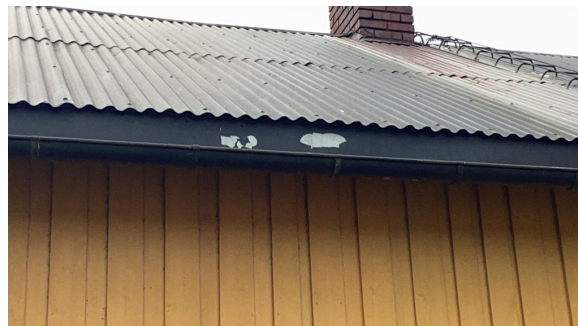
Det er frostspreng på taknedløp.

Stedvis avskaling på beslag

- Overvåk tilstanden jevnlig. For å få tilstandsgrad 0 eller 1 må beslag/renner/nedløp skiftes ut, men tidspunktet for når dette er nødvendig er vanskelig å si noe om.

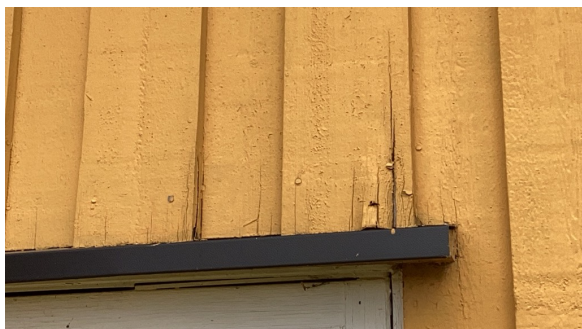
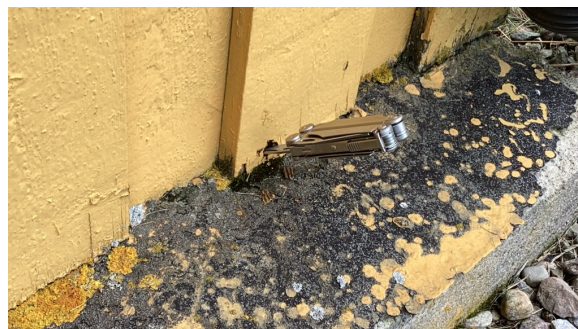
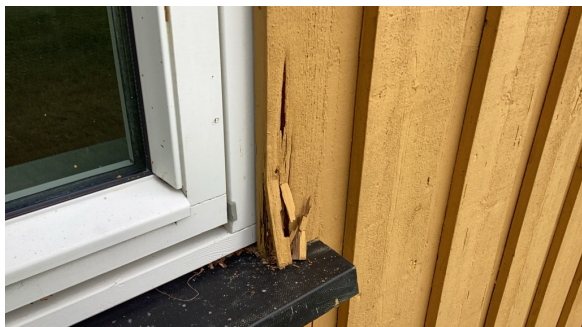
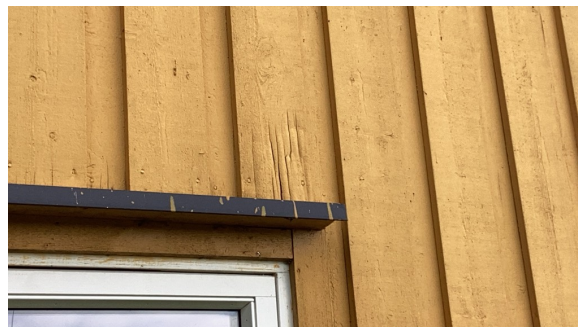
Stedvis sprekker i enkelte kledningsbord.

Eksempel på råte i kledning.

Utskifting av råteskadet treverk.

**Kostnadsestimat: 50 000 - 100 000**

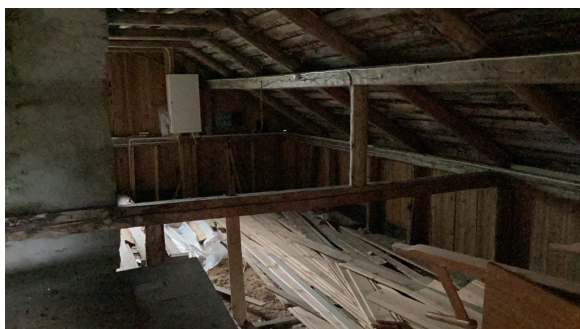
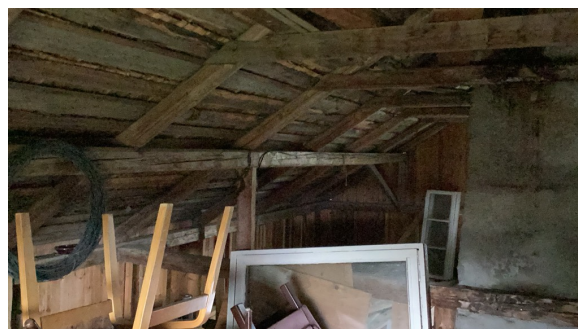
Det er misfarging og svertesopp på utvendige deler.  
Stedvis oppsprekking i synlige bjelker, lokal råte kan finnes.  
Det er utetthet rundt pipe.

Vedlikehold av utvendige bygningsdeler.  
Utbedring av utetthet rundt pipe.

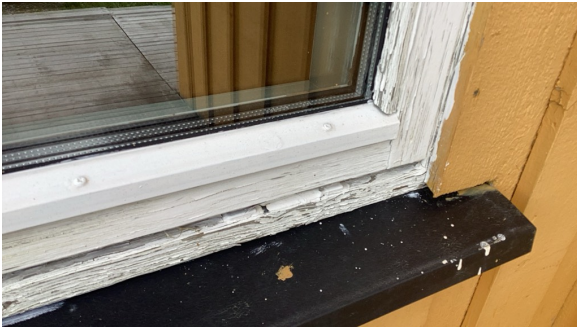
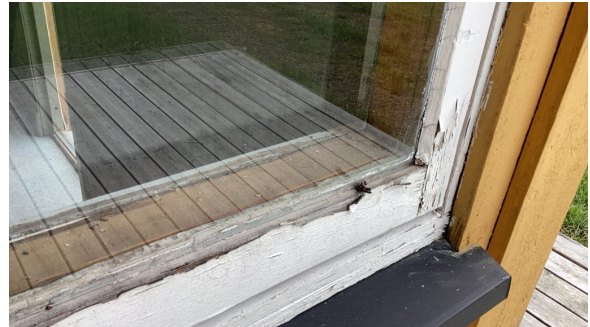
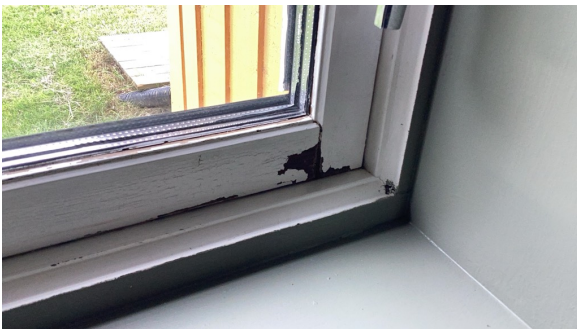
Eksempel på slitasje.

Eksempel på slitasje og avskaling av kitt.

Eksempel på innvendig slitasje.

Vedlikehold av overflater.  
Vinduer med enkle glass er ut fra alder og tilstand modne for utskifting.

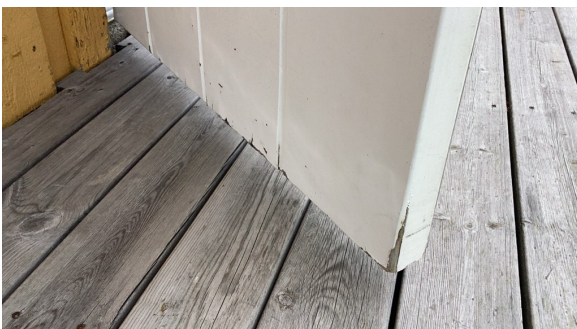
Fukt- og svelleskade nederst på dør.

Det er ikke nødvendig med tiltak, men for utbedring av forholdet må dør byttes.

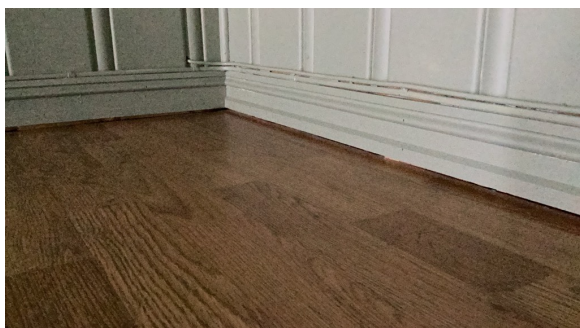
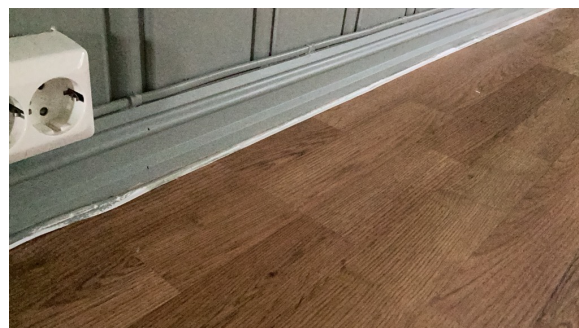
Det er glippe mellom gulvlist og gulv flere steder i stue. Ved denne type glipper i kombinasjon med bjelkelag så indikerer det at det kan være underliggende råteskader. I dette tilfellet er det støpt gulv i området, men hva slags løsning og eventuelle tilslutninger mot grunnmurer etc. er ukjent. Det er stedvis lagt inn pakning i glippen, hvilket indikerer at det har vært trekk.

Det er glipper mellom gulv og gulvlist.

Stedvis er det puttet pakning i glippen.

Tetting av glipper og evt. flytting av gulvlist.

**Kostnadsestimat: 10 000 - 50 000**

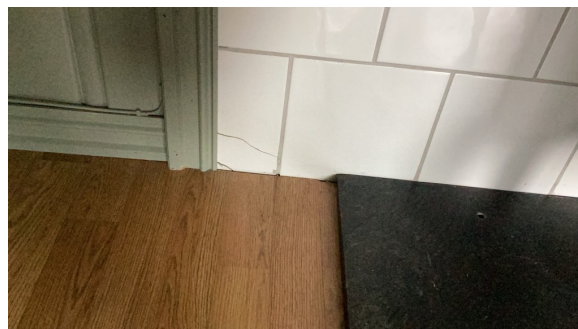
Pipe av tegl med sotluke på kjøkken. Vedovner av eldre dato på kjøkken og i stue. Sprekk i flis på brannmur i stue.

Sprekk i flis i stue.

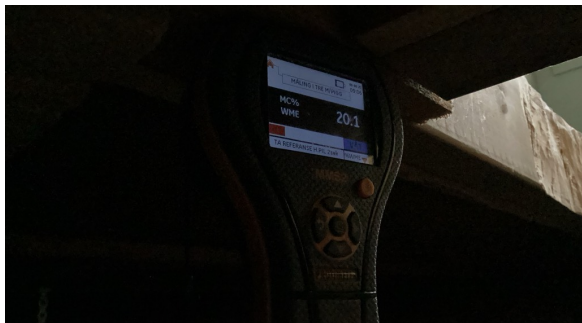
- Det er ikke adkomst til deler av krypkjelleren. Kryp kjeller er kun vurdert i tilgjengelige deler. Kryp kjeller regnes for å være en risikokonstruksjon som er utsatt for fukt- og råteskader i bunnsvill, trebjelkelaget og andre tilstøtende konstruksjoner, på grunn av fuktighet fra grunnen og kondensering ved temperaturforskjeller. Selv om det ikke er avdekket tegn på skader, betyr ikke dette nødvendigvis at det ikke foreligger skader i eller i forbindelse med krypkjelleren.
- Det er ikke tilfredsstillende ventilering av kryp kjeller.
- Det er stedvis påvist fuktnivå som tilsier at konstruksjonen kan ha fuktskader.

Kryperom har ett fuktig klima og fuktinnhold i treverk på ca. 20 vektprosent. Fuktinnhold i treverk å over 20 vektprosent medfører fare for utvikling av sopp og råte.

Ventileringen bør bedres slik at fuktninnholdet i treverket synker til godt under 20 vektprosent.

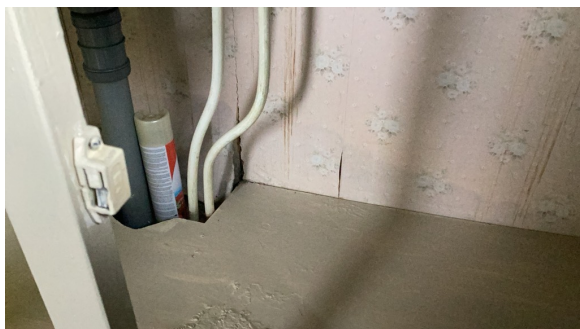
Det har vært fuktpåkjenninger i kjøkkenbenk, det er tørt på befaring.

Det er ikke nødvendig med tiltak ut fra funksjon.

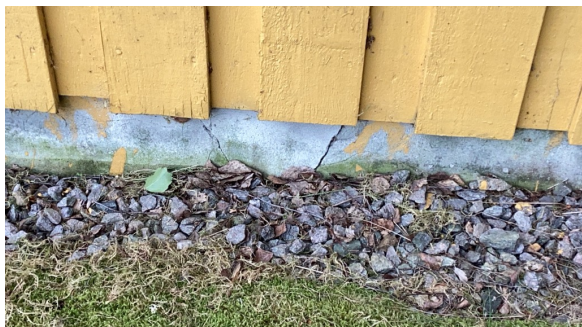
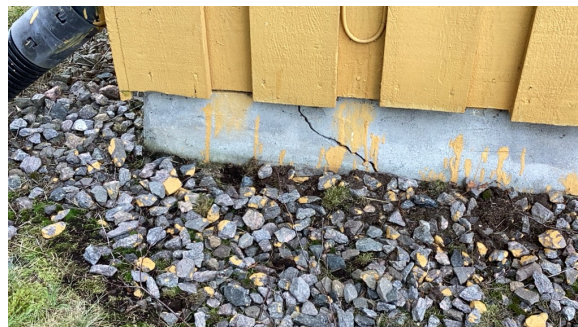
Det er stedvis noen sprekker i grunnmur.

Eksempel på sprekk i grunnmur.

Forsegling av sprekker.
