# Tilstandsrapport

Enebolig

Askjumlia 35, 2820 NORDRE TOTEN

Befaringsdato: 08.04.2024

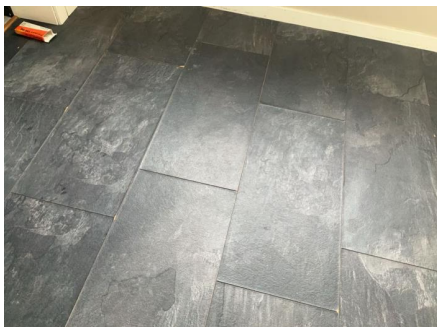
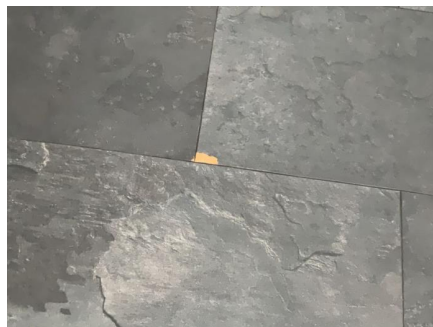
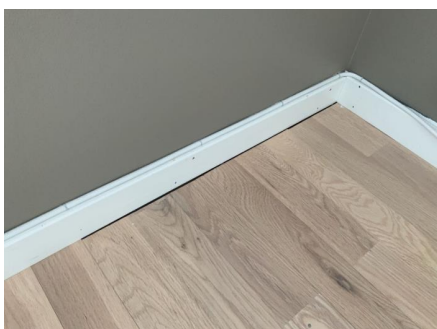
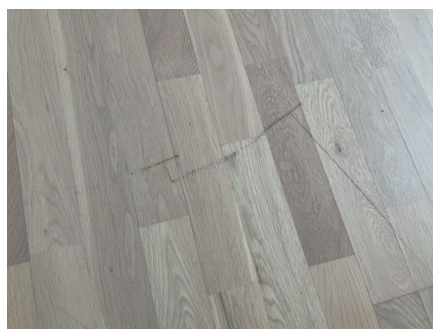
Laminat i gang og bod har svellet noe i skjøtene på grunn av fuktighet fra bløte sko.

Gulv glipper fra vegg i stue.

Riper i parkettgulv underetasje.

For å få tilstandsgrad 0 eller 1 må overflater utbedres. Avhengig av bruksmønster og krav til estetikk av kjøper kan det være påregnelig med utskiftning/utbedringer.

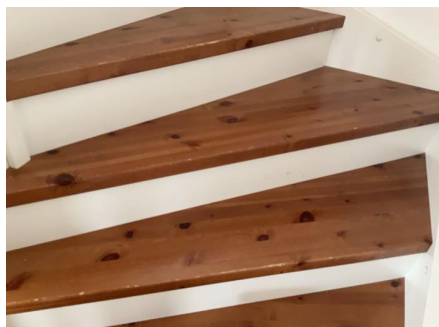
Noe bruksslitasje i trapp. Knirk i trapp.

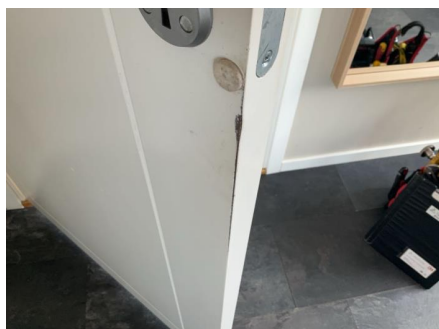
Slitasje på dur inn til bad 2. etasje.

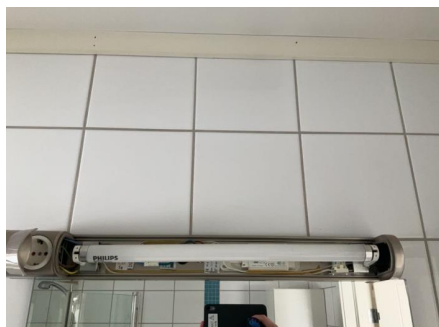
Deksel på lys over speil mangler.

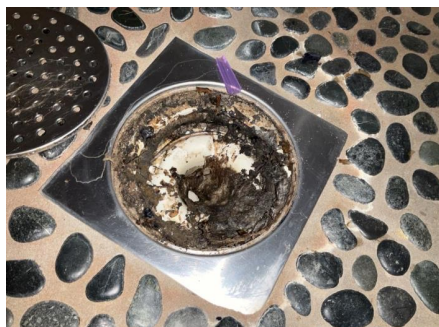
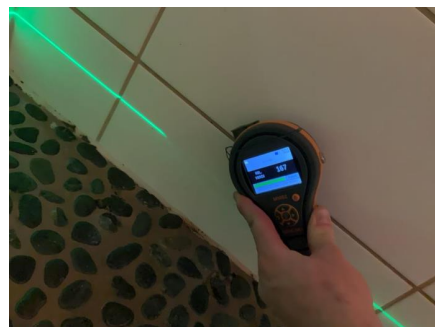
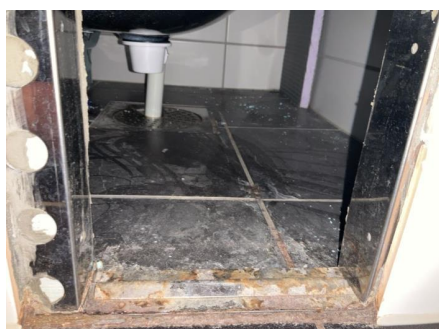
- Det er avvik:
- Det er ikke fremvist dokumentasjon på utførelse og materialer for våtrommets tettesjikt. Våtrommets tettesjikt er innebygd og er derfor ikke mulig å vurdere uten dokumentasjon.
- Sluk har redusert mulighet for inspeksjon/rengjøring.
- Ut fra alder på våtrommet er mer enn halvparten av forventet brukstid oppnådd på membran/tettesjikt.

Sluk under innmurt badekar, manglende besiktigelse og rehold.

- Tiltak:
- Det er ikke påvist synlig skade på våtrommet som kan kobles til membran/tettesjikt og lekkasjesikring, men det kan ikke verifiseres om våtrommet har fungerende tettesjikt. Ikke fungerende tettesjikt på våtrom kan føre til skjult skade på tilstøtende/innebygde bygning.
- Det er ikke behov for strakstiltak, regelmessig rengjøring av sluk må påregnes.

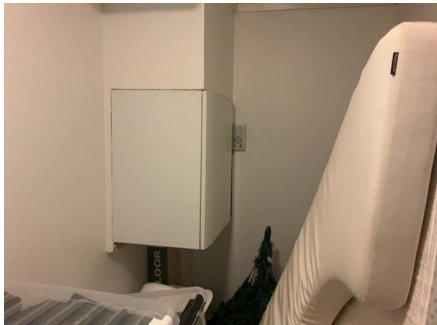
Ca 200 liters varmtvannstank fra 2009.

- Det bør etableres tilfredsstillende el-tilkobling etter gjeldende forskrift.

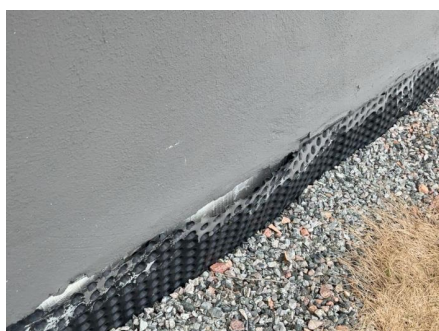
Løs grunnmurspapp, bør festes tilstrekkelig.

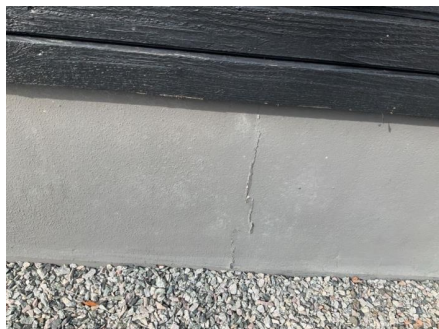
Sprekk i puss er registrert på fasade ved inngang.

Ytterligere undersøkelser anbefales etterfulgt av lokal utbedring.

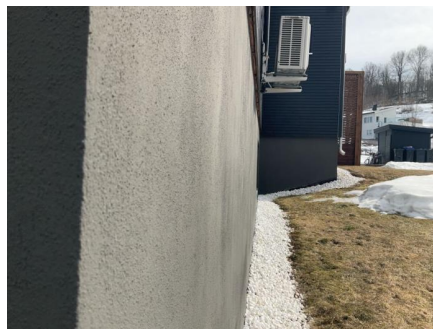
Ujevnheter i puss er registrert. Puss sitter ikke mot muren. Registrert på fasade mot sør/vest.
