# Åsmund Sveens veg 5 2407 ELVERUM

## Tilstandsrapport Eierskifte

Boligtype: Vertikaldelt tomannsbolig

Byggeår: 1999

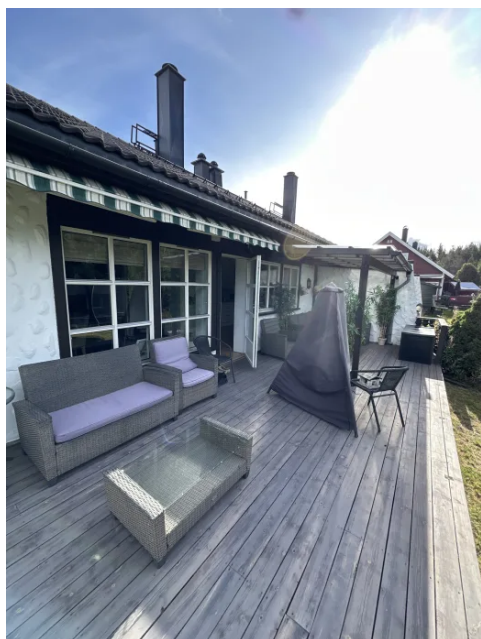
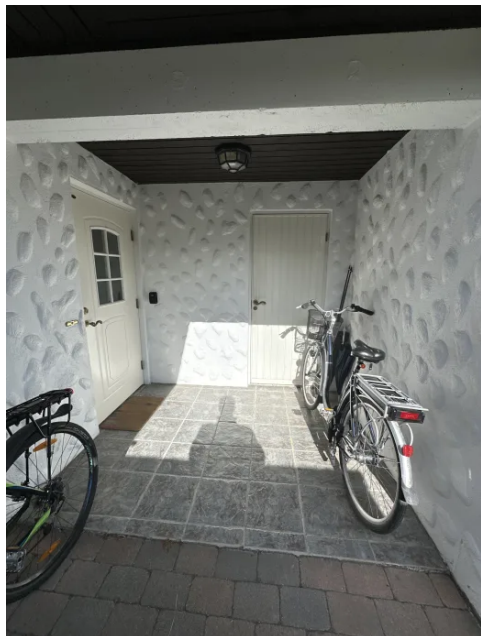
### 6.3 Balkong, terrasse, platting

Fundamenter er lagt direkte på bakken uten frostsikring, og bevegelser pga. tele i bakken må påregnes.

Det ble registrert «bom» i gulvflis. «Bom» kan blant annet oppstå visst det ikke er påført tilstrekkelig med flislim eller at flisa har mistet vedheft til underlaget. Mindre sprekker i fuger.

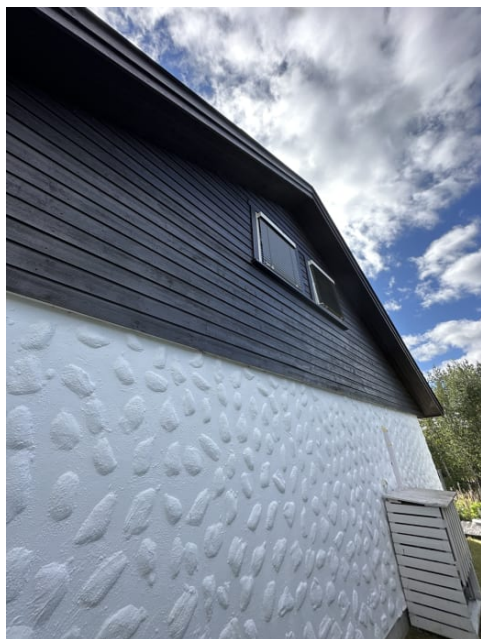
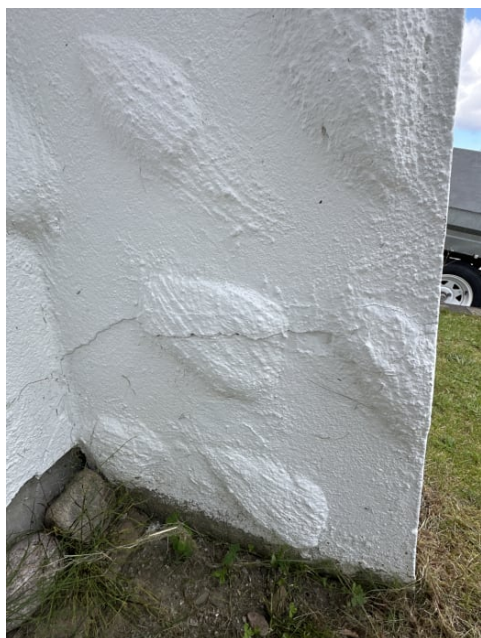
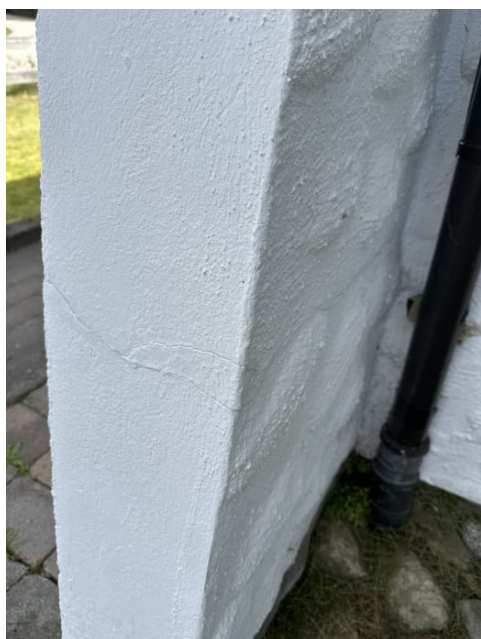
Det er manglende lufting av kledning. Manglende lufting gir økt risiko for fuktskader i konstruksjonen

Det registreres sprekker i murpuss, løpende observasjoner anbefales for å bekrefte eller avkrefte en negativ utvikling.

Det bør foretas tiltak for å bedre lufting av kledningen. Overflatebehandling må påregnes.

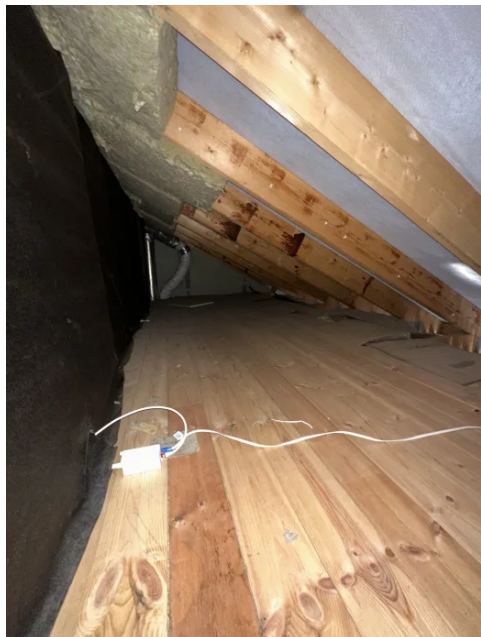
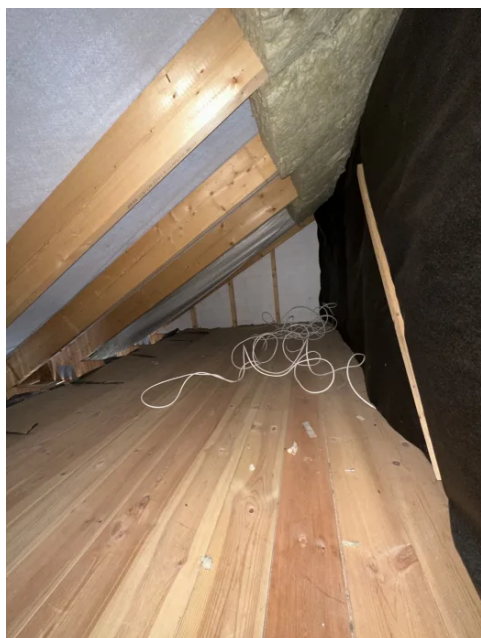
## 6.6 Loft (konstruksjonsoppbygging)

Duk må festes tilstrekkelig, antatt løsnet etter arbeid utført i vegg.

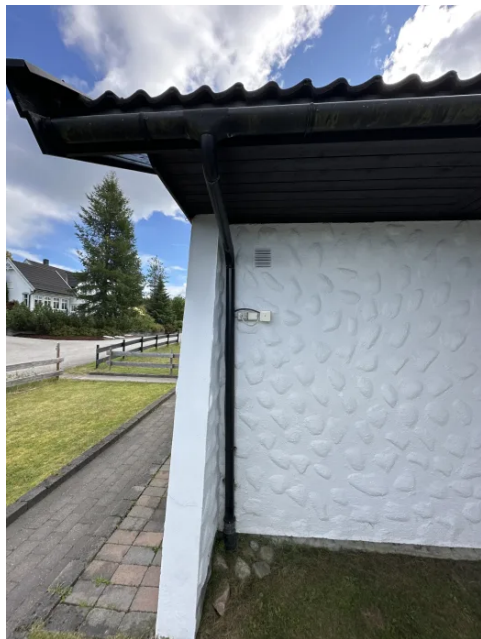
## 6.7 Renner og nedløp

| <p>Avflassing på gradrenner registreres.</p> <p>Det ble registrert buling/skade i nedløpsrør som er et symptom på frostspreng.</p> <p>Mer enn halvparten av forventet brukstid er passert på renner, nedløp og beslag.</p> <p>Jevnlig rengjøring av sluk, takrenner og nedløpsrør anbefales for å sikre god avrenning</p> <p>Nedløpsrør er ført til lukket avløp i grunnen. Avløpssystem i grunnen er ikke kontrollert.</p> | |

| <p>Overvåk tilstanden jevnlig. For å få tilstandsgrad 0 eller 1 må beslag/renner/nedløp skiftes ut, men tidspunktet for når dette er nødvendig er vanskelig å si noe om.</p> <p>Utbedring av nedløp med skade må påregnes.</p> | |

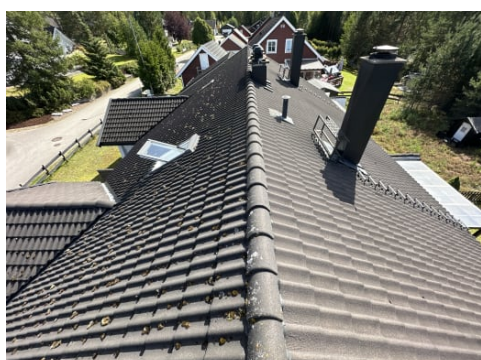
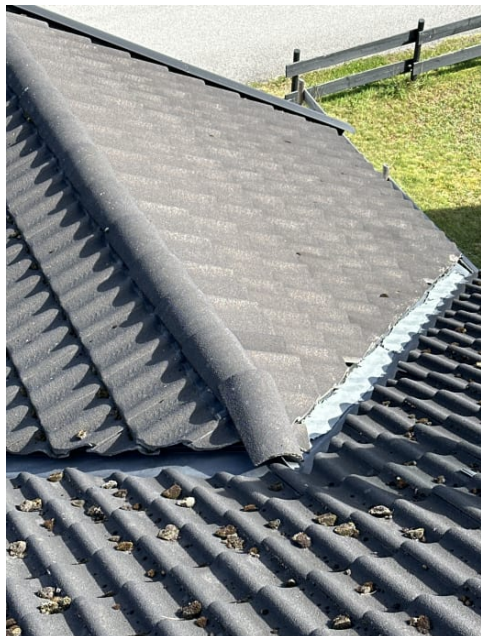
## 6.9 Takteking

| Er det skader på takstein, mosegroing, buler i papp, rust eller bulker i plater? | Ja |

Det anbefales jevnlig fjerning av mose fra takflaten for å redusere fuktbelastning og forlenge tekkingens levetid.

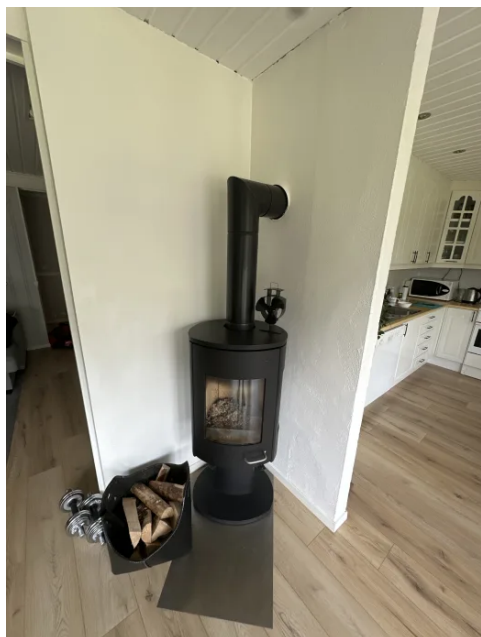
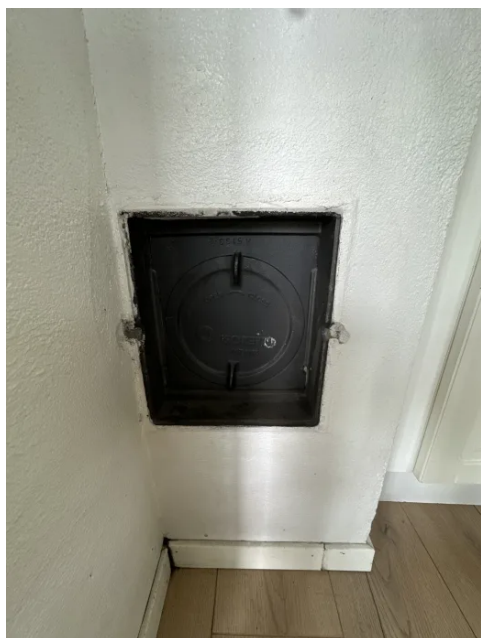
## 6.12 Ildsted/Skorstein

| Er det påvist avvik ved ildsted/feiluke/sotluke i forhold til avstand brennbart materiale? | Ja |

Det anbefales å montere ildfast plate under sotluke.

Tiltak for å øke avstanden til brennbart materiale må utføres.

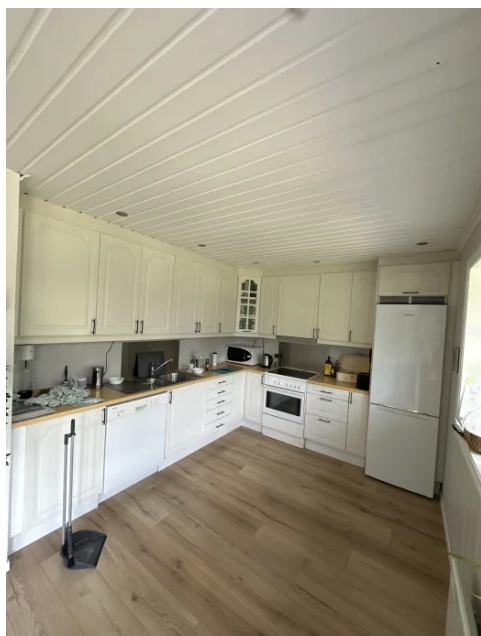
## 6.13 Kjøkken

Det er påvist skader på overflater/kjøkkeninnredning utover normal slitasjegrad.

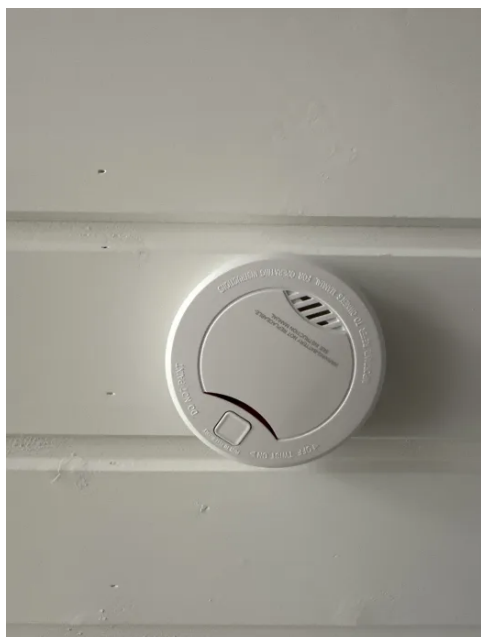
## 6.14 Lovlighet

Byggemeldte tegninger er ikke fremvist. Lovlighet kan derfor ikke kontrolleres. Anbefaler ytterligere undersøkelser.

Brannslukningsapparat eldre enn 10år.

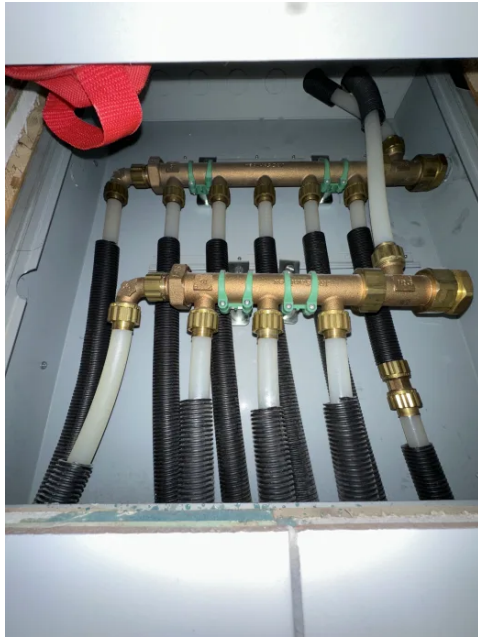
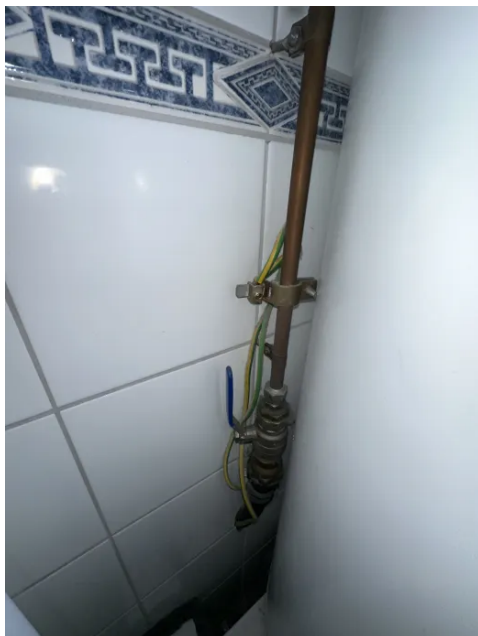
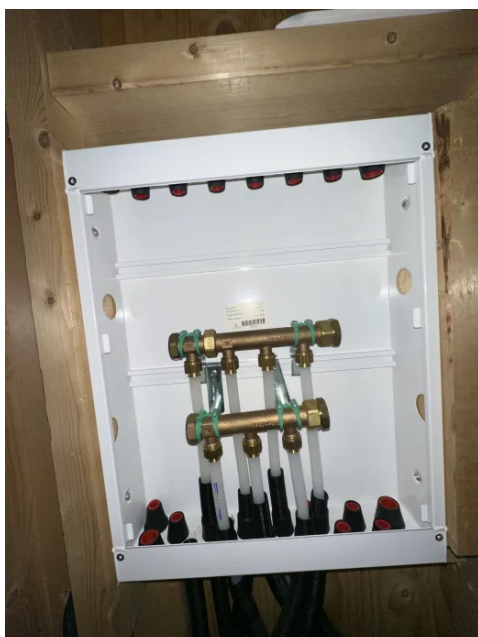
Ingen lekkasjer eller skader ble registrert, generelt anbefales regelmessig testing av hovedstoppekran for å kontrollere at den stenger ved en eventuell lekkasje.

Det bør foretas tiltak på anlegget som sikrer bedre løsning på eventuelt lekkasjevann fra rør i rør system.

Hovedstoppekran og rørkurser i fordelerskap anbefales merket for god oversikt.

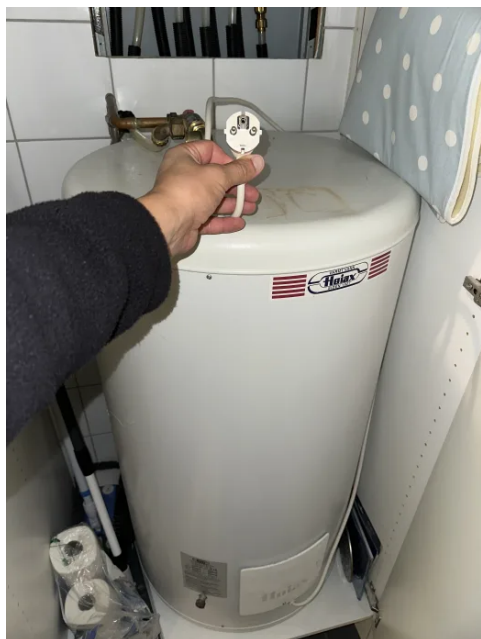
## 6.20 Varmtvannsbereder

Det er ikke behov for utbedringstiltak utifra at tanken fungerer i dag, men utifra alder kan skader plutselig oppstå på eldre tanker.

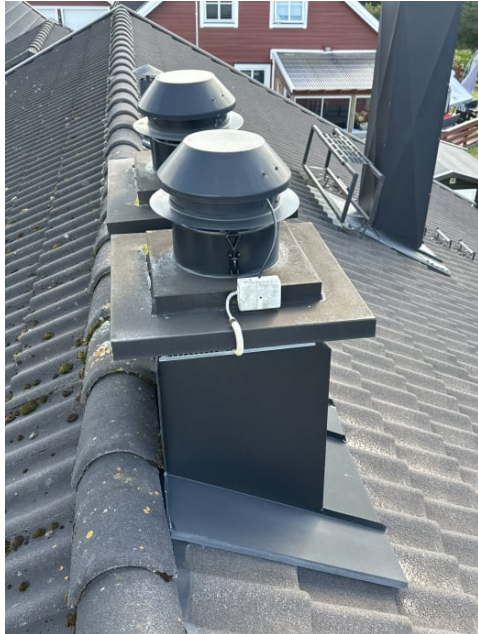
## 6.21 Ventilasjon

Det er påregnelig med utbedring/utskifting av sentralavtrekk pga høy alder.

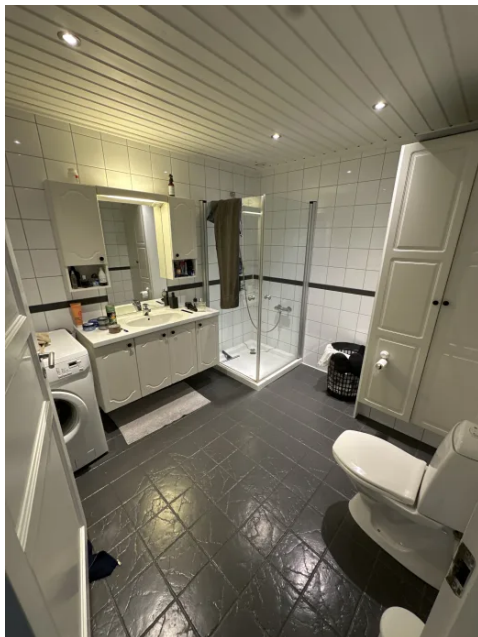
## 6.22 Våtrom: Bad 1.etasje

#### Det er behov for totalrenovering av våtrommet!

Overflater har passert forventet levetid, det er behov for totalrenovering av våtrommet. Det er registrert svelleskader på baderomsinnredning. Sluk er ikke mulig å kontrollere. Det registreres boom under fliser. Varierende fallforhold.

Badet har kort gjenværende brukstid og må totalrenoveres.

Ved renovering, påse at alle forhold med tettesjiktet, våtsone og sluk dokumenteres.

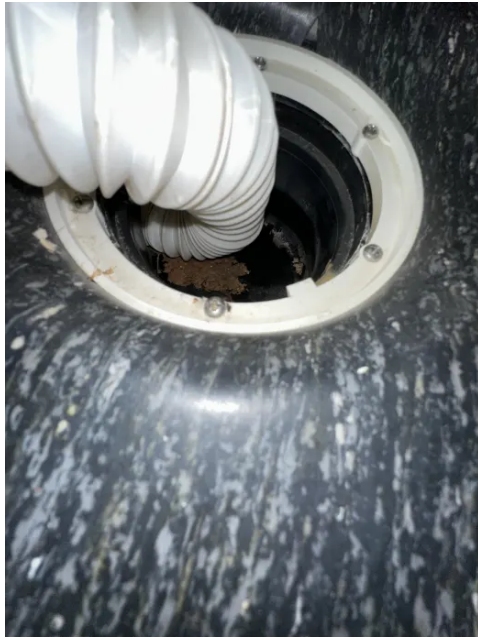
Det registreres hull tettesjikt/ gulvbelegg ved sluk. (TG3)

Hull i belegg rundt sluk må sveises/tettes, fare for lekkasje.

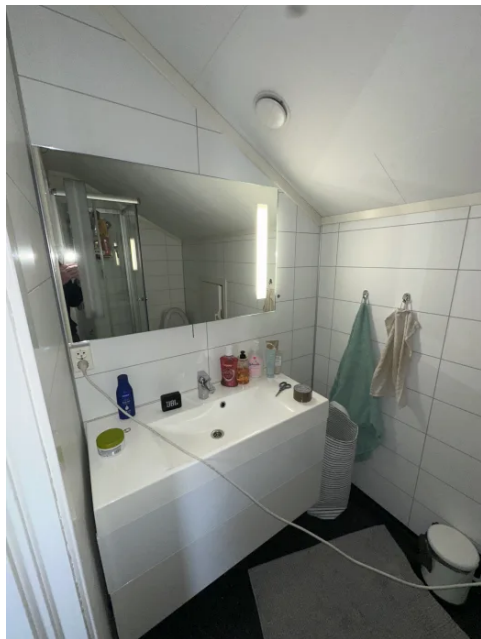
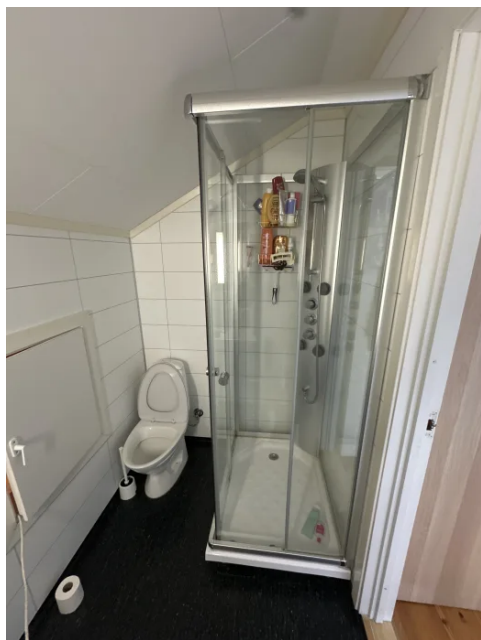
Det er ikke montert bunnlist under baderomsplater i våtsonen, noe som avviker fra monterings anvisninger.

Det påvist manglende silikon under baderomsplater, noe som avviker fra monterings anvisninger.
