Åsmund Sveens veg 5, 2407 ELVERUM

**Lys og koselig del av tomannsbolig  
med 4 soverom og 2 badrom.  
Solrik terrasse og hage mot  
sydvest. Garasje og utebod.**

**Salgsobjekt:** Del av tomannsbolig

03.09.2025

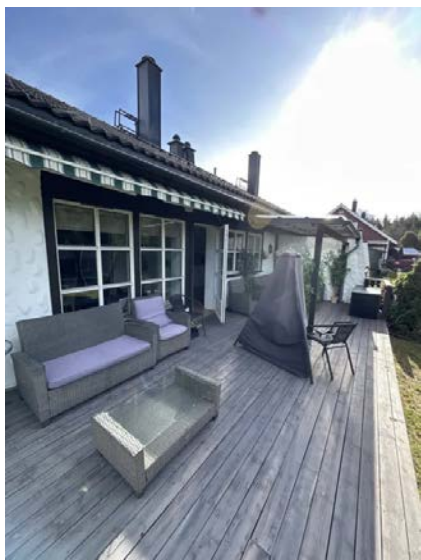
### 6.3 Balkong, terrasse, platting

Fundamenter er lagt direkte på bakken uten frostsikring, og bevegelser pga. tele i bakken må påregnes.

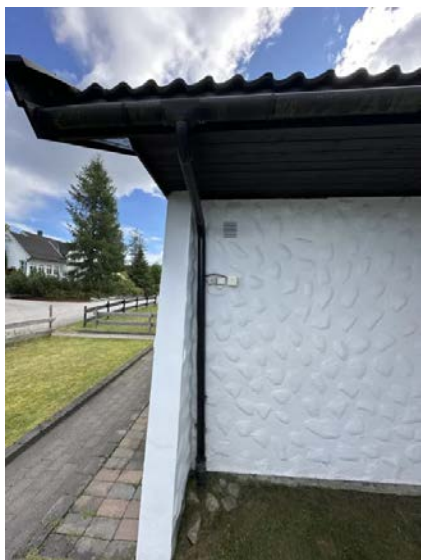
## 6.7 Renner og nedløp

Det ble registrert buling/skade i nedløpsrør som er et symptom på frostspreng.

Utbedring av nedløp med skade må påregnes.

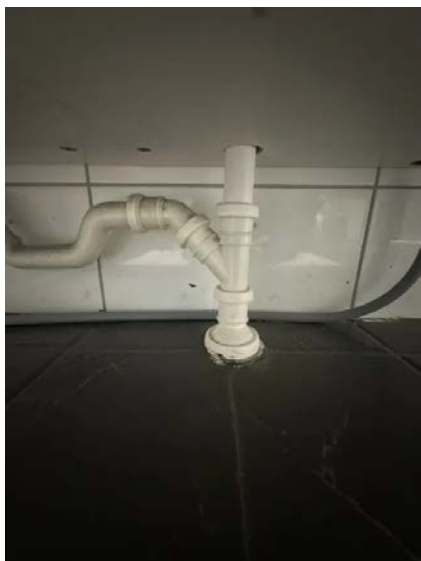
Det registreres hull tettesjikt/ gulvbelegg ved sluk. (TG3)

Hull i belegg rundt sluk må sveises/tettes, fare for lekkasje.

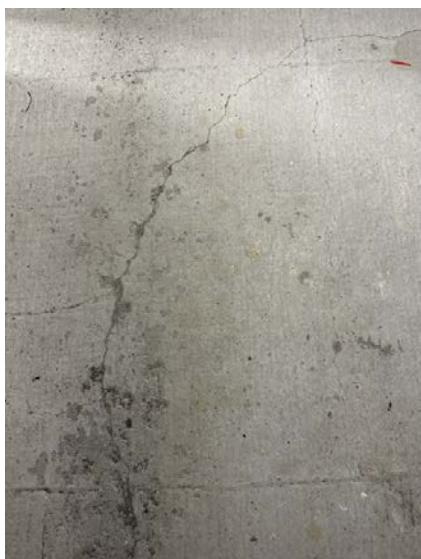
## 6.25 Øvrig: Garasjeplass

Støpt plate på mark. Sperretakkkonstruksjon. Undertak med trefiberplater. Montert leddport. Lys og strøm. Utvendig: Yttervegger av murte lettklinkerblokker. Malt murpuss. Yttervegg kledd med liggende panel i gavivegg. Saltakkkonstruksjon. Takflatene er tekket med takpanner. Lakkerte ståltakrenner og nedløp. Malt panelt ytterdør. Isbordbeslag. Observert synlig grunnmursplast over terreng. Riss og avskalinger i gulv.
