# Tilstandsrapport

Fritidsbolig

Åslivegen 288, 2890 ETNEDAL

Befaringsdato: 03.03.2025

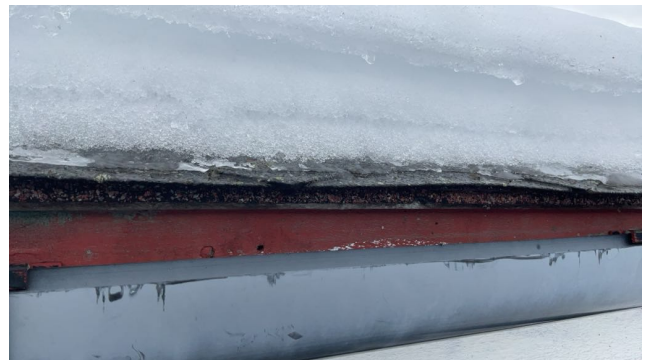
Tekking oppå eksisterende teking

- Tidspunkt for utskiftning av undertak nærmer seg.
- Overvåk tilstanden jevnlig. For å få tilstandsgrad 0 eller 1 må tekingen skiftes ut, men tidspunktet for når dette er nødvendig er vanskelig å si noe om.

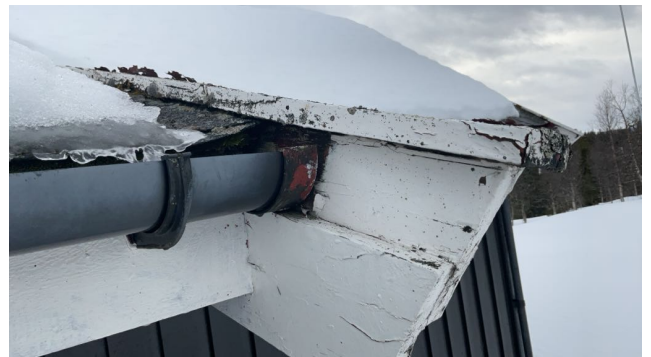
Slitasje med mosedannelse registrert, slitasje på vindskier og isbord

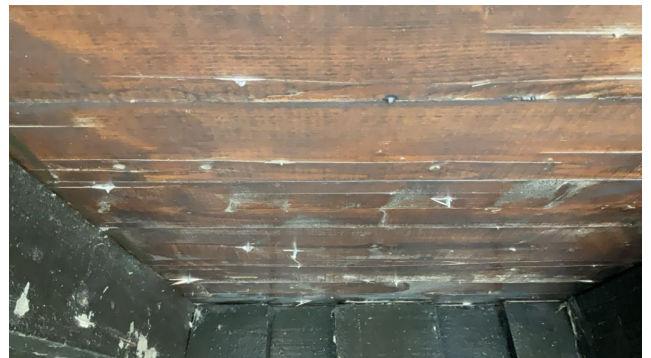
Synlig innfesting via undertak

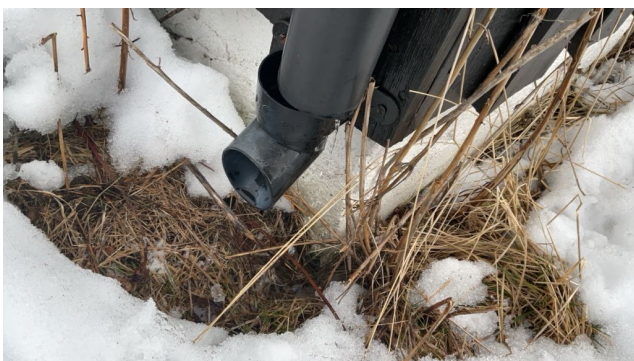
Manglende bortledning av takvann

- Stigetrinn for feier må monteres.
- Overvåk tilstanden jevnlig. For å få tilstandsgrad 0 eller 1 må beslag/renner/nedløp skiftes ut, men tidspunktet for når dette er nødvendig er vanskelig å si noe om.
- Det bør lages system for bortledning av vann fra taknedløp ved grunnmur.
- Det må foretas tiltak for å lukke avviket.

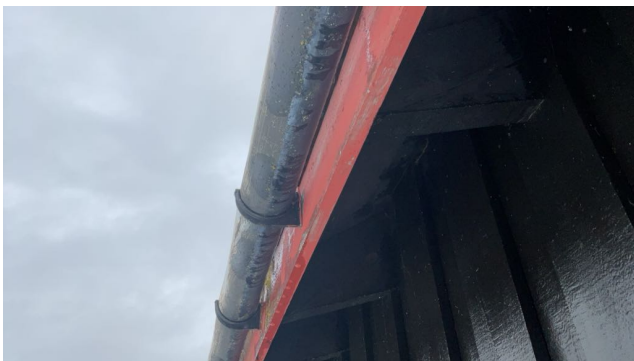
Takrenner er preget av elde, sprekk i en renne og må skiftes.

Slitasje på renner med punkt lekkasje

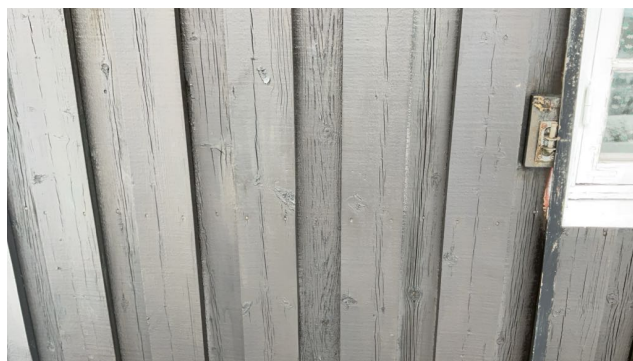
- Det er påvist spredte råteskader i bordkledningen.
- Det er værslitt/oppsprukket trevirke/trepaneler.

Slitasje og sprekkdannelse i kledningsbord

- Det må foretas tiltak for å lukke avviket.
- Råteskadet trekledning må skiftes ut.

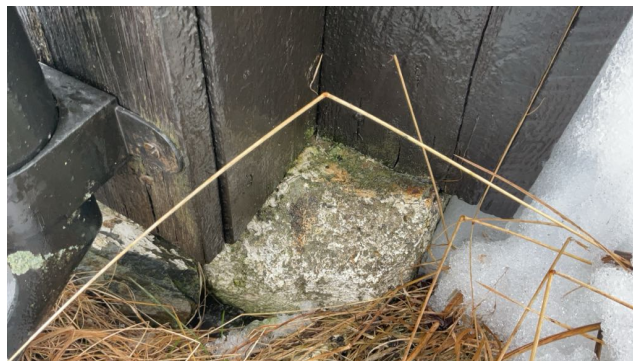
Råte i kledning/yttervegg, utsatt for fuktpåkjenning

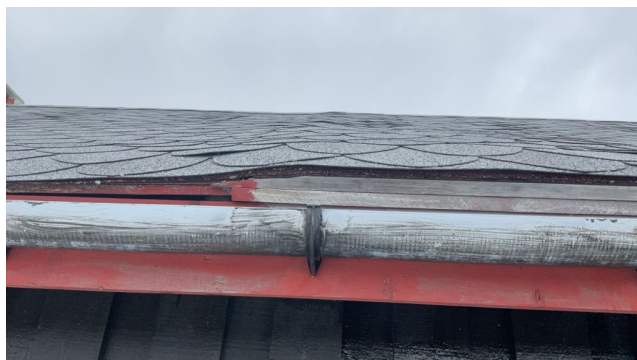
Skjevheter i takkonstruksjon

- Lokal utbedring bør utføres.

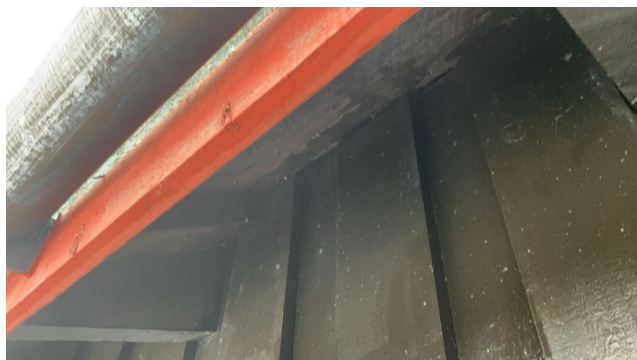
Takkonstruksjon har begrenset inspeksjonsmuligheter da det er en lukket konstruksjon, det er fra takfot ikke registrert lufting av konstruksjon og trolig svært begrenset. Det må tas hensyn til at kondensering av konstruksjonen kan forekomme og fare for innvendige lekkasje og skade i konstruksjon som følge av manglende lufting og begrenset isolasjon av konstruksjonen. Innvendig er det fuktskjolder i himlinger, der årsakssammenheng er nærliggende overganger pipestamme, tidligere lekkasje og kondens fra takkonstruksjonen som følge av bemerkede avvik. Ved skifte av tak bør det foretas etablering av lufting og etterisolering.

Ingen/begrenset lufting

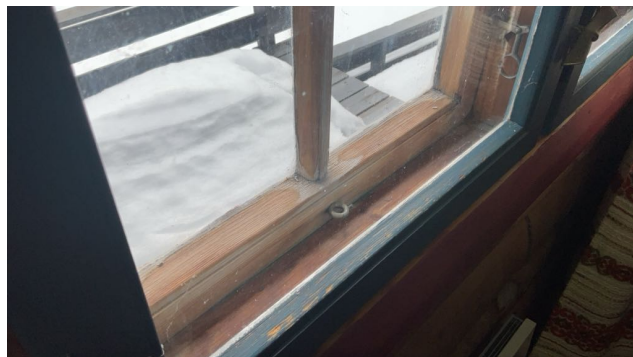
Vinduer er preget av elde og slitasje

- Det må foretas tiltak for å lukke avviket.

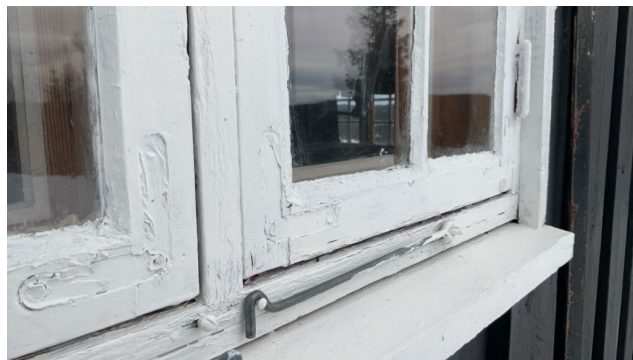
Sorekddannelse i treverk og kitt

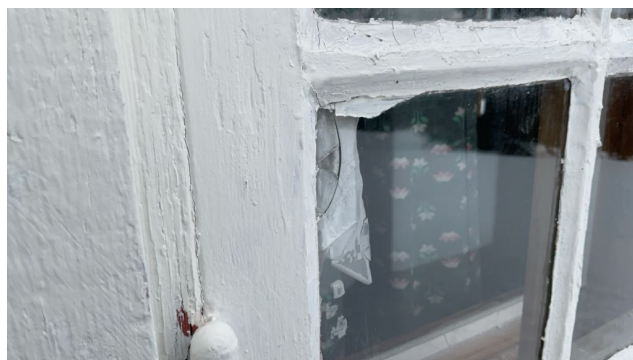
Knust glass

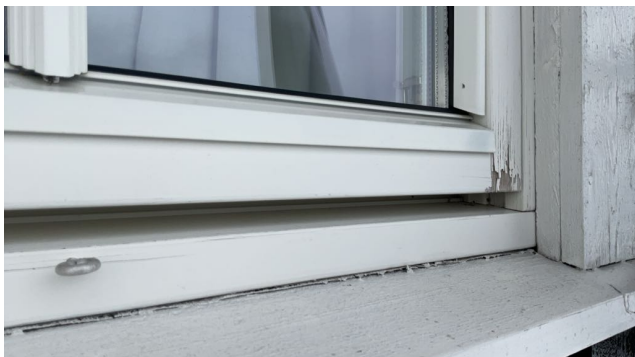
Vedlikeholdsbehov

- Det må foretas tiltak for å lukke avviket.

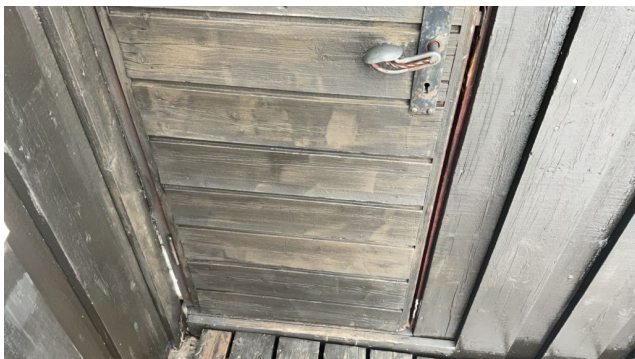
Vedlikeholdsbehov

- Det må foretas tiltak for å lukke avviket.

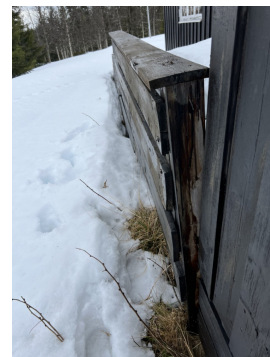
- Balkonger/terrasse er snødekt og derfor ikke nærmere vurdert.
- Rekkverket er for lavt i forhold til dagens krav til rekkverkshøyder.
- Det er påvist andre avvik:

Skjevhet i rekkverk

- Rekkverkshøyde må endres for å tilfredsstille krav på byggemeldingstidspunktet.
- Det må foretas tiltak for å lukke avviket.
- Det bør foretas nærmere undersøkelser av balkong/terrasser når den er snøfri.

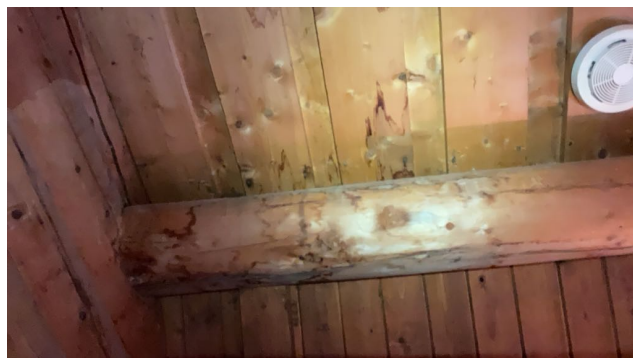
Slitasje på overflater forventet levetid er oppmot oppbrukt og utskifting av enkelte rom bør vurderes selv om bygningsdel fungerer.  
Fuktskjolder i himling stedvis, ifølge eier er det fra før tak ble skiftet og må holdes under tilsyn. Ikke foretatt tiltak av lukkede konstruksjoner og må hensyntas.

Fuktskjolder

Må foretas tiltak for å lukke avvik, medtatt utbedring for teknisk rom. (avvik i kostnadsestimat kan forekomme)

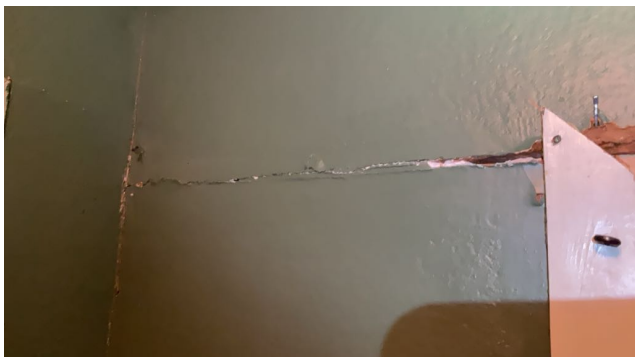
Slitasje/skader på plate

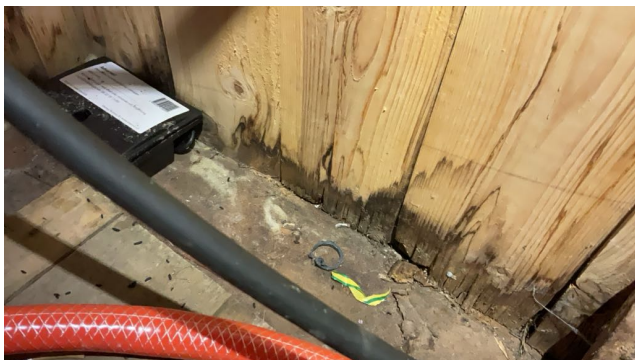
Fra teknisk eom er det registrert råteskader i vegg og overgang gulv, anbefaler nærmere undersøkelse og avdekking av skade

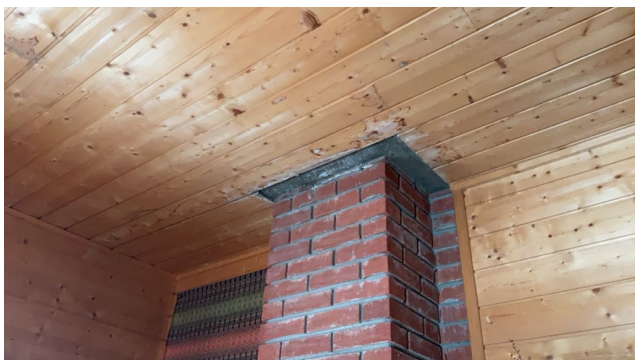
Fuktskjolder

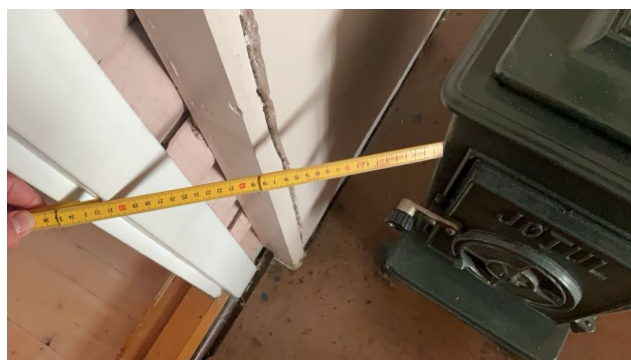
For kort avstand til brennbart materiale

Må foretas tiltak for å lukke avvik.

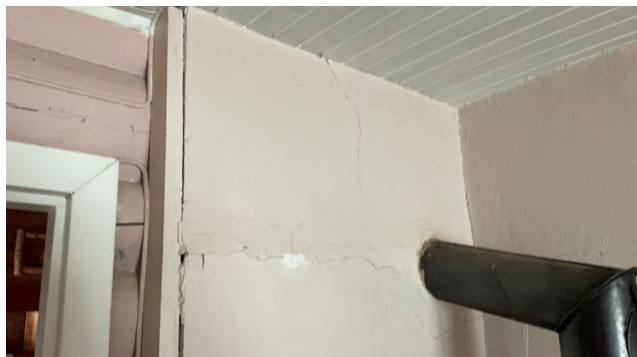
Sprekker i brannmur ved røykrør fra soverom

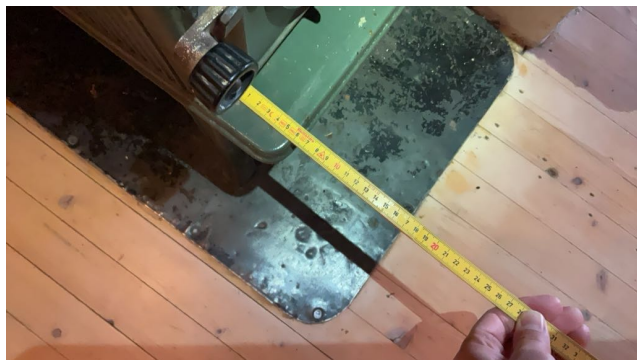
Plate på gulv under ovn er for kort ihenhold til krav

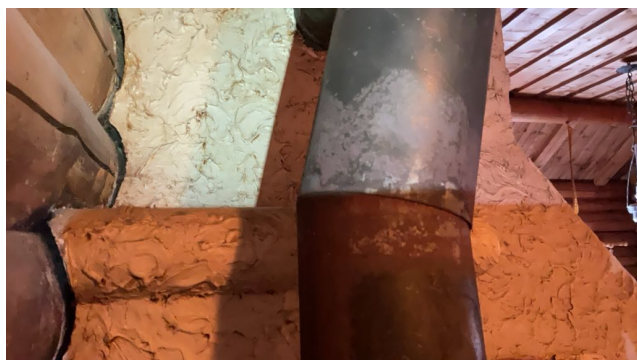
Slitasje og overgang skjøt er ikke egnet på røykrør

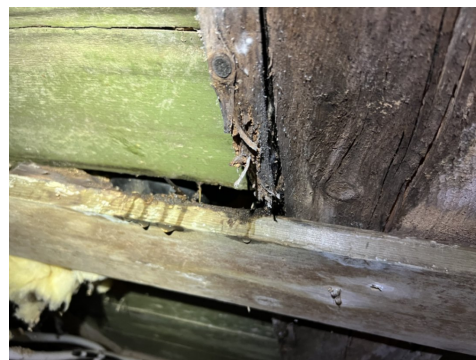
Det er fra luke i gulv på toalettrom bemerket muggsopp og høyt fuktnivå i kryprom. Rundt lekkasjeområde fra avløp fra bad var det råte i konstruksjonen, anbefaler avdekking og utbedring. Resterende kryprom/gulvkonstruksjon ligger svært nærme grunnmur av stein og jordholdige masser som blir utsatt for oppfukting fra grunn, disse områdene var ikke mulig å inspisere og kan ikke utelukkes avvik/skader. Må foretas nærmere undersøkelse og tiltak, der kostnadsestimat kan avvike og etterisolering/renovering av gulvkonstruksjonen vurderes. Det ble registrert spor etter mus i konstruksjon og åpninger med dels uisolerte deler på gulv som nærliggende er av flisfylling. Konstruksjon kan ikke utelukkes ytterligere tiltak enn hva som er avdekket, og vil avdekket ved inngrep i konstruksjonen for få et helhetlig bilde av konstruksjoner. Bunnsviller/bærekonstruksjoner var skjult og bør holdes under tilsyn.

Stedvis bemerket råte i konstruksjon, synlig lekkasje fra avløpsrør og på befaring var det lekkasje ned via gulvkonstruksjon

- Vær oppmerksom på denne risikoen, overvåk tilstanden og undersøk dette nærmere, helst med hjelp av en fagkyndig.
- Det må foretas tiltak for å lukke avviket.

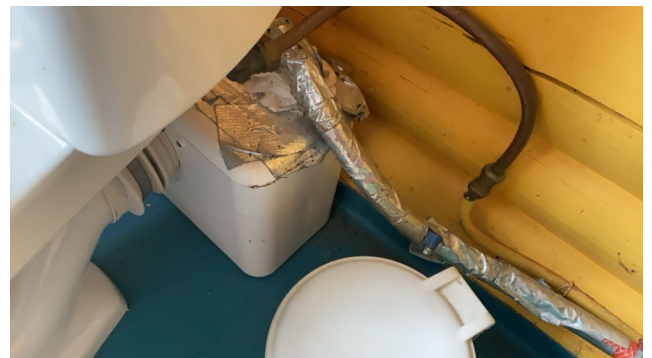
Ufagmessighet

- Det må foretas tiltak for å lukke avviket.
- Mekanisk avtrekk bør etableres på toalettrom.

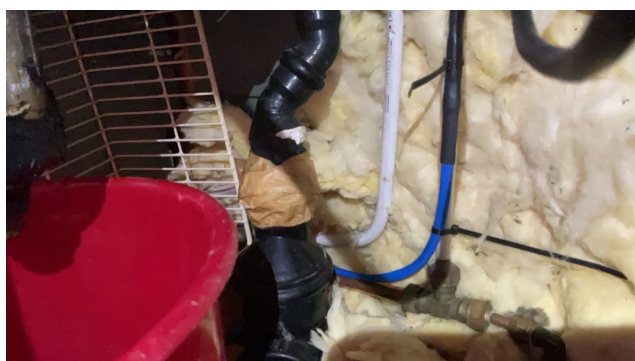
Ufagmessig overgang

- Skader på anlegget må utbedres.
- Skal avviket lukkes, må løsning på lufting av kloakk etableres.

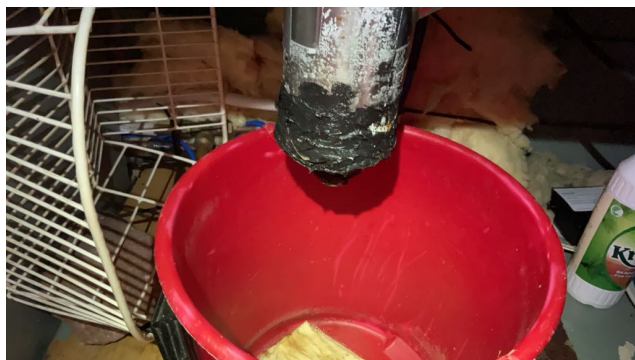
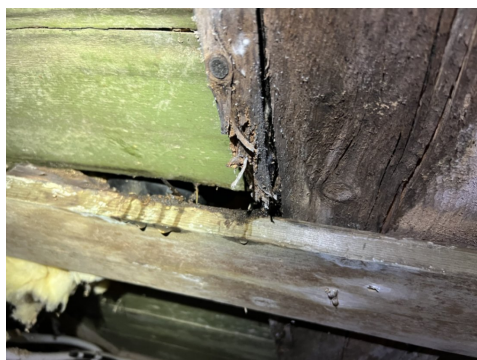
- Det er ikke påvist tilfredsstillende lufting av avløpsanlegget.
- Mer enn halvparten av forventet brukstid er passert på innvendige avløpsledninger.
- Det er påvist at det drypper/lekker fra avløpsrør/skjøter.

Ved funksjonstest var det lekkasje ved bruk av avløp og ned i gulvkonstruksjon i kryprom

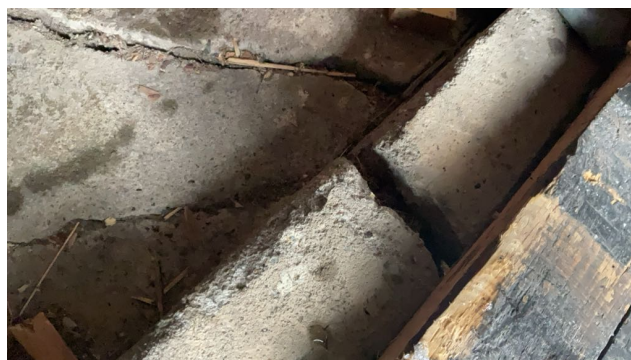
- Grunnmuren har sprekkdannelser.
- Det er avvik:

Fundamentert på terreng som var vanlig på oppføringstidspunkt. Dette er en risikokonstruksjon med henhold fuktpåkjenninger og bevegelser fra tele/setninger fra grunn, som er årsaksammenheng med registrert skjevhet i hytta.

Sorekk med utglifåding registrert fra utvendig bod

Forholdene bør holdes under oppsikt og utbedringer må vurderes om forholdene skulle endre seg.
