# Tilstandsrapport

Enebolig

Trangsmyr 35 , 1634 GAMLE FREDRIKSTAD

Befaringsdato: 26.02.2026

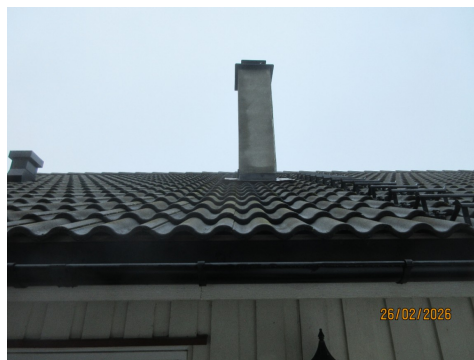
Fare for nedras av snø/is, med personskafe som følge.

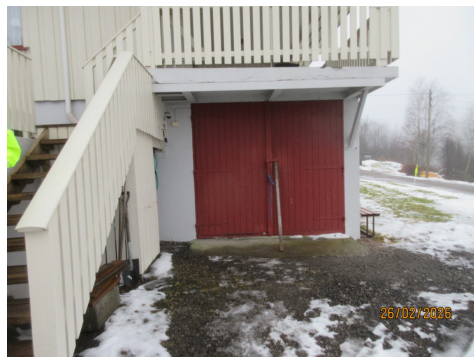
## TG 2 Balkonger, terrasser og rom under balkonger

- Mer enn halvparten av forventet brukstid er passert på tettesjikt/membran.
- Det er avvik:

Må sjekkes ytterligere når det er snøfritt.

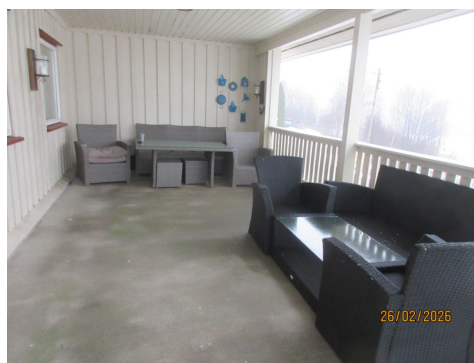
Veranda med adkomst fra stu

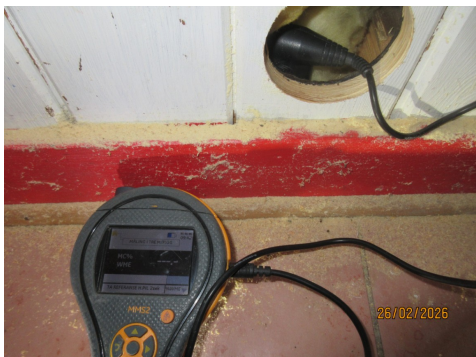
- Det er mulighet for at det kan forekomme vannlekkasje på våtrommet hvor vann ikke vil gå til sluk.
- Det er påvist at høydeforskjell fra topp slukrist til gulv/synlig topp membran ved dørterskel er mindre enn 25 mm.
- Det er påvist at noen fliser har bom (hulrom under).
- Det er påvist avvik i fallforhold til sluk i forhold til krav i forskrift på byggetidspunktet.

- Et bad med manglende/reduert fall til sluk blir mindre funksjonelt og sikkert for brukeren. Dette kan medføre stående vann på gulvet, vann som ikke ledes effektivt til sluket, økt risiko for at vann renner ut av rommet og redusert sklisikkerhet på gulvet.
- Eventuelt lekkasjevann fra utstyr utenfor dusjsone vil ikke ha en naturlig vei til sluket. Dette kan føre til at vann samler seg på gulvet og potensielt renner ut av rommet eller trenger inn i konstruksjonen.

Fallforhold må utbedres for å tilfredsstille forskrifter. Evt montere vannstoppeventil. Fare for fuktskade i konstruksjonen ved lekkasje. Følge med på utvikling. Bom i fliser kan føre til sprekk/slipp i fliser.

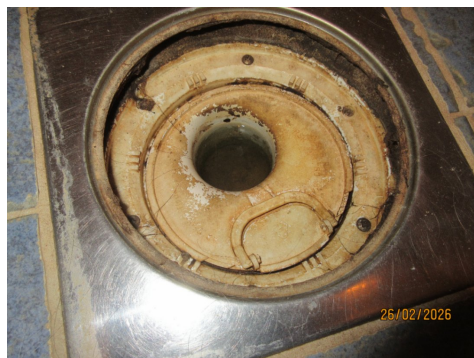
Eldre slukløsning, begrenset gjenværende forventet levetid. Bør byttes ved oppussing. Fare for lekkasje.

- Overvåk tilstanden jevnlig. For å få tilstandsgrad 0 eller 1 må slukløsningen skiftes ut og sannsynligvis må også membransjiktet skiftes/utbedres. Det er imidlertid vanskelig å si noe om tidspunktet for når dette er nødvendig.
- Eldre sluk av plast er ofte utsatt for lekkasjer og særlig i overganger. Eventuelle lekkasjer kan medføre fuktskader på tiliggende konstruksjoner.
- Det er viktig å merke seg at levetiden til en membran varierer basert på kvalitet, installasjon og bruk. Eldre membraner kan bli sprø og sprekke opp, noe som fører til at de mister sin vanntettende funksjon. Dette kan resultere i vannlekkasjer gjennom vegger og gulv og fuktskader.

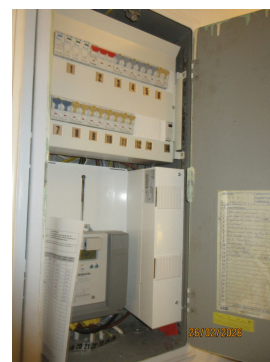
El skap hovedetg

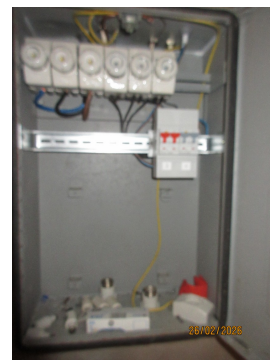
El skap kjeller

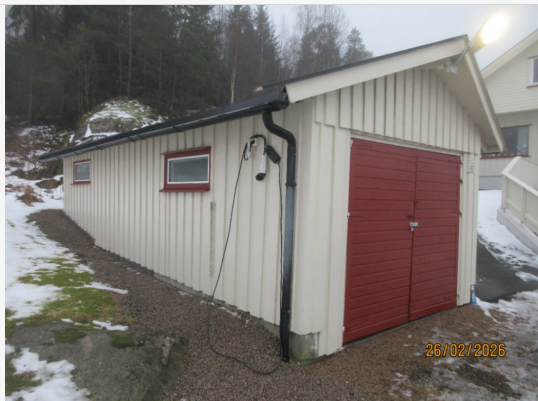
### Garasje

Sidebygg, enkelt innredet og benyttet av eier som bodplass/kontor. Tregulv samt trepanel på vegger og tak. Eier har ved opprydning etter befaringsoppdaget fukt/råteskade i gulv og vegg mot bakside.

Fare for skjult skade/råte i konstruksjonen, utbedring må påregnes.
