# Tilstandsrapport

📍 Skillebekkgata 45, 5522 HAUGESUND

# gnr. 28, bnr. 702, snr. 3

Rapportdato: 27.08.2025

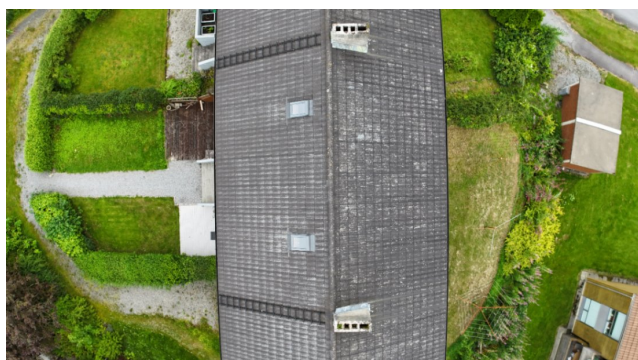
Taktekkingen er av stål/aluminiumsplater.  
Tekkingen er besiktet fra bakkeplan og ved lett bruk av drone uten å påvise vesentlige feil som manglende tekking eller større skader.  
Normal levetid for takpanner av metall er 30 - 60 år.  
Evt. undertaksbelegg er skjult og ukjent.

Merk alder nærmer seg 50 % av forventet levetid.

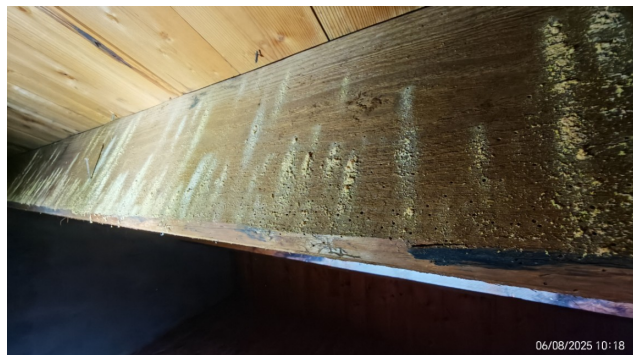
- Det er begrenset/dårlig ventilering av takkonstruksjonen.
- Det er påvist avvik rundt gjennomføringer i takflaten.

Tilfredsstillende lufting iht. anbefaling kan ikke påvises, og det er påvist spor av mott / borebille i konstruksjonen.  
Det er noen fuktmerker i tak, men ikke påvist forhøyet fuktighet. Tak er skiftet etter byggeår.

Basert på utførte fuktmåling på befaring er forhold akseptable, men forhold kan forandre seg gjennom årstidene. Det er ikke kjent hvordan lufting av konstruksjonen evt. er i varetatt.

Svak ventilering av kaldtloft kan føre til fuktopphopning, kondens, muggsopp, råte og isdannelse på taket. Dette kan skade konstruksjonen, redusere isolasjonsevnen og øke oppvarmingskostnadene. Løs problemet med bedre lufting, tette dampsperrer og fjern hindringer i ventilasjonsåpningene.

\*\* Eier opplyser de vil behandle treverket mot mott før salg.

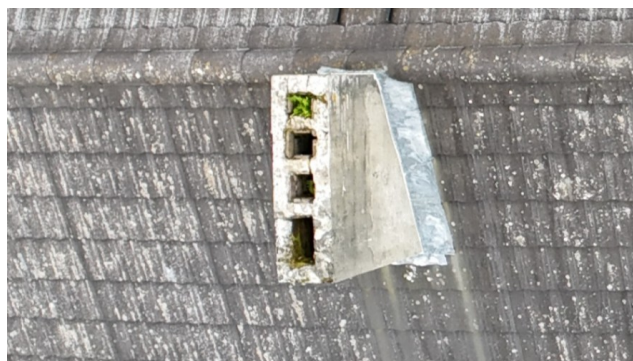
Pipe/lufteløp ser ut til å være delvis tett.

Pipe har slitasje og elde.

Interesserte bør være forberedt på at eldre piper kan kreve utbedringer, for eksempel innsetting av rør i skorsteinen, med mindre det foreligger dokumentasjon som tilsier noe annet.

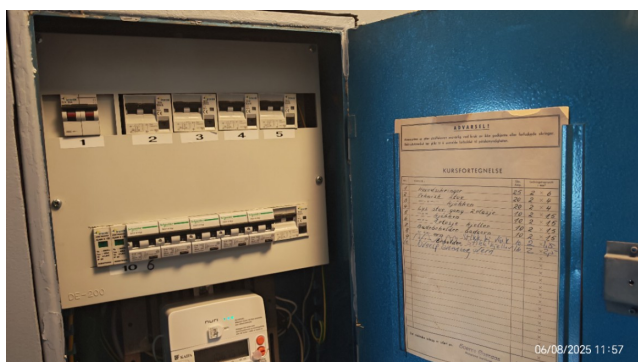
1. At deler av det elektriske anlegget og/eller elektriske komponenter som ledninger, kontaktpunkt mm. har passert 20 år.
2. Det ser ut som det er utført elektrisk arbeid etter 1999 uten det foreligger samsvarserklæring.

Samsvarserklæringen er dokumentasjon for at det elektriske arbeidet er prosjektert og utført av en installatørbedrift. Når samsvarserklæring mangler bør interesserte påregne at minimum deler av det elektriske anlegget er montert uten bruk av registrert elektro innstillingsvirksomhet. Kravet til samsvarserklæring kom i 1999.
