Tilstandsrapport

Del av tremannsbolig

Holbergs gate 32, 4009 STAVANGER

Befaringsdato: 17.03.2025

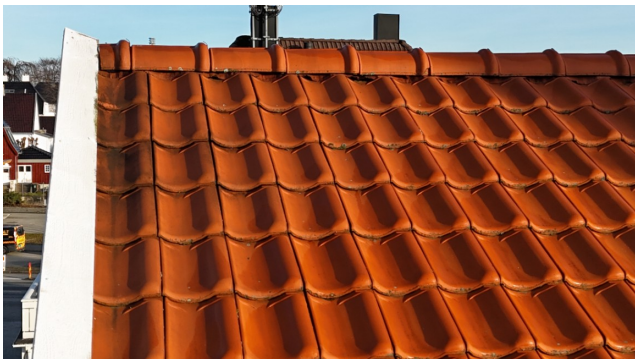
Taktekingen er av tegltakstein.

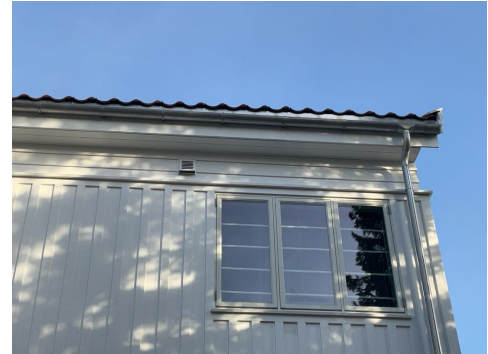
! TG 2 Nedløp og beslag

Renner og nedløp i aluminium.

Det anbefales å montere snøfangere over gangareal for å unngå skader etter snøras fra taket.

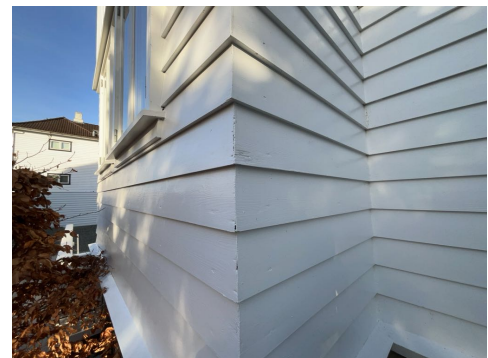
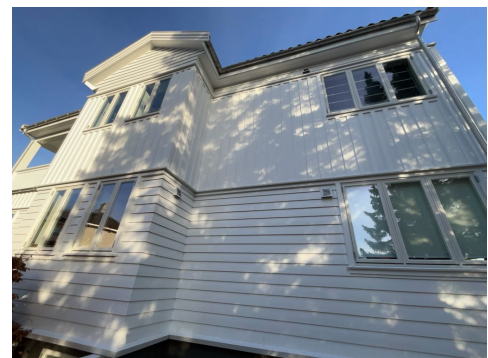
! TG 2 Veggkonstruksjon

Veggene har trekonstruksjon av ukjent utførelse. Fasade/kledning har liggende og stående bordkledning.

- Det er påvist spredte råteskader i bordkledningen.

- Råteskadet trekledning må skiftes ut.

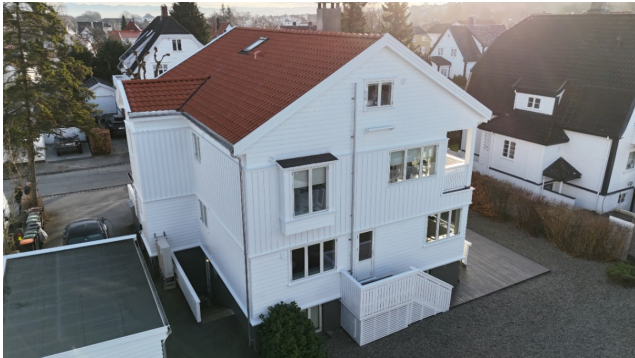
! TG IU Takkonstruksjon/Loft

- Det må gjennomføres ytterligere undersøkelser.
- Innhent dokumentasjon, om mulig.

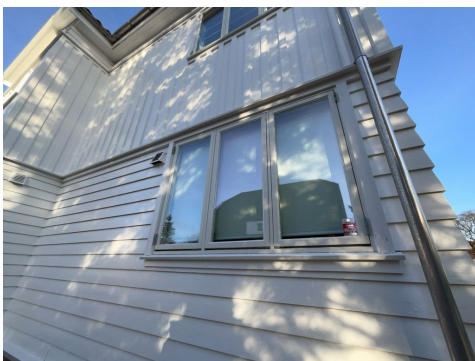
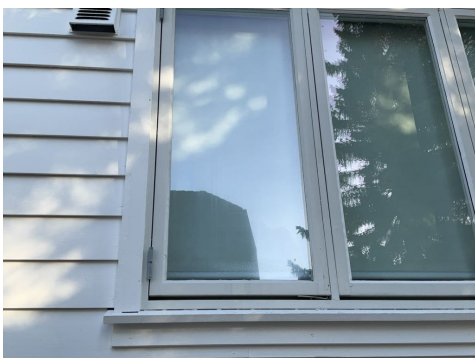
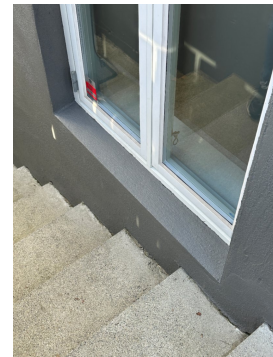
! TG 2 Vinduer

Bygningen har malte trevinduer med 2-lags glass.

Feil på sålebank på kjellervinduer kan føre til fukt/råteskader på trekarmen.

- Vinduer med punkterte/sprukne glass må påregnes skiftes ut, enten hele vinduet eller kun selve glassene.

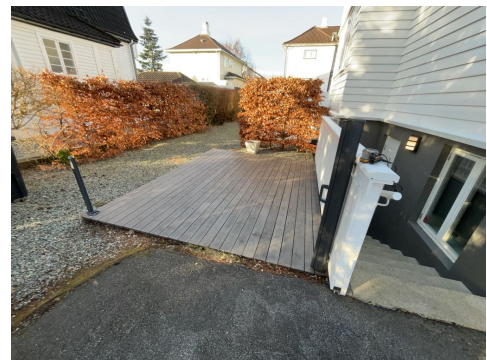
! TG 1 Balkonger, terrasser og rom under balkonger

Terrasseplattning vet inngangsparti.

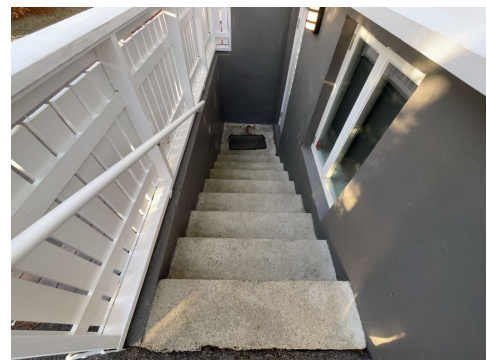
! TG 1 Utvendige trapper

Kjellertrapp i betong.

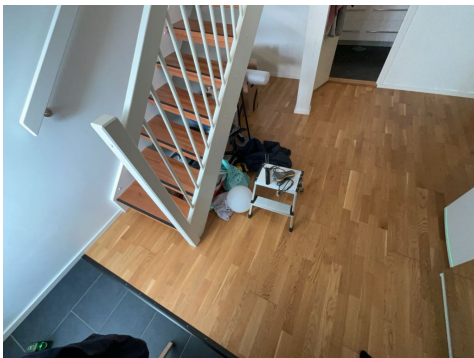
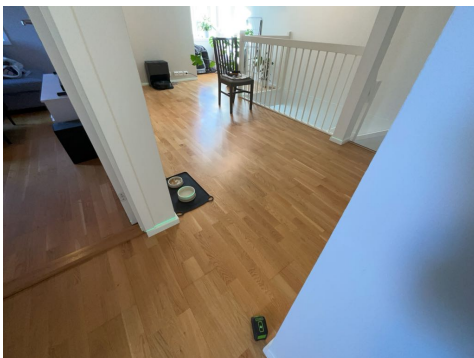
! TG 1 Overflater

- Det er målt høydeforskjell på mellom 15-30 mm gjennom hele rommet. Tilstandsgrad 2 gis med bakgrunn i standardens krav til godkjente måleavvik.
- Målt høydeforskjell på mellom 10 - 20 mm innenfor en lengde på 2 meter. Tilstandsgrad 2 gis med bakgrunn i standardens krav til godkjente måleavvik.

- For å få tilstandsgrad 0 eller 1 må høydeforskjeller rettes opp. Det vil imidlertid sjelden være økonomisk rasjonelt som et enkeltstående tiltak i en bolig som dette. Dersom boligen en gang skal renoveres, kan man vurdere slike tiltak.

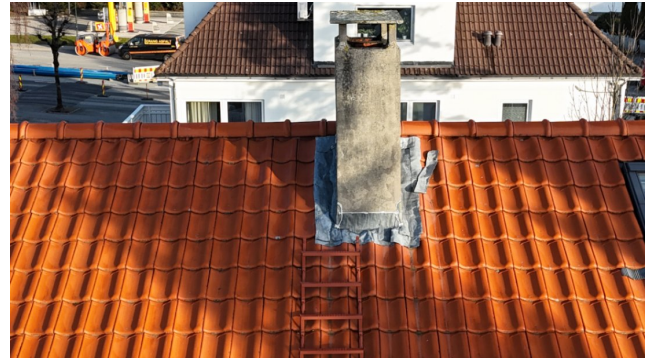
TG IU Pipe og ildsted

Boligen har mursteinspipe, denne er ikke i bruk i denne seksjonen.

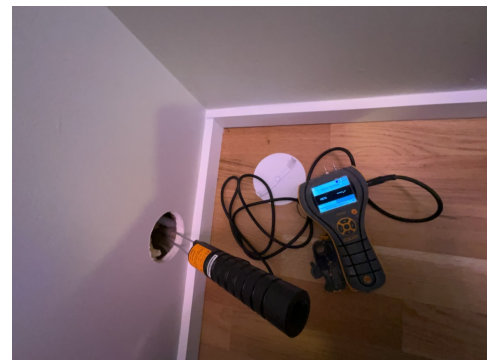
TG 1 Rom Under Terreng

Veggene har plater. Gulvet har parkett. Hulltaking er foretatt uten å påvise unormale forhold. Fuktkvotemåling (vekt%) i konstruksjonen ble målt til 0. Fuktsøk er foretatt i eksisterende hull i gang mot grunnmur.

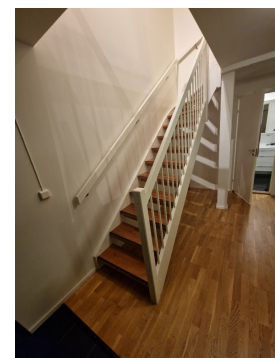
TG 1 Innvendige trapper

Boligen har malt tretrapp med beiset furutrinn.

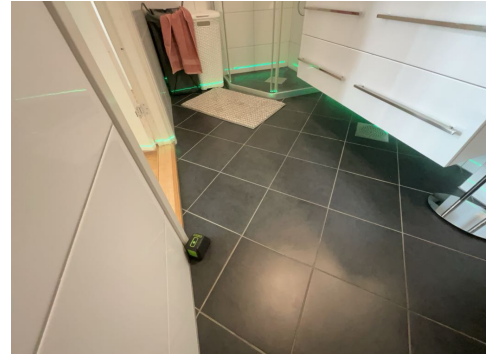
! TG 1 Overflater vegger og himling

- Det er påvist avvik i fallforhold til sluk i forhold til krav i forskrift på byggetidspunktet.

- Våtrommet fungerer med dette avviket.

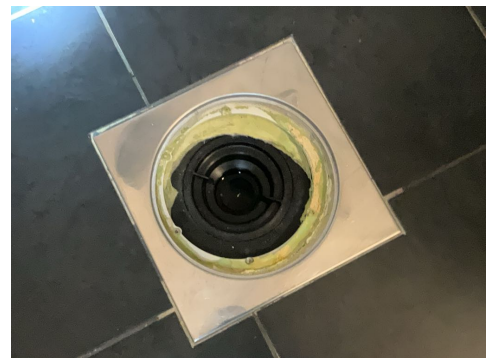
! TG 1 Sluk, membran og tettesjikt

Det er plastsluk og smøremembran med ukjent utførelse.

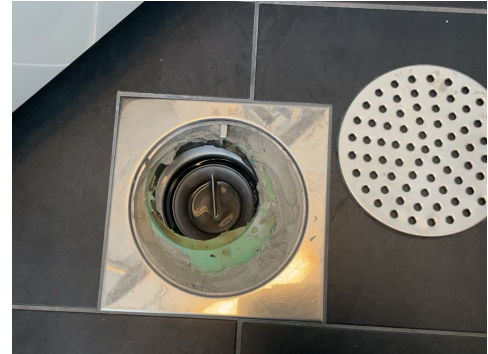
! TG 1 Sluk, membran og tettesjikt

Det er nyere stålsluk og smøremembran med ukjent utførelse.

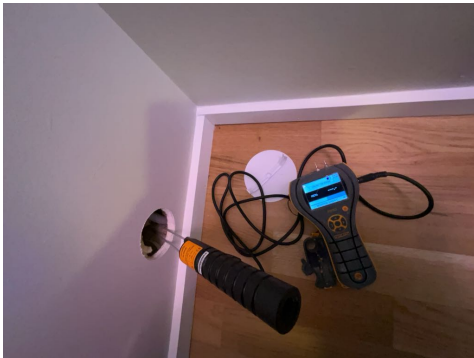
TG 1 Tilliggende konstruksjoner våtrom

Hulltaking er foretatt uten å påvise unormale forhold. fuktsøk er foretatt i eksisterende hull i stue.

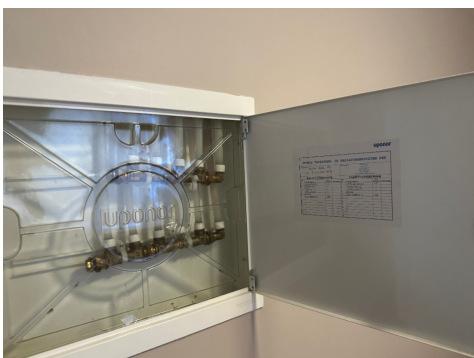
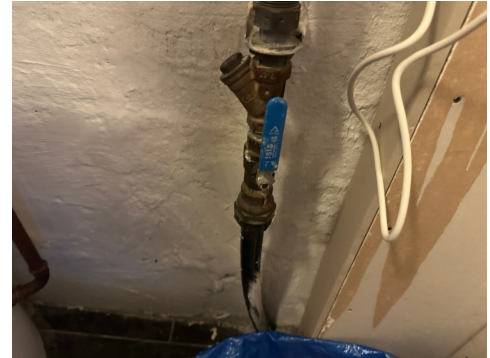
TG 1 Vannledninger

Innvendige vannledninger er av plast (rør i rør). Det er besiktiget i rørskap.

Hovedstoppekran er plassert i teknisk rom i kjeller.

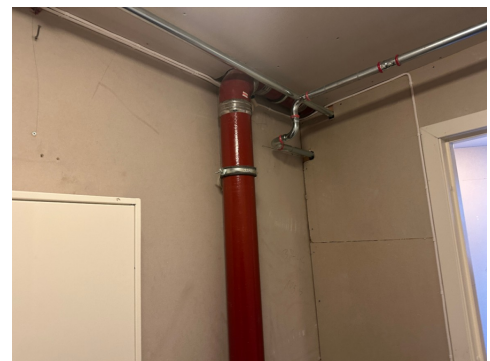
TG 1 Avløpsrør

Det er avløpsrør av støpejern og plast.

Nyere støpejernsrør er synlige i kjeller.

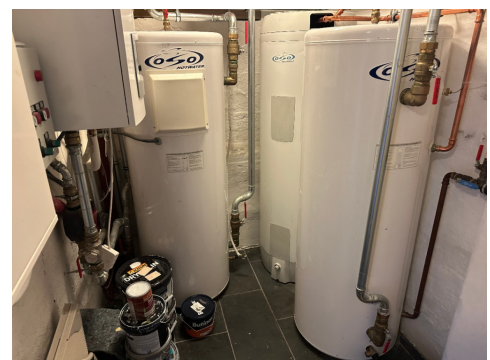
TG 1 Varmtvannstank

Varmtvannstanken er på ca. 300 liter.

Fellesanlegg for varmtvann og vannbåren varme.

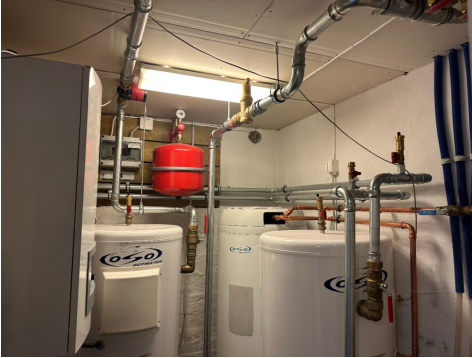
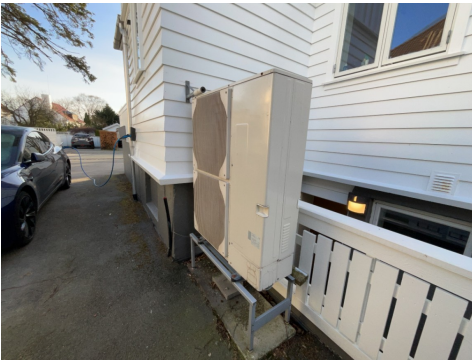
TG 1 Vannbåren varme

Vannbåren varme med luft til vann varmpumpe (fellesanlegg)

Utedel på varmeanlegget

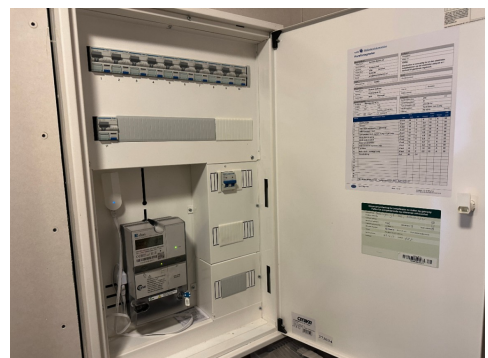
⚠ TG 2 Elektrisk anlegg

10. Er det tegn på at kabelinnføringer og hull i inntak og sikringsskap ikke er tette, så langt dette er mulig å sjekke uten å fjerne kapslinger?
Nei
11. Finnes det kursfortegnelse, og er den i samsvar med antall sikringer?
Ja
12. Foreta en helhetsvurdering av det elektriske anlegget, dets alder, allmenne tilstand og fare for liv og helse. Bør det elektriske anlegget ha en utvidet el-kontroll?
Ja Pga. alder på det elektriske anlegget anbefales en utvidet el-kontroll.

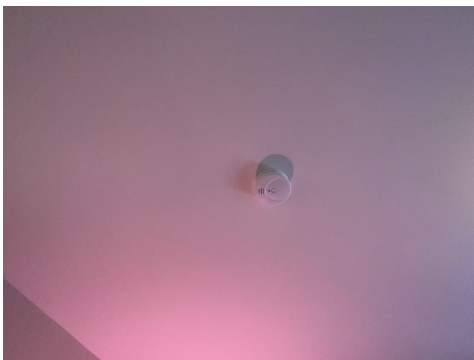
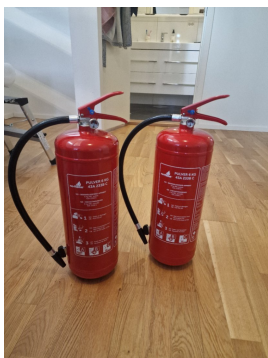
⚠ TG 0 Branntekniske forhold

6-kilos brannslukkingsapparat og røykvarsler i boligen.
