# Tilstandsrapport

Enebolig

Sivs vei 8, 3960 STATHELLE

Befaringsdato: 16.05.2025

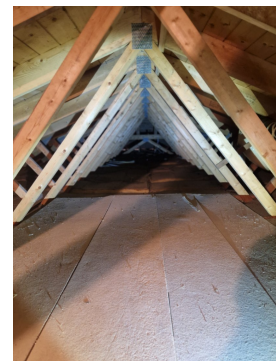
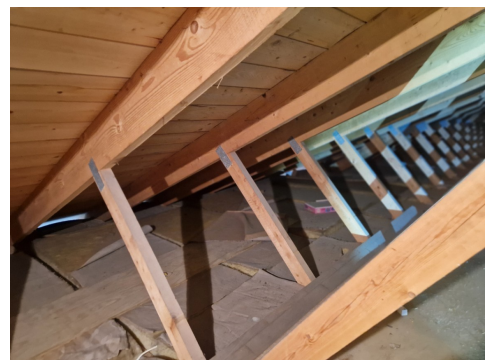
Boligens takkonstruksjonen består av fabrikkframstilt W-takstoler med valm. Undertak med rupanel, papp membran og krum betong takstein. Konstruksjonen er bygget med lufting ved yttervegger. Synlig luftespalte ved yttervegg. Inspisert fra loft ble ingen tegn til kondens eller fukt inntrengning fra taktekking ble registrert.

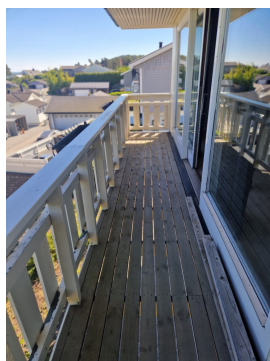
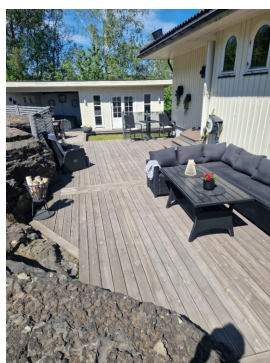
Gulvbord og bjelker i impregnert trevirke. Rekkverk i malt trevirke.

Kun normal slitasje/elde registrert sett med tanke på alder.
