Tilstandsrapport

Tomannsbolig

Festeveien 21C , 1525 MOSS

Befaringsdato: 20.04.2026

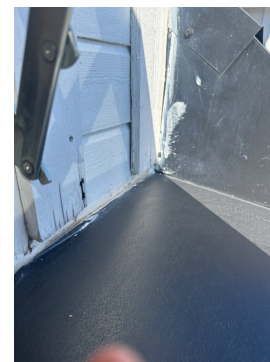
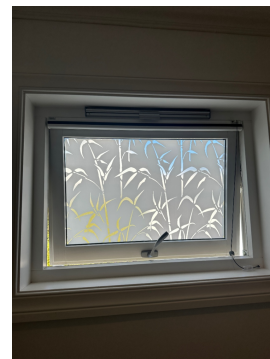
- Det er påvist at enkelte vinduer er vanskelig å åpne/lukke.
- Det er påvist avvik rundt innsettingsdetaljer.

Ved baderomsvindu i 2. etasje på østsiden ble det registrert sprekker i nedre del av utvendig belistning.

Det anbefales kontroll, smøring og justering av håndtak og beslag. Reparasjon eller utskifting bør utføres ved behov.

Manglende vannbrettbeslag bør monteres, og skadet eller oppsprukket belistning bør utbedres for å redusere risiko for videre fuktpåvirkning. Manglende vannbrettbeslag og oppsprukket belistning kan medføre økt vannpåkjenning og risiko for fuktinntrengning i tilstøtende bygningsdeler.

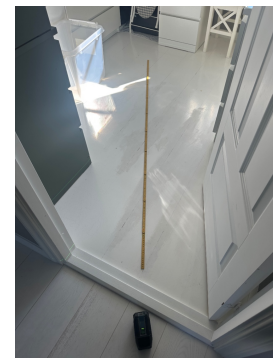
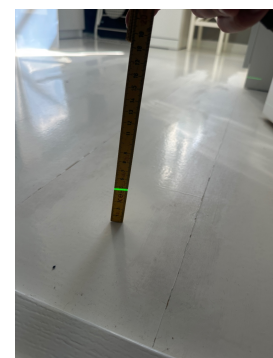
TC 2 Etasjeskille/gulv mot grunn

- Målt høydeforskjell på mellom 10 - 20 mm innenfor en lengde på 2 meter. Tilstandsgrad 2 gis med bakgrunn i standardens krav til godkjente måleavvik.

Det ble på soverom i 2. etasje registrert et høydeavvik på ca. 18 mm over 2,0 meter. Forholdet indikerer skjevhet/nivåforskjell i gulvkonstruksjonen.

- For å få tilstandsgrad 0 eller 1 må høydeforskjeller rettes opp. Det vil imidlertid sjelden være økonomisk rasjonelt som et enkeltstående tiltak i en bolig som dette. Dersom boligen en gang skal renoveres, kan man vurdere slike tiltak.

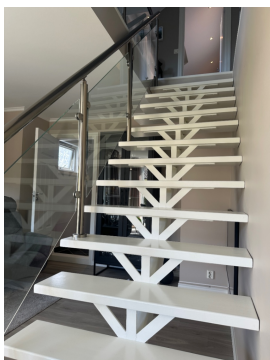
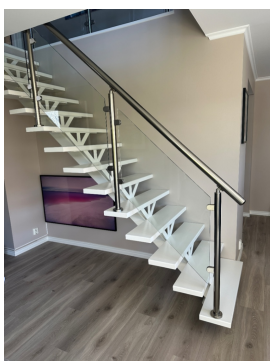
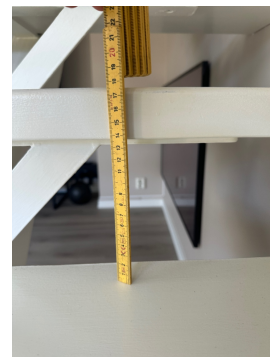
! TG 2 Innvendige trapper

- Åpninger mellom trinn i innvendig trapp er større enn dagens forskriftskrav.
- Det er påvist avvik innen helse miljø eller sikkerhet.
- Det mangler håndløper på vegg i det innvendige trappeløpet.
- Eiendommen ligger i et rasfarlig /skredutsatt område i henhold til kommunedelsplan/NVE.

Det anbefales å redusere åpningen, for eksempel ved å ettermontere list eller annen egnet løsning under trinn, slik at åpningen blir bedre tilpasset dagens sikkerhetsnivå. Det anbefales å montere håndløper.

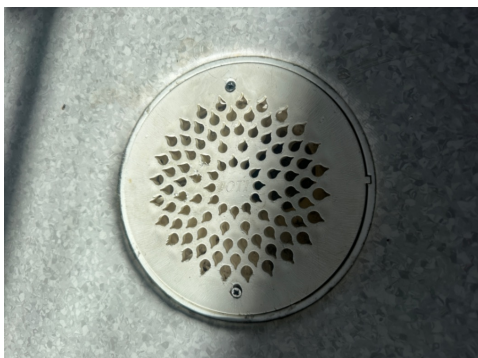
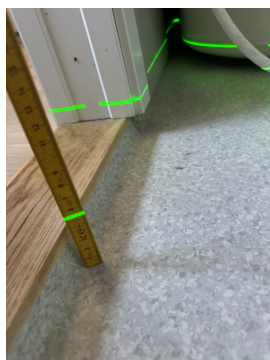
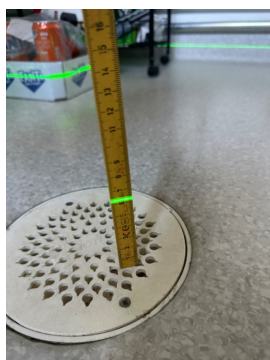
! TG 2 Andre innvendige forhold

Fuget overgang er en mer sårbar løsning og kan gi økt risiko for fuktinntrengning over tid.
