Tilstandsrapport

Tomannsbolig

Festeveien 21C , 1525 MOSS

Rapportdato: 23.04.2026

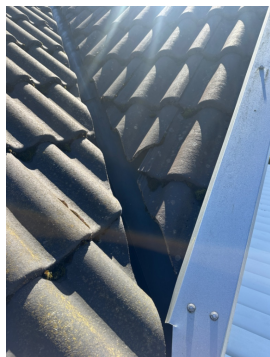
📍 TG 2 Nedløp og beslag

- Det mangler snøfangere på hele eller deler av taket, men det var ikke krav om dette på byggemeldingstidspunktet.
- Det er avvik:

Ved befaringen ble det registrert avvik i blikkbeslaget i overgang mellom yttervegg og takteking ved inngangspartiet. Forholdet kan medføre økt risiko for vanninntrengning og bør kontrolleres nærmere og utbedres.

Det anbefales å montere snøfangere over takflater i områder med naturlig ferdsel, som ved inngangsparti, gangarealer og områder hvor det er naturlig å oppholde seg. Snøfangere bidrar til å holde snø og is tilbake på taket og reduserer risikoen for personskafe og skade på bygningsdeler eller inventar under. Behovet for omfang og plassering bør vurderes av fagkyndig utførende.

Det anbefales videre å kontrollere og utbedre avvik i blikkbeslaget i overgang mellom vegg og takteking ved inngangspartiet. Beslaget bør monteres slik at overflatevann ledes bort på en sikker måte og at risiko for inntrengning i underliggende konstruksjoner reduseres.

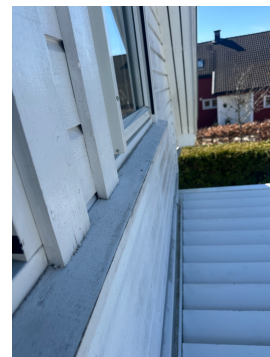
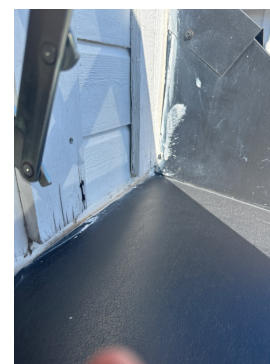
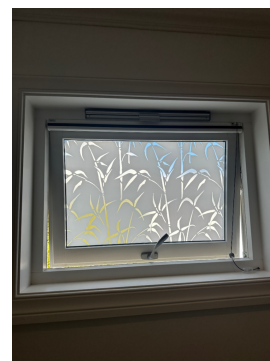
- Det er påvist at enkelte vinduer er vanskelig å åpne/lukke.
- Det er påvist avvik rundt innsettingsdetaljer.

Ved baderomsvindu i 2. etasje på østsiden ble det registrert sprekker i nedre del av utvendig belistning.

Det anbefales kontroll, smøring og justering av håndtak og beslag. Reparasjon eller utskifting bør utføres ved behov.

Manglende vannbrettbeslag bør monteres, og skadet eller oppsprukket belistning bør utbedres for å redusere risiko for videre fuktpåvirkning. Manglende vannbrettbeslag og oppsprukket belistning kan medføre økt vannpåkjenning og risiko for fuktinntrengning i tilstøtende bygningsdeler.

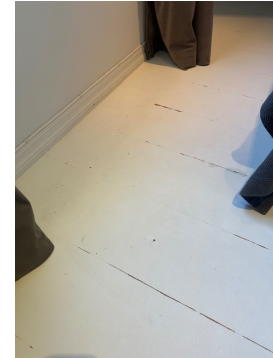
📍 TG 2 Etasjeskille/gulv mot grunn

- Målt høydeforskjell på mellom 10 - 20 mm innenfor en lengde på 2 meter. Tilstandsgrad 2 gis med bakgrunn i standardens krav til godkjente måleavvik.

Det ble på soverom i 2. etasje registrert et høydeavvik på ca. 18 mm over 2,0 meter. Forholdet indikerer skjevhet/nivåforskjell i gulvkonstruksjonen.

- For å få tilstandsgrad 0 eller 1 må høydeforskjeller rettes opp. Det vil imidlertid sjelden være økonomisk rasjonelt som et enkeltstående tiltak i en bolig som dette. Dersom boligen en gang skal renoveres, kan man vurdere slike tiltak.

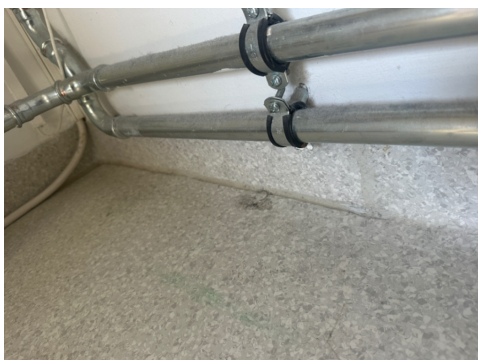
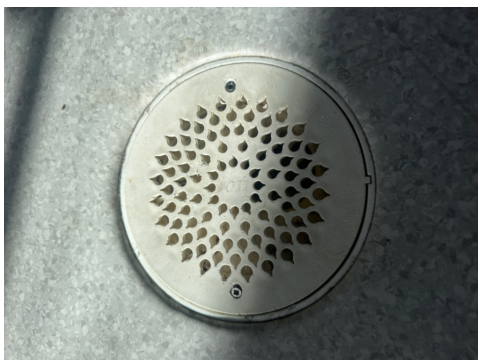
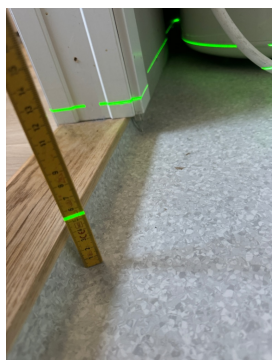
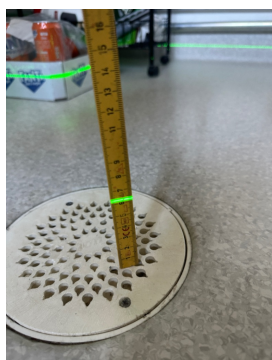
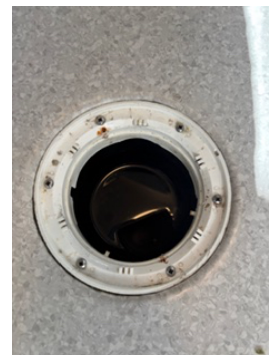
! TG 2 Andre innvendige forhold

Fuget overgang er en mer sårbar løsning og kan gi økt risiko for fuktinntrengning over tid.

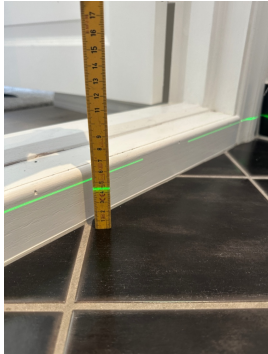
! TG 2 Sluk, membran og tettesjikt

- Det er viktig å merke seg at levetiden til en membran varierer basert på kvalitet, installasjon og bruk. Eldre membraner kan bli sprø og sprekke opp, noe som fører til at de mister sin vanntettende funksjon. Dette kan resultere i vannlekkasjer gjennom vegger og gulv og fuktskader.

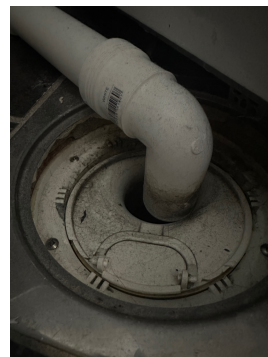
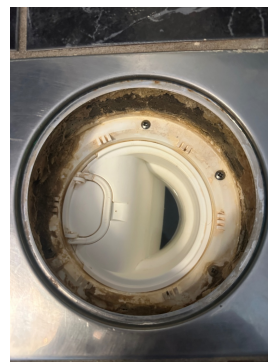
TG 2 Sanitærutstyr og innredning

- Dersom avviket ikke utbedres kan det ved lekkasje i innebygget sisterner ikke oppdages.
