# TILSTANDSRAPPORT

Vestre Vadmyra 4  
5172 LODDEFJORD  
4601/124/0/95/270/0

26.06.2025

Befaring utført den 18.06.2025 av:

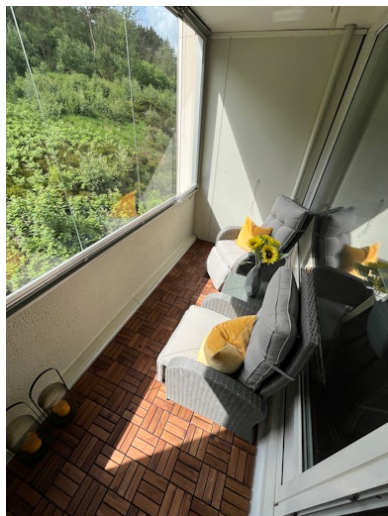
Innglasset balkong med utgang fra stue- 5.7m2

90cm når glass er åpen.

Rekkverket er for lavt i forhold til dagens krav til rekkverkshøyder.

Det er ikke krav om utbedring av rekkverkshøyde opp til dagens forskriftskrav.

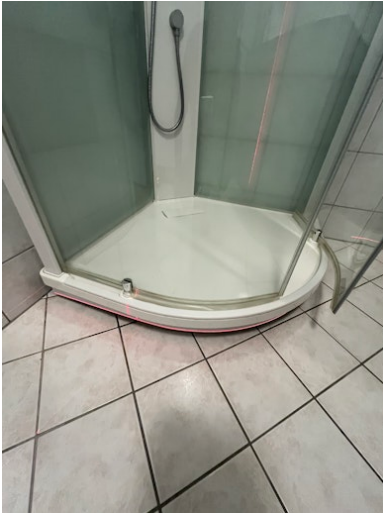
Grunnet plassering av dusjkabinett er det ikke mulig å foreta undersøkelse av sluket i dusjonen. Utførelse vedrørende tettedetaljer /tilstand er ukjent.

Grunnet plassering av dusjkabinett er det ikke mulig å foreta undersøkelse av sluket i dusjsonen.

TG 2 er gitt med bakgrunn i alder på fuktsikringen. Smøremembran har en naturlig aldringsprosess i form av kjemisk uttørking. Normal forventet levetid på smøremembran er 10-20 år. Ved å etablere dusjkabinett vil badet kunne vare i flere år enn den antatte gjenstående levetiden. Det anbefales videre bruk av tett dusjkabinett.

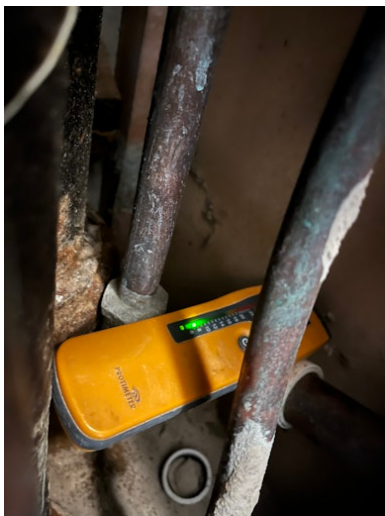
Det er utført måling fra inspeksjons luke på toalett mot våtrommets vanninnstallasjon der det er antatt størst risiko for eventuelle vannlekkasjer/ fuktskader. Luken på toalett er på baksiden av våtrommets fuktsikring. Ingen forhøyede fuktverdier funnet.

TG 0: Det er utført søk etter fukt fra tilstøtende rom via luke. Ingen tegn til forhøyede fuktverdier på baksiden av membran på tilfeldige valgte plasser.

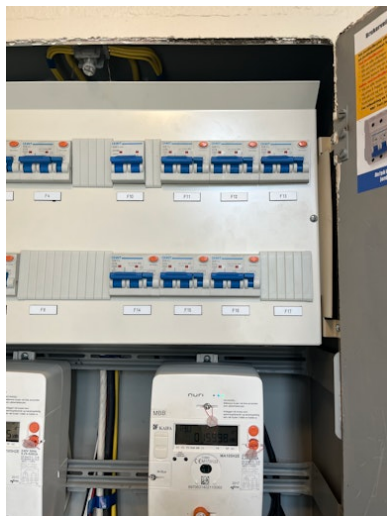
Det er likevel foretatt en enkel vurdering av anlegget basert på selgers informasjon og besiktelse av synlige deler i boligen. Undersøkelsen er basert på spørsmål og punkter fra forskriften Tryggere Bolighandel som ble vedtatt 01.01.2022.

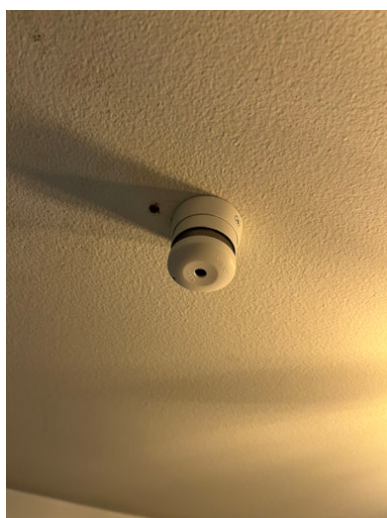
Ja, ikke funksjonstestet. Blir fulgt opp i regi av borettslaget.
