Tilstandsrapport

Leilighet

Bringebærveien 29, 1940 BJØRKELANGEN

Befaringsdato: 13.01.2025

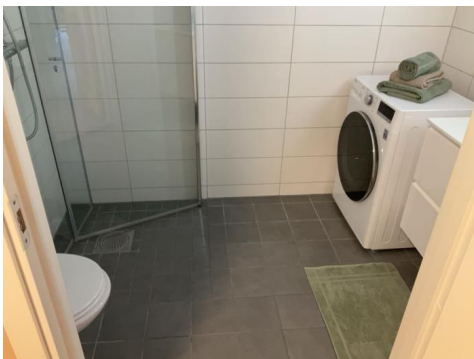
Baderommet har standard fra byggeåret.
Det er ikke fremlagt noe dokumentasjon på baderommet utover ferdigattest.
Boligen har ferdigattest og dermed har utbygger bekreftet at boligen er bygget iht. gjeldene byggeforskrift på byggetidspunktet.

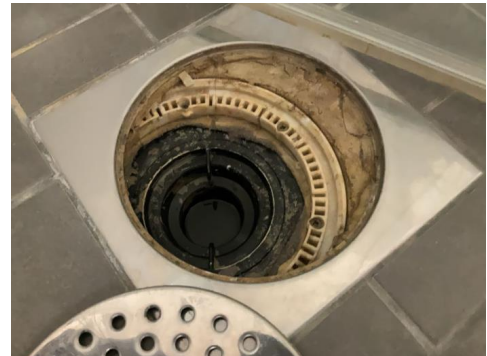
Det er plastsluk og smøremembran (dokumentert med ferdigattest).
Det er synlig slukmansjett/membran under klemringen i sluket.

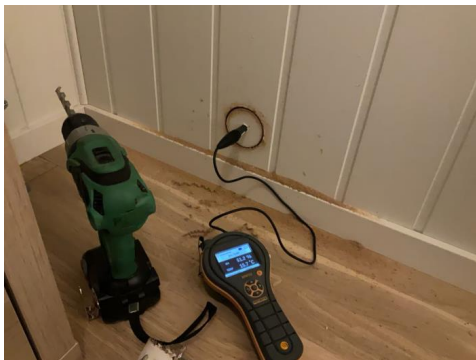
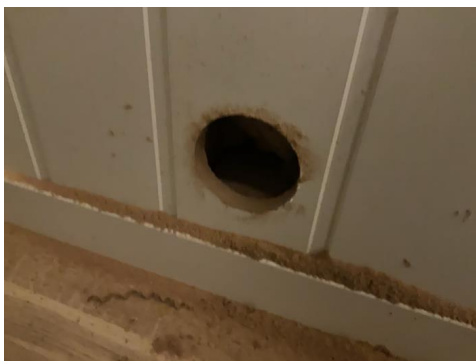
Hulltaking er foretatt uten å påvise unormale forhold. Hulltaking ble foretatt i vegg fra bod mot dusjnise bad. Det ble målt relativ luftfuktighet i vegg og det ble gjort visuell inspeksjon. Det ble ved målinger og visuell inspeksjon ikke påvist tegn på fuktskader.

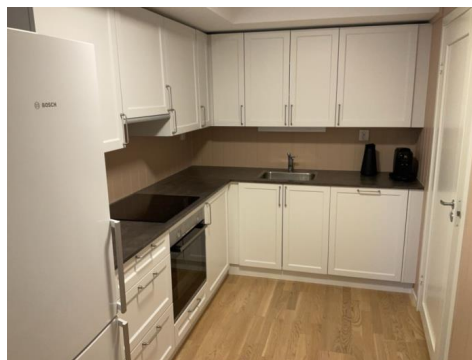
Innredningen er fra byggeåret og har normalt god standard. Det er panelplater av mdf på vegger over kjøkkenbenken - dette er uhensiktsmessig materiale på fuktutsatte steder og veggplatene ved platetopp og oppvaskkum bør fuktbeskyttes (det er ingen skader på veggplatene her i dag).

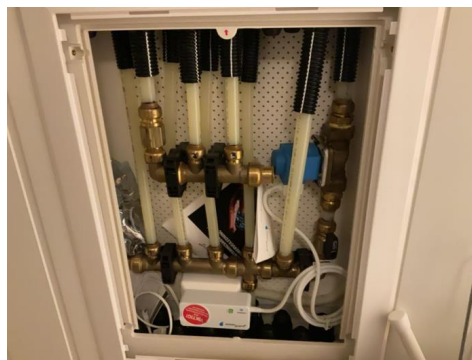
Innvendige vannledninger er av plast (rør i rør). Fra byggeåret. Det er besikttet i rørskap.

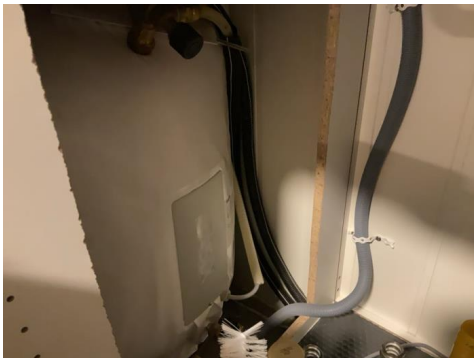
Varmtvannstanken er på ca. 120 liter, er fra byggeåret og er plassert i kjøkkenbenken som har lekkasjevarslere og automatisk vannstoppesystem.
