Tilstandsrapport

Enebolig

Tyttebærsvingen 11, 1615 FREDRIKSTAD

Befaringsdato: 14.08.2024

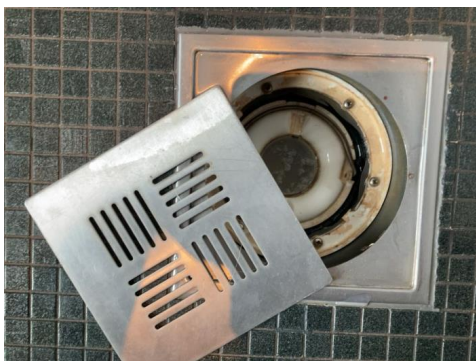
Vurdering av avvik:

- Mer enn halvparten av forventet brukstid er passert på slukløsningen.
