# Tilstandsrapport

Enebolig

Tyttebærsvingen 11, 1615 FREDRIKSTAD

Befaringsdato: 19.03.2026

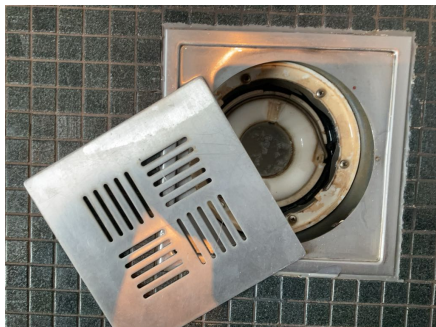
### Vurdering av avvik:

- Mer enn halvparten av forventet brukstid er passert på slukløsningen.
