# Krokstadvegen 34 C 2320 FURNES

## Tilstandsrapport Eierskifte

Boligtype: Leilighet i 4-mannsbolig

Byggeår: 2018

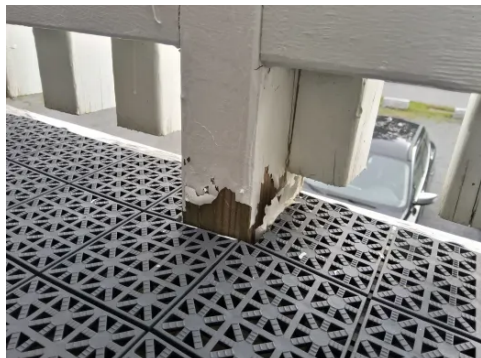
Stedvis avflasket maling på rekkverk.

Det ble ikke observert synlig skader, men det ble registrert stedvis avflasket maling på rekkverket. Skraping og maling anbefales som et vedlikeholdstiltak.

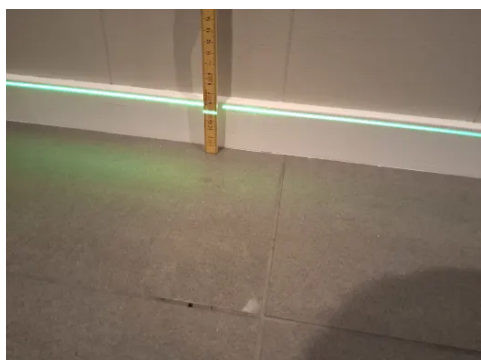
Etasjeskillet er kontrollert med nivelleringslaser.

Kontroll av etasjeskille utføres med nivelleringslaser. Det tas stikkprøver i to retninger i minst to rom per etasje der det lar seg gjøre. Ingen vesentlige avvik ble registrert. Målt lokalt avvik er <10mm og totalt avvik <15 mm pr. rom.

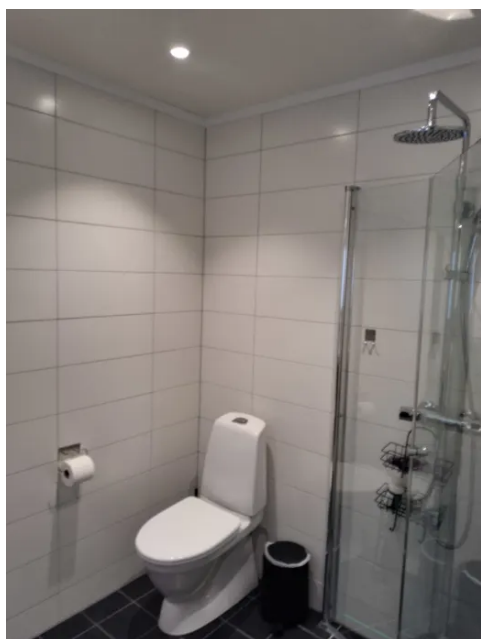
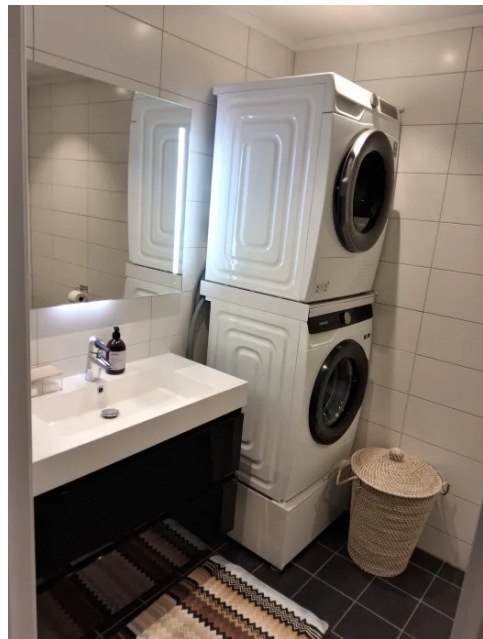
Gulvet i våtrommet har lokalt tilfredsstillende fall i nedsenket dusjsone, slik at vann ledes mot sluk som forutsatt. Utenfor dusjsonen er fallet tilnærmet flatt, noe som er svakere enn dagens anbefalinger. Det kan ikke verifiseres at det er etablert en vanntett oppkant på minimum 15mm ved baderomsdøren og det registreres fall mot dør fra servant. Dette vil medføre til at eventuelt lekkasjevann utenfor dusjsonen i liten grad vil bevege seg mot sluket.

Det anbefales å etablere en fuktsensor ved dør tilknyttet automatisk vannstopper, slik at vanntilførsel blir stengt ved en eventuell lekkasje fra utstyr på rommet.

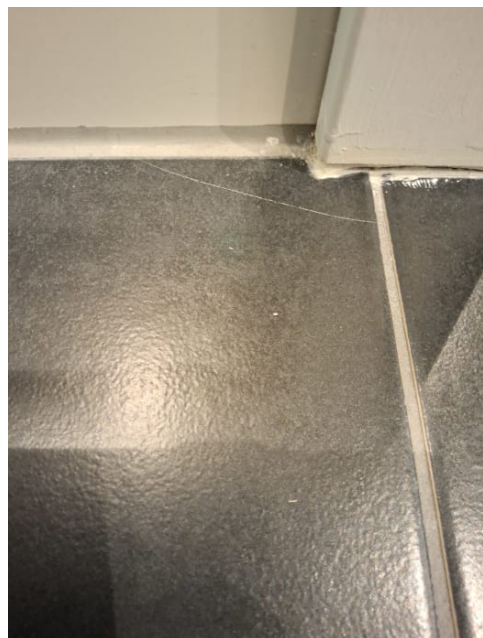
Det registreres en sprukket gulvflis ved dør, ekast årsak til at flisen har sprukket er ikke kjent, forholdet vurderes å være av estetisk karakter.

Sprukket gulvflis ved dør.

Gulvet i våtrommet har lokalt tilfredsstillende fall i nedsenket dusjsone, slik at vann ledes mot sluk som forutsatt. Utenfor dusjsonen er fallet tilnærmet flatt, noe som er svakere enn dagens anbefalinger. Det kan ikke verifiseres at det er etablert en vanntett oppkant på minimum 15mm ved badersdøren og det registreres fall mot dør fra servant. Dette vil medføre til at eventuelt lekkasjevann utenfor dusjsonen i liten grad vil bevege seg mot sluket. Det registreres en sprukket gulvflis ved dør, ekast årsak til at flisen har sprukket er ikke kjent, forholdet vurderes å være av estetisk karakter.

Det anbefales å etablere en fuktsensor ved dør tilknyttet automatisk vannstopper, slik at vanntilførsel blir stengt ved en eventuell lekkasje fra utstyr på rommet.

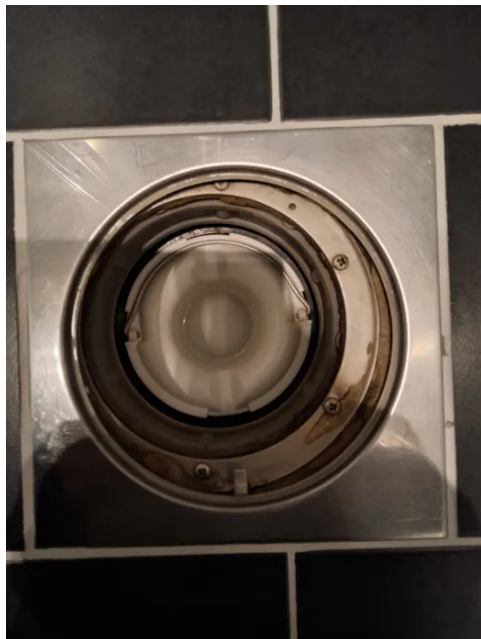
Ingen registrerte avvik i overgang membran/sluk.

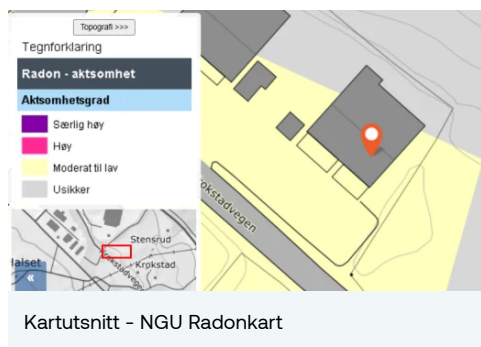
Det er ikke foretatt radonmåling i leiligheten. Boligen er bygget etter at krav om radonsperre ble innført, men forholdet/utførelsen er ikke dokumentert.

Boligen ligger i ett område med moderat til lav aktsomhetsgrad. Informasjon er innhentet fra NGU radonkart.

For å kartlegge de faktiske forholdene anbefales det at det gjennomføres radonmåling.
