# Tilstandsrapport

Rekkehus

Magnussenløkka 5D, 2318 HAMAR

Befaringsdato: 22.09.2025

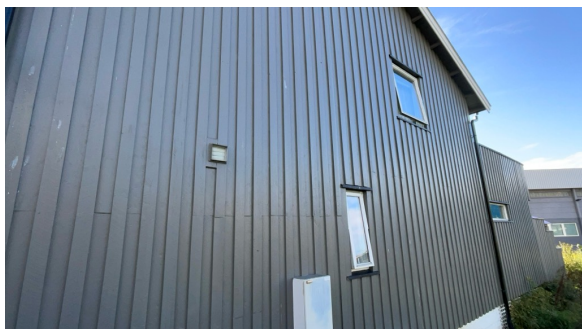
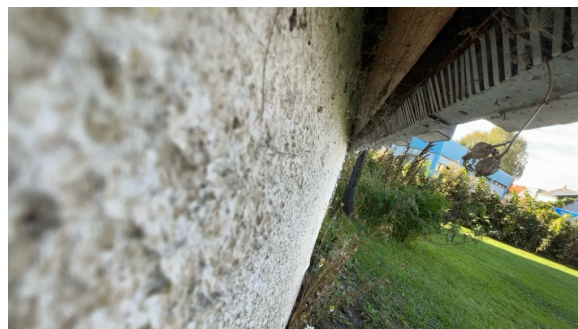
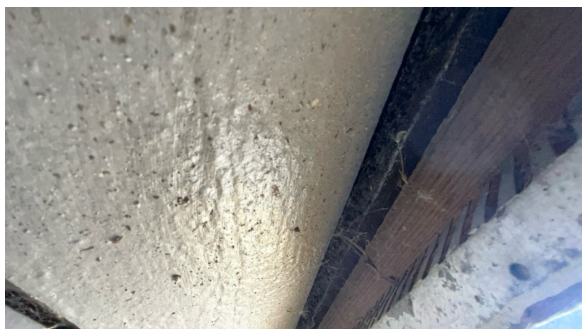
Bindingsverkskonstruksjon fra byggeåret. Utvendige fasader med bordkledning.

- Musebånd/lusing må etableres.
- Det må foretas tiltak for å lukke avviket.

Musebånd for har falt av/løsnet må festes igjen eller byttes ut.

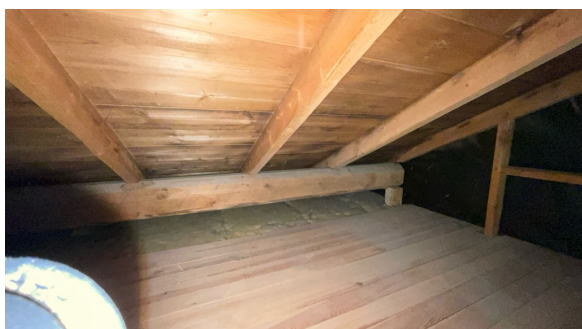
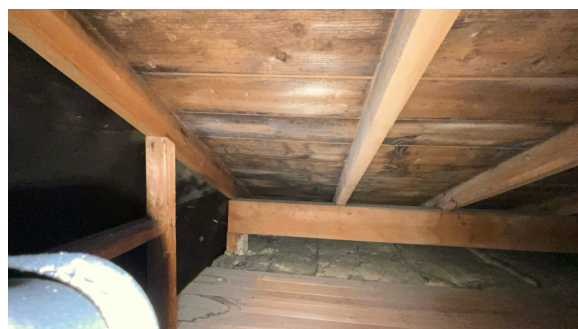
## Takkonstruksjon/Loft

- Det er begrenset/dårlig ventilering av takkonstruksjonen.
- Det er påvist fuktskjolder/skader i takkonstruksjonen.
- Det er registrert symptom på aktivitet fra skadedyr
- Undertaket er misfarget.

Symptomer på aktivitet av skadedyr er observasjoner av muselort.

- Lufting/ventilering bør forbedres.
- Konstruksjonene må sikres mot råte, sopp og skadedyr.
- Det må gjøres nærmere undersøkelser.

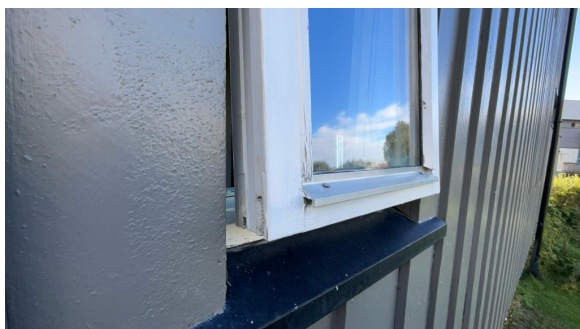
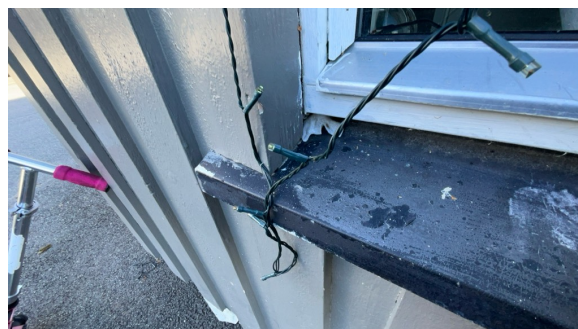
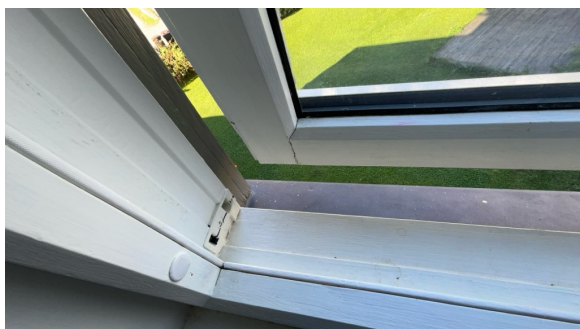
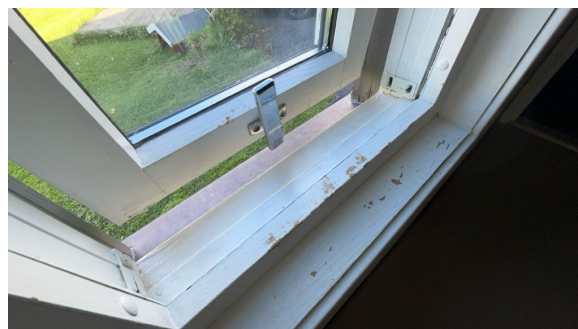
## TG 2 Vinduer

- Det er påvist at enkelte vinduer er vanskelig å åpne/lukke.
- Det er påvist avvik rundt innsettsdetaljer.
- Det er påvist tegn på innvendig kondensering av enkelte vindusglass.
- Karmene i vinduer er slitte og det er sprekker i trevirket.

- Det bør gjøres tiltak for å bedre ventilering av rommet.
- Vinduer må justeres.
- Det må påregnes noe vedlikehold og at enkelte vinduer må skiftes ut.
- Det må foretas lokal utbedring.

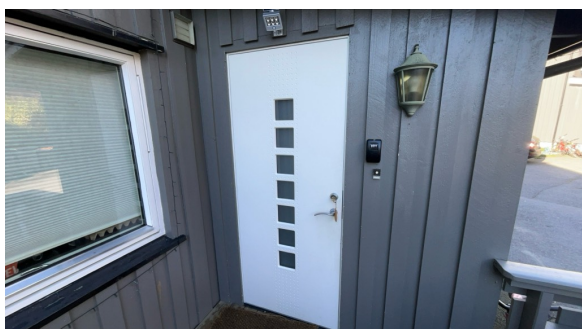
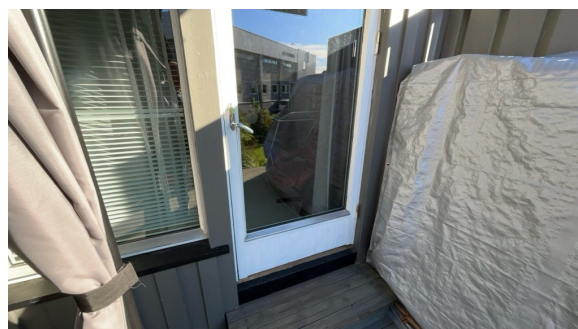
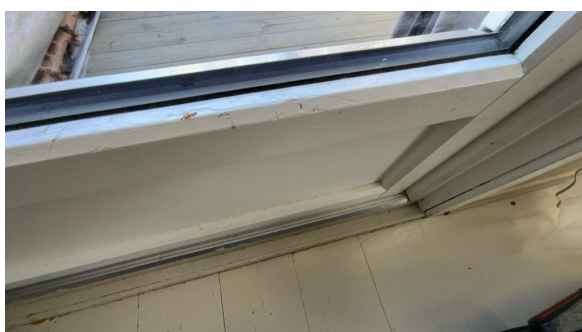
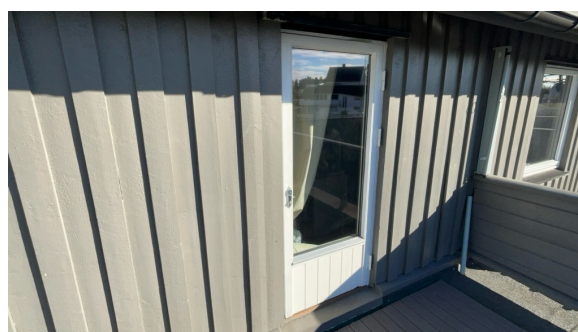
## TG 2 Dører

Malt ytterdør med ukjent alder med glassfelt som hindrer noe av innsynet. Malte balkongdører med 2-lags isolerglass.

- Det er påvist avvik rundt innsettsdetaljer.
- Det er påvist dører som er vanskelig å åpne eller lukke.
- Det er påvist tegn på innvendig kondensering av enkelte glass.
- Karmene i dører er værslitte utvendig og det er sprekker i trevirket.

- Dører må justeres.
- Det må påregnes noe vedlikehold og at enkelte dører må skiftes ut.

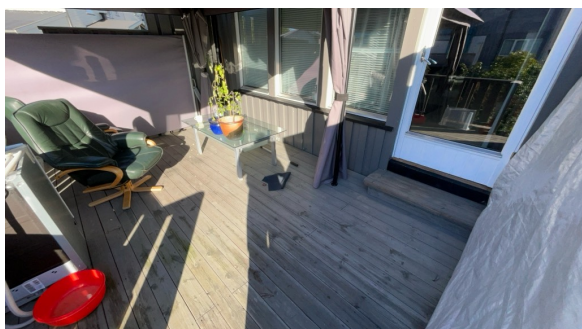
## TG 3 Balkonger, terrasser og rom under balkonger

Inngangsparti/terrasse med konstruksjoner, spaltegulv, rekkverk og håndlist av treverk. Terrasse med konstruksjoner, spaltegulv, rekkverk og håndlist av treverk. Takterrasse med konstruksjoner av treverk, gulvoverflater av papp, samt rekkverk og håndlist av treverk.

- Åpninger i rekkverk er ikke i henhold til krav i dagens forskrifter.
- Det er påvist fukt/råteskader i konstruksjonen.
- Mer enn halvparten av forventet brukstid er passert på tettesjikt/membran.
- Rekkverket er for lavt i forhold til dagens krav til rekkverkshøyder.
- Konstruksjonene har skjevheter.

- Rekkverkshøyde må endres for å tilfredsstille krav på byggemeldingstidspunktet.
- Åpninger i rekkverk må endres for å tilfredsstille krav på byggemeldingstidspunktet.
- Tidspunkt for utskifting av tettesjikt/membran nærmer seg ut ifra alder på dagens tekking.
- Gjennomføre ytterligere undersøkelser og foreta utbedring av skade.
- Lokal utbedring må utføres.
- Råteskadet trekledning må skiftes ut.

Opplyst utbedringskostnad gjelder for utskifting av råteskadet trekledning.

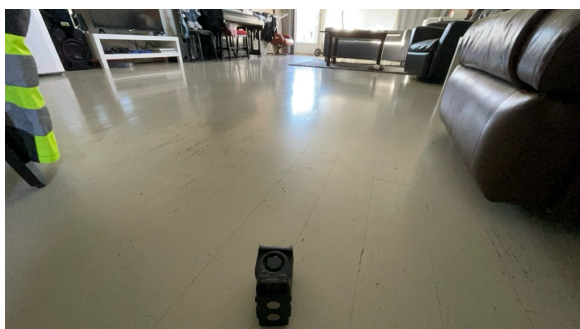
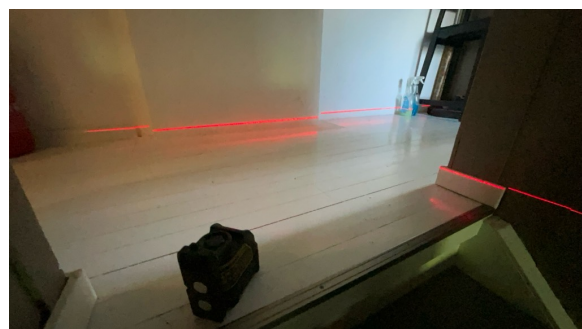
## TG 2 Etasjeskille/gulv mot grunn

Plate på mark av støpt betong i kjelleren. Etasjeskillere av trekonstruksjoner i 1. og 2. etasje. Det er ved stikkprøvekontroll målt nivåforskjell på 19 mm innenfor 2 meter. Det opplyses på generelt grunnlag at trebjelkelag med kryprom mot terreng er en risikokonstruksjon som erfaringsmessig kan ha hyppige skadefrekvenser.

- Målt høydeforskjell på mellom 10 - 20 mm innenfor en lengde på 2 meter. Tilstandsgrad 2 gis med bakgrunn i standardens krav til godkjente måleavvik.
- Målt høydeforskjell på over 15 mm gjennom hele rommet. Tilstandsgrad 2 gis med bakgrunn i standardens krav til godkjente måleavvik.

- For å få tilstandsgrad 0 eller 1 må høydeforskjeller rettes opp. Ytterligere undersøkelser må foretas for å få kartlagt omfanget for utbedring.
- For å få tilstandsgrad 0 eller 1 må høydeforskjeller rettes opp. Det vil imidlertid sjelden være økonomisk rasjonelt som et enkeltstående tiltak i en bolig som dette. Dersom boligen en gang skal renoveres, kan man vurdere slike tiltak.

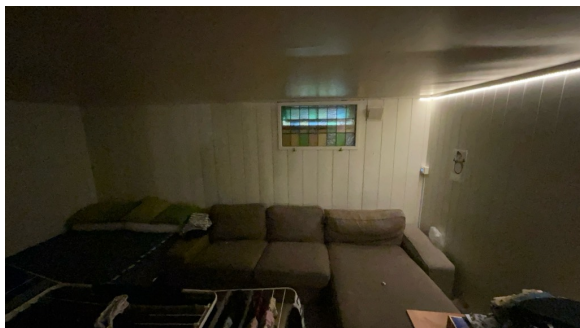
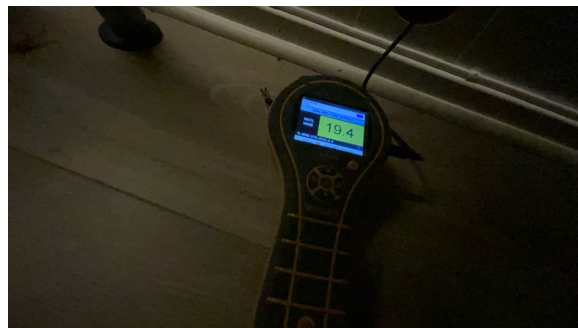
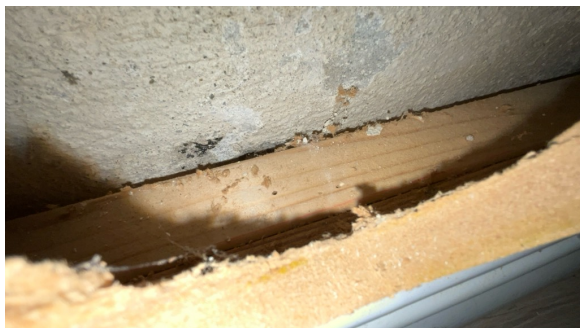
## TG 2 Rom Under Terreng

Rom under terreng har gulv med laminat og betong, samt vegger med malte paneplater, malt panel og malt murpuss/betong. Hulltaking er foretatt og det er påvist avvik i konstruksjonene. Det opplyses på generelt grunnlag av påforede yttervegger under terreng er en risikokonstruksjon med hyppige skadefrekvenser.

- Det er påvist indikasjoner på noe fuktgjennomtrenging i kjellergulv.
- Det er påvist indikasjoner på noe fuktgjennomtrenging inn i kjellermur.

Det er påvist noe forhøyede fuktverdier i påforede kjelleryttervegger.

- Det påviste fuktnivå gir grunn til å overvåke konstruksjonen jevnlig for å se utvikling over tid, og eventuelt foreta tiltak for å unngå fuktskader.

Det er ikke påvist råteskadet treverk. Noe høye fuktverdier i treverk bør observeres på sikt, samt utføre eventuelle nødvendige tiltak.

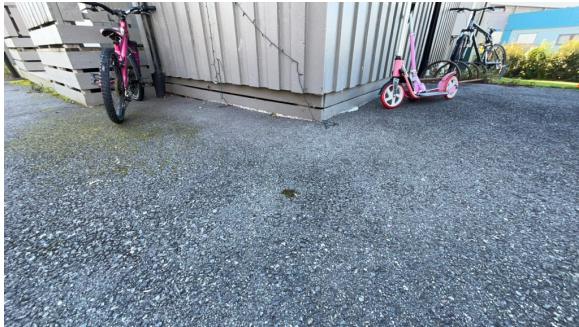
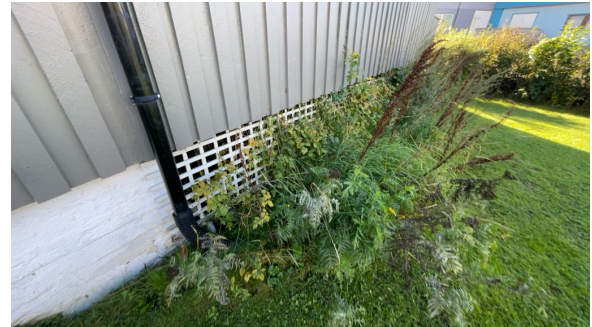
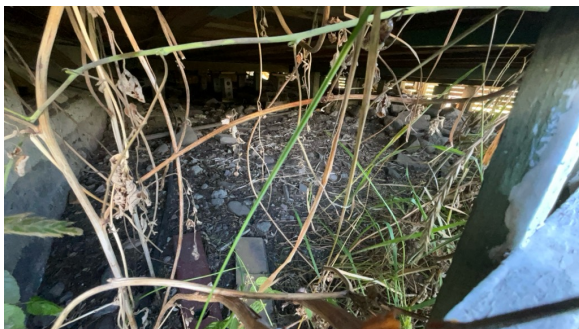
## **TG 2 Krypkjeller**

Kryprom under deler av 1. etasjen med trebjelkelag/stubbloft mot terrenget. Det opplyses på generelt grunnlag at trebjelkelag med kryprom mot terreng er en risikokonstruksjon som erfaringsmessig kan ha hyppige skadefrekvenser.

- Det er begrenset tilgang til hele krypkjelleren.
- Det er for dårlig terrengfall vekk fra konstruksjonen.
- Det er manglende fuktsperre på bakken.

- Fuktsperre på bakken bør etableres.
- Terrengfall i tilknytning til konstruksjonen må utbedres.
- Ut ifra tilstanden i de besiktigede områdene er det ikke påvist unormale forhold, men det vil være usikkerhet rundt de mindre tilgjengelige områdene.

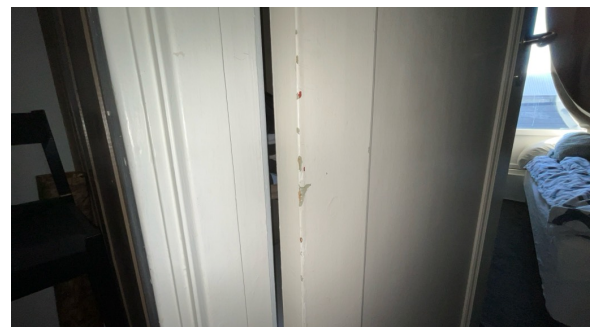
## Innvendige dører

Innvendige dører i utførelse malt heltre, ubehandlet heltre og plassbygget. Dørene har en varierende alder.

- Det er påvist avvik som tilsier at det bør foretas tiltak på enkelte dører.
- Enkelte av innvendige dører har en del slitasje.

- Enkelte dører må justeres.
- Lokal utbedring må påregnes.

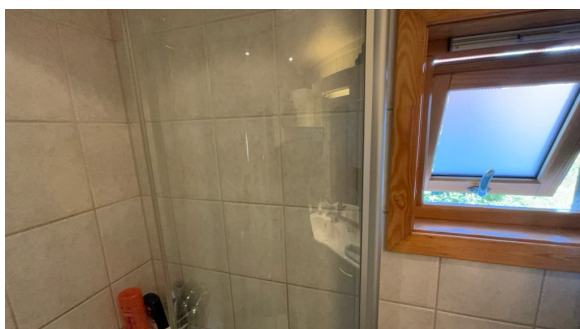
- Det er vindu/dør med ikke fuktbestandige materialer i våtsonen (ved vask, dusj, badekar, osv.), løsningen eller byggematerialet er uegnet.
- Det er montert vinduer eller dører i våtsonen.
- Det er uegnede materialer i våtsoner.

- Dersom det ikke gjøres tiltak, kan dette medføre oppfukning, oppsvelling og forringelse av materialer over tid og fuktskader på tilstøtende konstruksjoner.

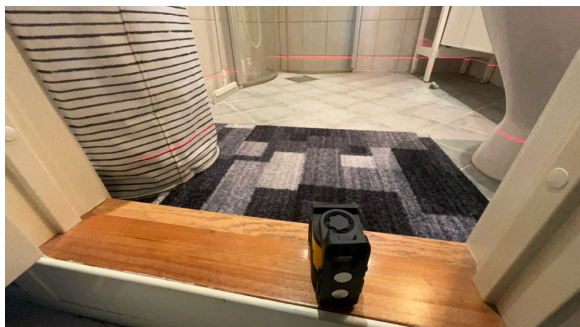
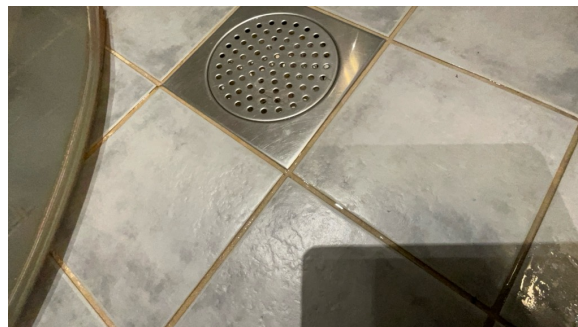
## TG 2 Overflater Gulv

- Det er mulighet for at det kan forekomme vannlekkasje på våtrommet hvor vann ikke vil gå til sluk.
- Det er påvist at høydeforskjell fra topp slukrist til gulv/synlig topp membran ved dørterskel er mindre enn 25 mm.
- Det er påvist at noen fliser har bom (hulrom under).
- Det er påvist avvik i fallforhold til sluk i forhold til krav i forskrift på byggetidspunktet.
- Det er påvist andre avvik:
- Det er uegnede materialer i våtsoner

- Det må foretas utbedring av fallforhold.
- Uegne materialer må fuktbeskyttes/utskiftes.
- Det må foretas tiltak for å lukke avviket.
- Overflater må utbedres eller skiftes.

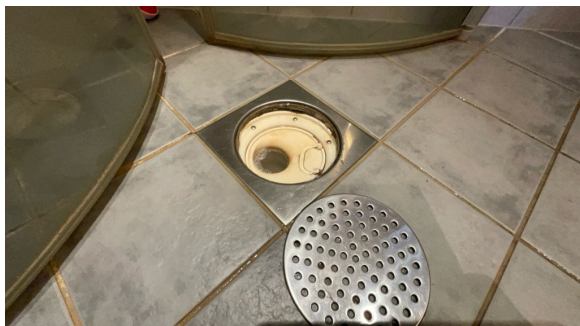
### TG 2 Sluk, membran og tettesjikt

- Det er påvist mangelfull/feil utførelse rundt rørgjennomføringer e.l. som gir fare for fukt i konstruksjonen i våtsone.
- Mer enn halvparten av forventet brukstid er passert på membranløsningen.
- Mer enn halvparten av forventet brukstid er passert på slukløsningen.
- Det er påvist andre avvik:
- Det er uegnede materialer i våtsoner

- Sluket må sjekkes og rengjøres jevnlig.
- Uegne materialer må fuktbeskyttes/utskiftes.
- Det må foretas tiltak for å lukke avviket.
- Overvåk konstruksjonen jevnlig. For å få tilstandsgrad 0 eller 1 må løsningen utbedres, men tidspunktet for når dette er nødvendig er vanskelig å si noe om.
- Løsningen/utførelsen rundt rørgjennomføringer gir fare for fukt inn i konstruksjoner.
- Overvåk tilstanden jevnlig. For å få tilstandsgrad 0 eller 1 må tettesjiktet skiftes ut, men tidspunktet for når dette er nødvendig er vanskelig å si noe om.

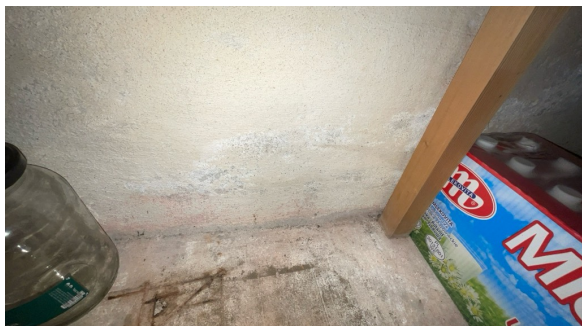
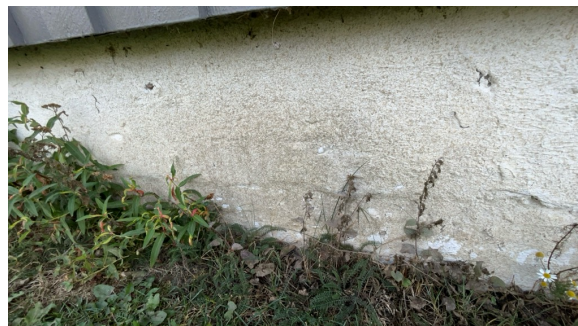
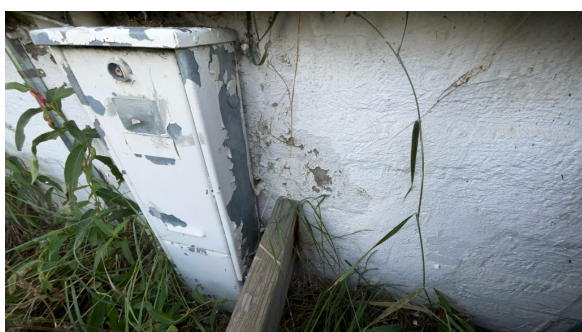
## TG 2 Grunnmur og fundamenter

Grunnmur av uarmert og støpt sparesteinsmur. Kjellergulv av støpt betong.

- Det er påvist andre avvik:
- Innsiden av grunnmuren har misfarging.

- Lokal utbedring må utføres.
- Det må foretas tiltak for å lukke avviket.

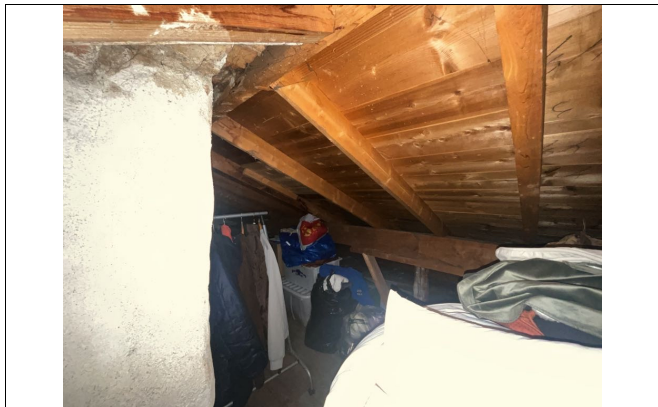
Ikke etabler brannskillet hit. gjeldende tekniske forskrift (TEK17). Det er åpent mellom boenhetene i kryploftet. Det er også en standard heltredør i kjelleren mellom boenhetene.
