Magnussenløkka 5D, 2318 HAMAR

**Prisant.:** Kr 3 200 000,-  
**Fellesgjeld:** Kr 157 550,-  
**Omkostn.:** Kr 1 350,-  
**Total ink omk.:** Kr 3 358 900,-  
**Felleskostn.:** Kr 5 947,-  
**Selger:** Eli Grøntoft Dybdahl

# Tilstandsrapport

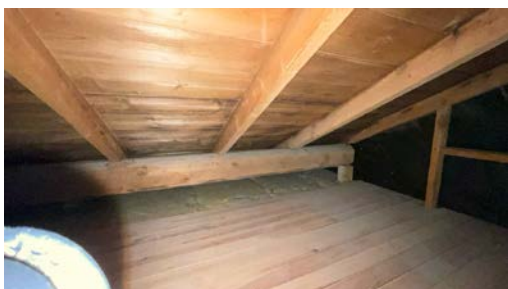
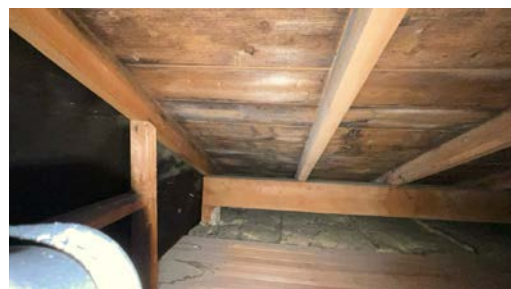
## Takkonstruksjon/Loft

- Det er begrenset/dårlig ventilering av takkonstruksjonen.
- Det er påvist fuktskjolder/skader i takkonstruksjonen.
- Det er registrert symptom på aktivitet fra skadedyr
- Undertaket er misfarget.

Symptomer på aktivitet av skadedyr er observasjoner av muselort.

- Lufting/ventilering bør forbedres.
- Konstruksjonene må sikres mot råte, sopp og skadedyr.
- Det må gjøres nærmere undersøkelser.

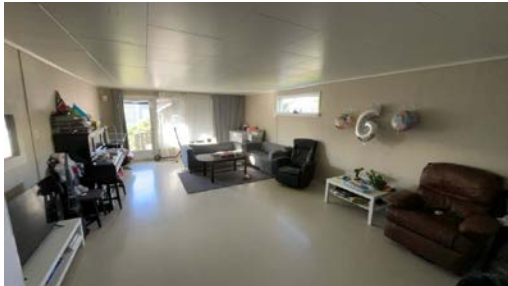
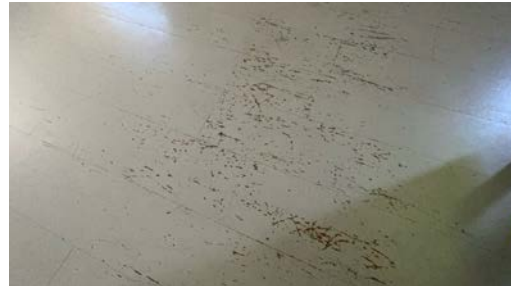
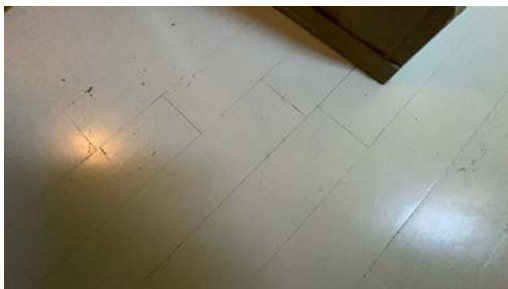
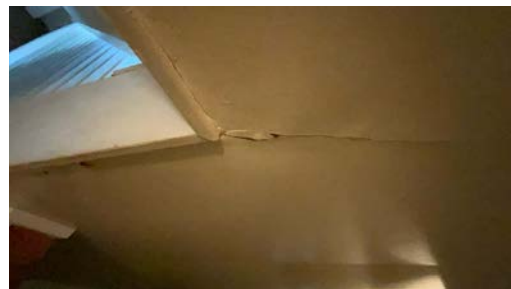
## TG 2 Etasjeskille/gulv mot grunn

Plate på mark av støpt betong i kjelleren. Etasjeskillere av trekonstruksjoner i 1. og 2. etasje. Det er ved stikkprøvekontroll målt nivåforskjell på 19 mm innenfor 2 meter. Det opplyses på generelt grunnlag at trebjelkelag med kryprom mot terreng er en risikokonstruksjon som erfaringsmessig kan ha hyppige skadefrekvenser.

- Målt høydeforskjell på mellom 10 - 20 mm innenfor en lengde på 2 meter. Tilstandsgrad 2 gis med bakgrunn i standardens krav til godkjente måleavvik.
- Målt høydeforskjell på over 15 mm gjennom hele rommet. Tilstandsgrad 2 gis med bakgrunn i standardens krav til godkjente måleavvik.

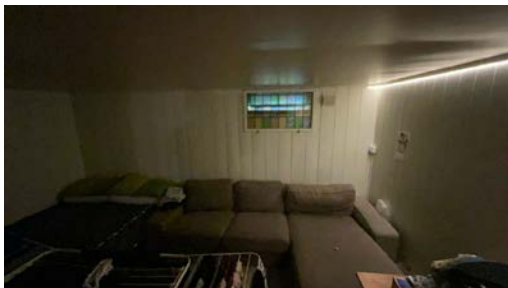
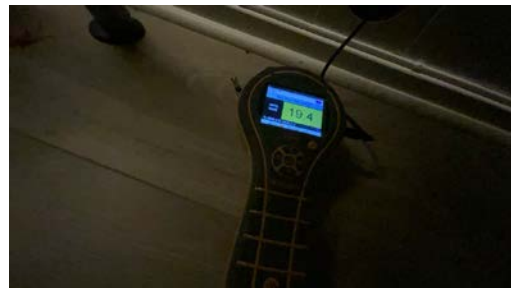
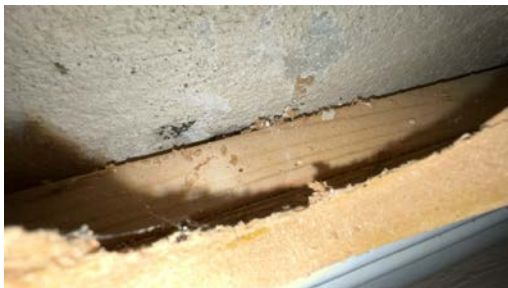
## **TG 2 Kryp Kjeller**

Kryprom under deler av 1. etasjen med trebjelkelag/stubbloft mot terrenget. Det opplyses på generelt grunnlag at trebjelkelag med kryprom mot terreng er en risikokonstruksjon som erfaringsmessig kan ha hyppige skadefrekvenser.

- Det er begrenset tilgang til hele krypkjelleren.
- Det er for dårlig terrengfall vekk fra konstruksjonen.
- Det er manglende fuktsperre på bakken.

- Fuktsperre på bakken bør etableres.
- Terrengfall i tilknytning til konstruksjonen må utbedres.
- Ut ifra tilstanden i de besiktigede områdene er det ikke påvist unormale forhold, men det vil være usikkerhet rundt de mindre tilgjengelige områdene.

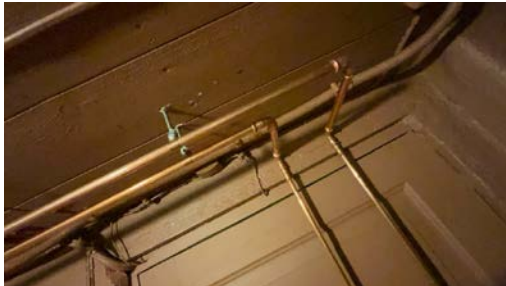
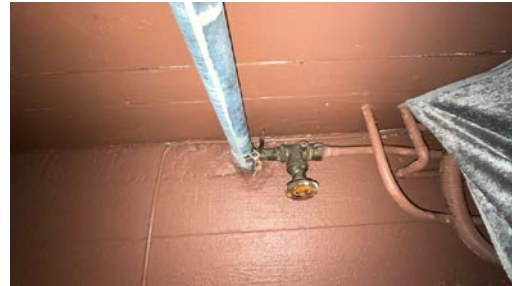
## TG 2 Avløpsrør

Innvendige avløpsrør av plast/pvc og soil/støpejern. Stakemuligheter via sluk. Installasjonen har en varierende alder.

- Overvåk tilstanden jevnlig. For å få tilstandsgrad 0 eller 1 må røranlegget skiftes ut, men tidspunktet for når dette er nødvendig er vanskelig å si noe om. Ved renovering, påse at røranlegget dokumenteres av fagperson.
- I forbindelse med oppgradering av våtrom vil det være naturlig med utskiftning av rør.
- Det er ikke behov for utbedringstiltak siden anlegget fungerer i dag, men ut ifra alder kan skader plutselig oppstå på eldre anlegg.
