# Tilstandsrapport

Boligbygg med flere boenheter

Sons gate 3 G, 0654 OSLO

Befaringsdato: 10.09.2025

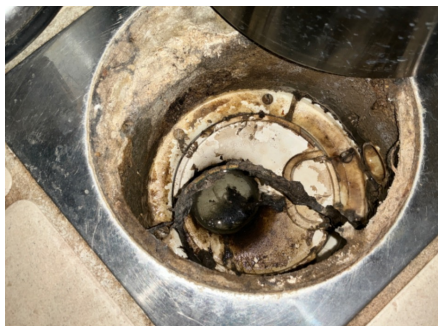
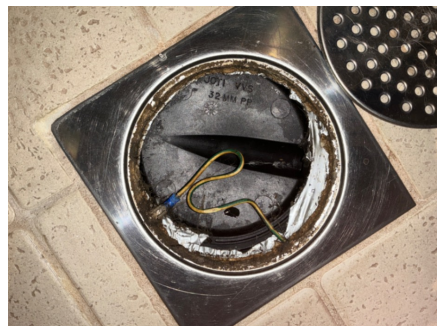
## 4. ETASJE > BAD

#### Vurdering av avvik:

- Det er avvik:

Svelling er et vanlig tegn på fuktpåkjenning.

Rommet er bygget før krav om drensspalte ved innebygde sisterner. Uten visuell lekkasjesikring blir eventuelle vannlekkasjer i veggene ikke umiddelbart synlige.
