# Tilstandsrapport

Boligbygg med flere boenheter

Lensmann Havigs gate 2A , 7800 NAMSOS

Befaringsdato: 13.03.2026

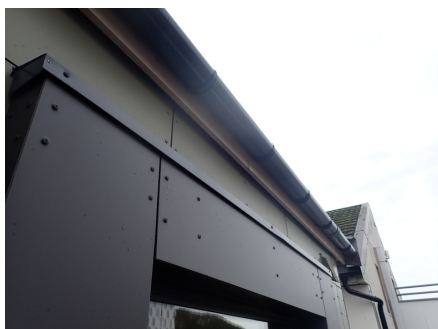
- Hele takkonstruksjonen er gjenbygget. Det er ingen mulighet til vurdering utover alder og observasjoner fra underliggende etg.

Det er synlig luftespalte bak forkantbord / takrenner i konstruksjonen.

- Det må gjennomføres ytterligere undersøkelser.

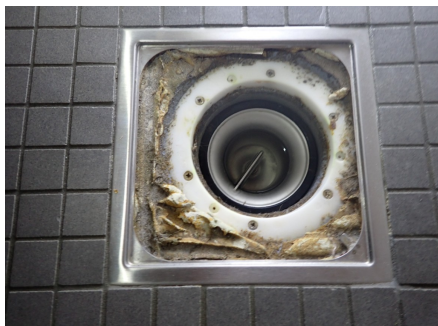
Det er synlig tettesjikt i sluk.

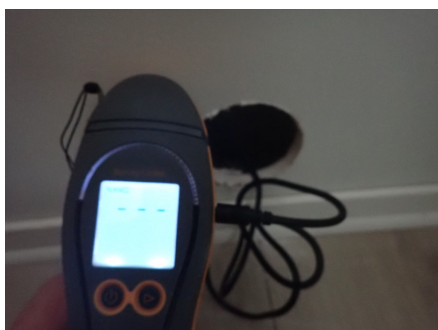
Hulltaking er foretatt uten å påvise unormale forhold. Hulltaking er foretatt bak garderobeskap fra soverom. Fuktkvotemåling (vekt%) i konstruksjonen ble målt til 0.

Ingen symptomer på skadelig fukt i hulltakingen.

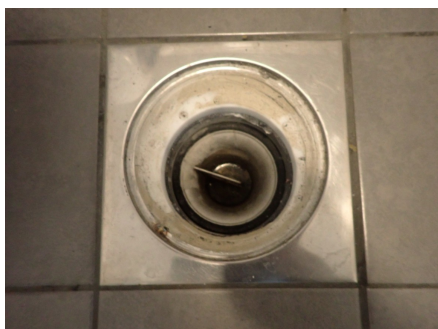
Det er synlig tettesjikt i sluk.

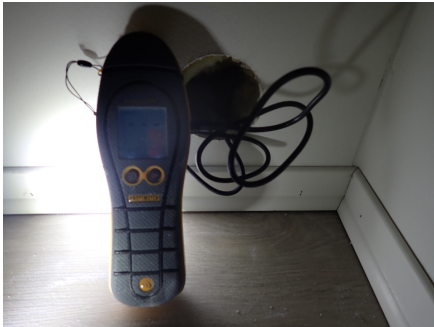
Hulltaking er foretatt uten å påvise unormale forhold. Hulltaking er foretatt bak garderobeskap fra soverom. Fuktkvotemåling (vekt%) i konstruksjonen ble målt til 0.

Ingen symptomer på skadelig fukt i hulltakingen
