# Tilstandsrapport

📍 Åsane Senter 5 , 5116 ULSET

# gnr. 188, bnr. 203

Oppdragsnr.: 12299-2836

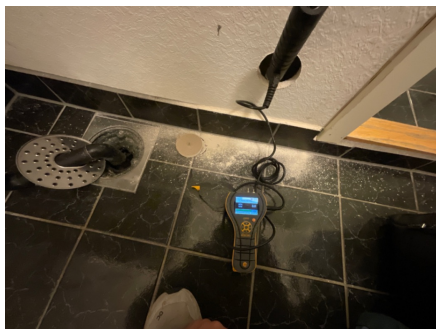
TG3 er satt på bakgrunn av en helhetlig vurdering av våtrommets tilstand. Følgende forhold er lagt til grunn: generell slitasje, fravær av godkjent tettesjikt på vegger, manglende fagmessig utførelse ved montering av veggplater, manglende innfesting av klemring ved sluk, samt høy alder og ukjent oppbygning av membranløsning. Disse forholdene medfører økt risiko for fuktskader og lekkasje, og våtrommets tekniske levetid anses som utløpt

Hulltaking ble utført på vaskerommet, uten funn av unormale fuktverdier.

- Målingen viste vektprosent på 8,0 %.
- Under 16 % anses å være normalt/tørt.
- Mellom 16-20 % anses å være i risikozonen for fukt-/råteskader.
- Over 20 % anses å være fuktig, med høy risiko for fukt-/råteskader.

Det anbefales full rehabilitering av våtrommet med dokumentert og forskriftsmessig oppbygning og fuktsikring

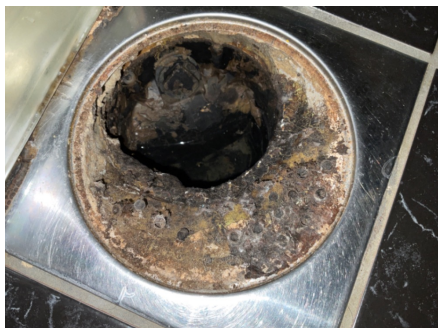
Fuktskader registrert i nedre del av baderomsplatene

Malingsflassing i himling, noe som kan indikere forhøyet luftfuktighet eller utilstrekkelig ventilasjon.

Det ble registrert bom i flere gulvfliser på badet, noe som indikerer at flisene har løsnet fra underlaget eller har utilstrekkelig limdekning. Dette kan føre til redusert levetid, sprekkdannelse og i verste fall fuktopphopning under flisene.

Da flislim er ført over klemring, vil dette medføre en begrenset kontroll av utførelsen i sluk. Våtrommet har vært i daglig bruk, uten at det er opplyst om svikt eller avvik.

Membranens forventede levetid er overskredet, og dens tilstand og funksjon kan derfor være redusert. Det kan ikke garanteres at membranen fortsatt ivaretar sin tetthet, og risiko for fuktgjennomtrenging må påregnes.

Det anbefales nærmere kontroll av veggoverflatene for å avdekke omfanget av fuktskader.

Himling bør utbedres og eventuell årsak til fuktpåvirkning kartlegges.

Innhent dokumentasjon på utførelse av tettsjikt samt produkter benyttet på våtrommet

Det anbefales en nærmere vurdering og eventuell utskifting for å sikre en forskriftsmessig og funksjonell våtromsløsning.
