Tilstandsrapport

Andelsleilighet
  Hoffsveien 49B , 0377 OSLO
  OSLO kommune
  gnr. 32, bnr. 640
  Andelsnummer 15

Befaringsdato: 04.03.2026

Rapportdato: 11.03.2026

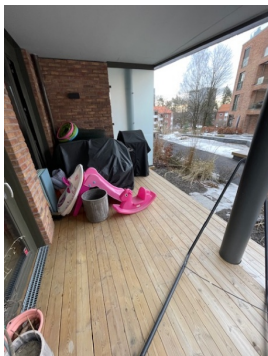
! TG 1 Balkonger, terrasser og rom under balkonger

Beskrivelse
Markterrasse med trykkimpregnert tregulv. Utelampe med strømuttak.

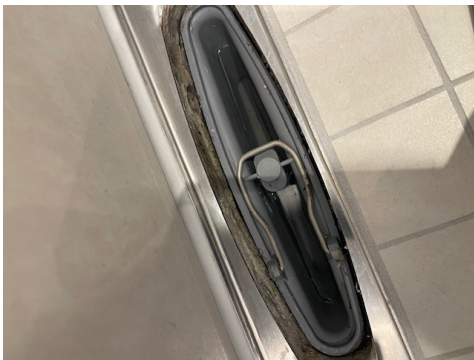
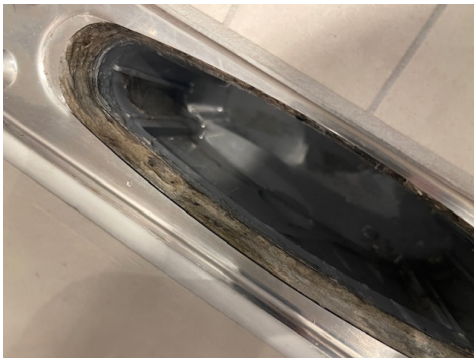
Det er slukrenne ved vegg i dusjonen og smøremembran med ukjent utførelse.

Det er ikke mulig å se membranløsning ved sluk eller terskel uten å gjøre inngrep i konstruksjonen.

Membran/tettesjikt er en skjult konstruksjon og umulig å kontrollere uten inngrep i konstruksjonen. Kontroll av tettesjikt kan imidlertid til en viss grad kontrolleres ved hjelp av prosjekteringsgrunnlag og sjekklister fra utførende håndverker, eller uavhengig kontroll våtrom.

Det foreligger ferdigattest på bygget/våtrommet. Ferdigattesten er utstedt av Plan- og bygningsetaten etter anmodning og på grunnlag av fremlagt dokumentasjon av utførende håndverker. Takstmann legger ferdigattest til grunn for vurderinger av at dokumentasjon er ivaretatt.

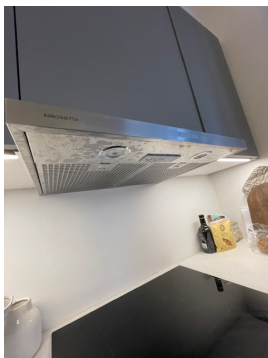
Det er avtrekk via balansert anlegg.

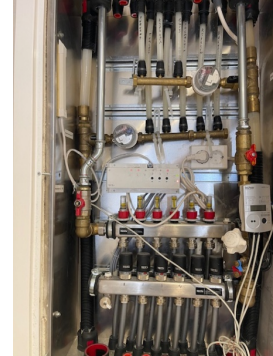
Innvendige vannledninger er av plast (rør i rør). fordelerskap med stoppekraner er plassert på vegg i bad. Det er besiktiget i rørskap.

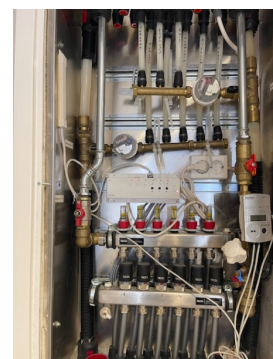
Vannbåren gulvvarme. Fordelerskap er plassert i bad.
