# TILSTANDSRAPPORT

Maggevar den 6  
5363 ÅGOTNES  
4626/27/2/218/0/0

09.10.2025

Befaring utført den 18.09.2025 av:

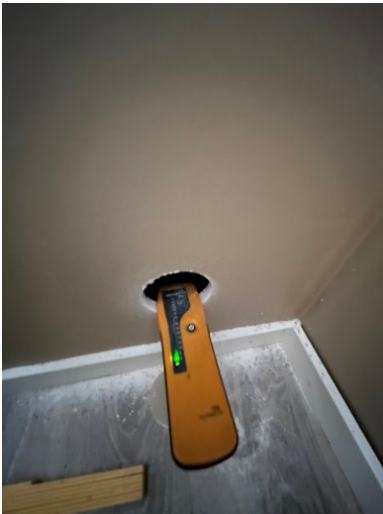
Det er utført søk etter fukt fra tilstøtende rom med hulltaking. Ingen tegn til forhøyede fuktverdier på baksiden av membran på tilfeldige valgte plasser.

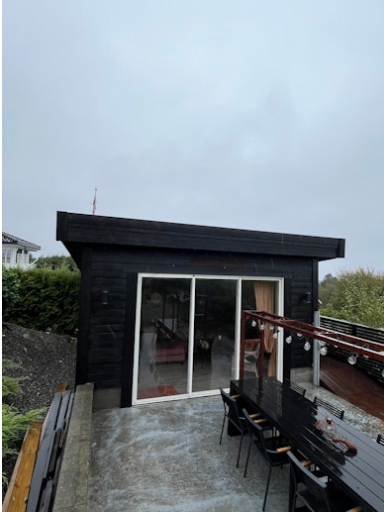
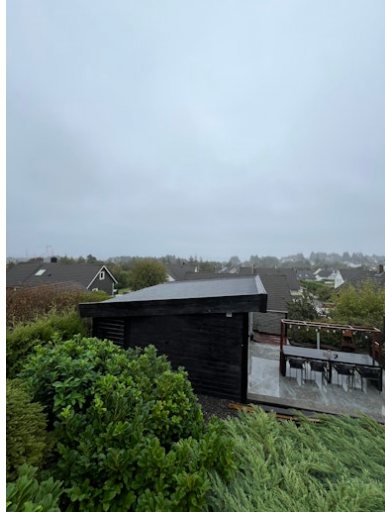
Det observeres begrenset lufting mellom taktro og undertak. Dette har resultert i konsens. Det kan forsøkes og etablere luftespalte i fremkant for å skape større sirkulasjon.
