# Tilstandsrapport

Enebolig i kjede

Røsslyngvegen 19, 2409 ELVERUM

Rapportdato: 02.07.2025

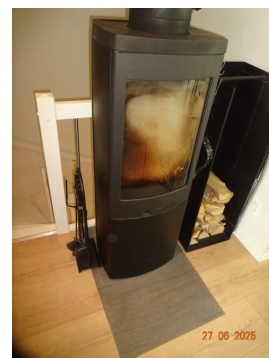
Riss i ildstein inne i ovnen.

- Det må foretas tiltak for å lukke avviket.

**Kostnadsestimat: Under 10 000**
